# 奉先寺

## FENGXIANSI TEMPLE

# 大像龕(奉先寺)

## Giant Statue Niche (Fengxiansi Temple)

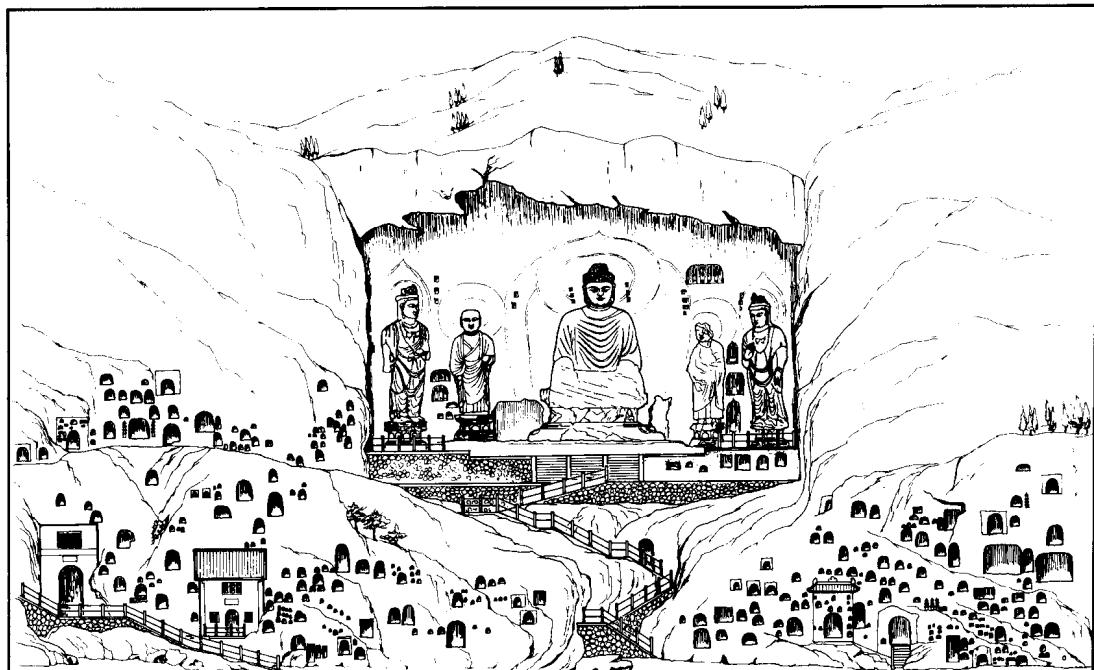
1 西山立面圖 Elevation of the West Hill

圖中顯示大像龕選址在半山腰，在窟龕群中居於重要位置。

大像龕經過精心選址。像龕造在高高的山腰上，從現在像龕周圍地形分析，龕址位於原山門的溝豁處。這為開挖山體節省了大量用工。地質結構上，由萬佛洞至古陽洞這一區段屬白雲化殘餘鈣粒灰巖，層理也厚，硬度小於珍珠泉以北敬善寺、賓陽洞區的細晶白雲巖（含鐵量高出白雲化鈣粒灰巖二十倍以上），質細而柔，易雕琢。選擇好的巖體，為這組群像藝術的成功創造了先決條件。如果在潛溪寺區內，絕對雕刻不了這樣壯觀、完整、細膩的一組藝術品。

韋機是當時有名的設計大師。大像龕碑記中他的名字居重要位置，推測也是他的設計成果。他的設計構思考慮到如何突出大像龕的壯觀，在選址上確有獨到之處。樂山、敦煌等地雕造大佛多選址在平地，而大像龕則在高出地面近 18 米的山崖間，使佛教信徒懷敬慕之情攀登高階，抬頭先看到佛首，慢慢看到佛的高大形象。這一獨特的構思本身，增添了信徒對佛的敬仰，也增添了造像的藝術美。在河岸路邊看不到佛，要拜佛必須心誠，吃爬山登高之苦，以一片誠心，來感動佛。試想，遠道而來的朝聖者，當爬上山腰，得見傾慕已久的偉大世尊的形象，心情會是如何？你終於進入了“佛境”，見到了能教誨自己、保佑自己的“佛”，而且盧舍那大佛也看到了你；他的雙目與你對視，他的眼關注著你，嘴唇和面容顯示出對你的笑迎之情，那時什麼跋涉勞累之苦都忘記了。如果站在遠離大佛的伊河彼岸，在東山任何一處，都看不到佛對你微笑的面容；佛低著頭，似乎不願意看到你這位佛門之外未曾表現出虔信之心的人。千餘年前的唐代藝術家韋機等人包括那些匠師們的藝術造詣，是中華民族之驕傲，這是設計家同雕刻家合作之功。

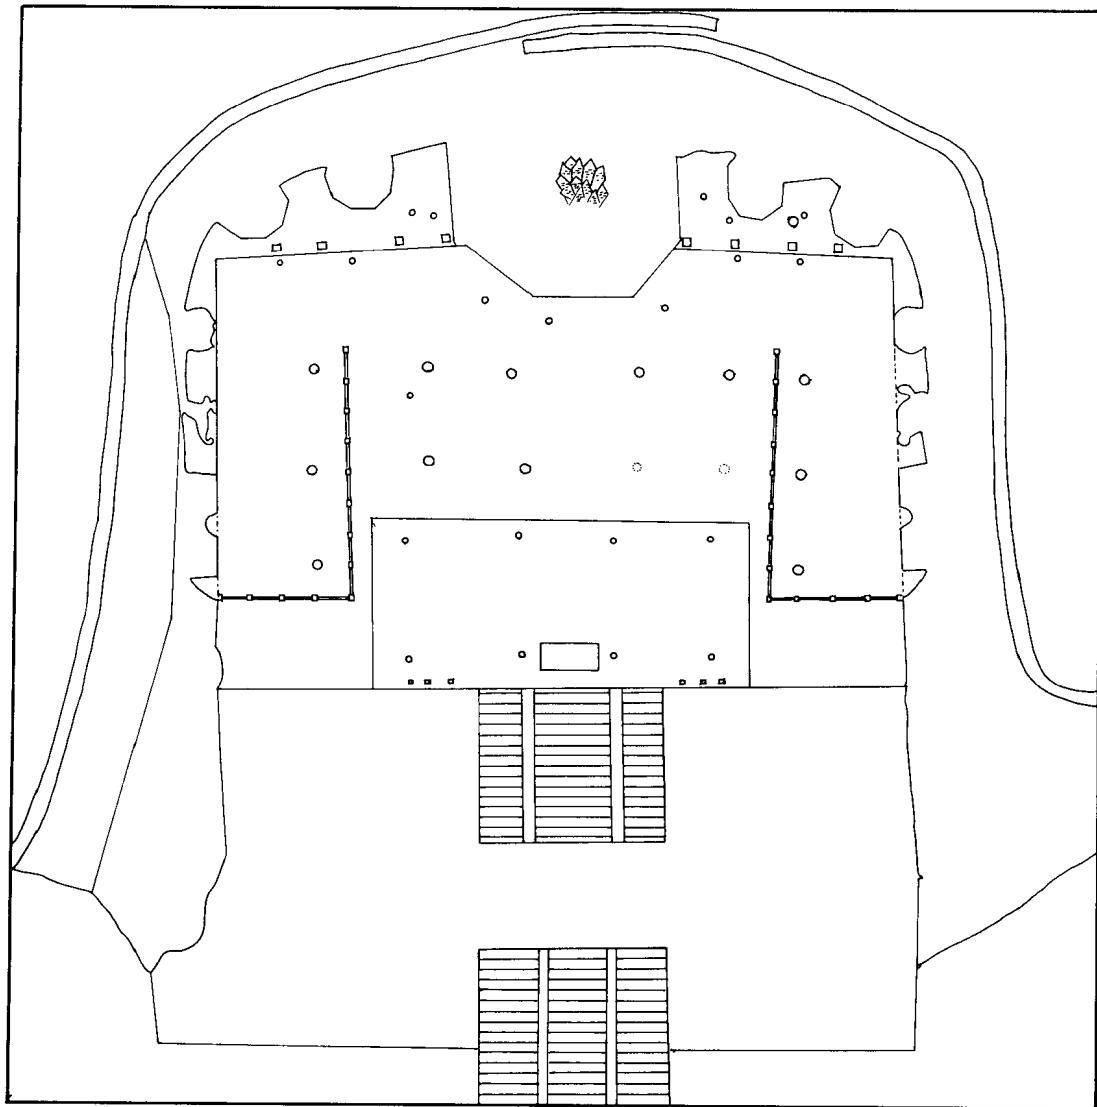
6 大像龕平面圖 Plan view of the Giant Statue Niche

可以清楚地看出地面的造像設位、台階和曾經有過木構建築的柱礎遺跡。

大佛像前 36 米處設有寬達 9 米的三道臺階，每階高僅 12 厘米。這顯然是為帝王貴族所設計的，具體說首先是為皇帝高宗李治、皇后武則天禮佛所特設的。中間是帝、后和皇室貴胄、朝廷將相，兩邊為文武百官和侍從隊列，由此可想象當時禮佛的盛大場面。走上臺階正面中間有一長 2 米、寬 1.5 米、深近 1 米的長方形池，應為禮佛者焚香、箔所設。兩側侍臣所行臺階則沒有這樣的設置，這是等級制度的又一表現。

大像龕既有“奉先寺”的誤稱，更有民間“九間房”的錯名。奉先寺大像龕前的崖面上原有“九間房”刻字，1991 年建臺階時被覆蓋。分析“九間”未必是實數，抑或只是“多”的意思（中國有以九為最大數之說），實不可考。據大像龕西、北、南三個壁面上所留的建築痕跡判斷，後代曾修建過十七間房，即正面五間為正殿，兩側天王、力士各建配殿三間，下層平臺南北壁面上的建築跡象可知南北兩壁還各有三間為僧人、信士居住的配房，而“九間房”則無從查考。

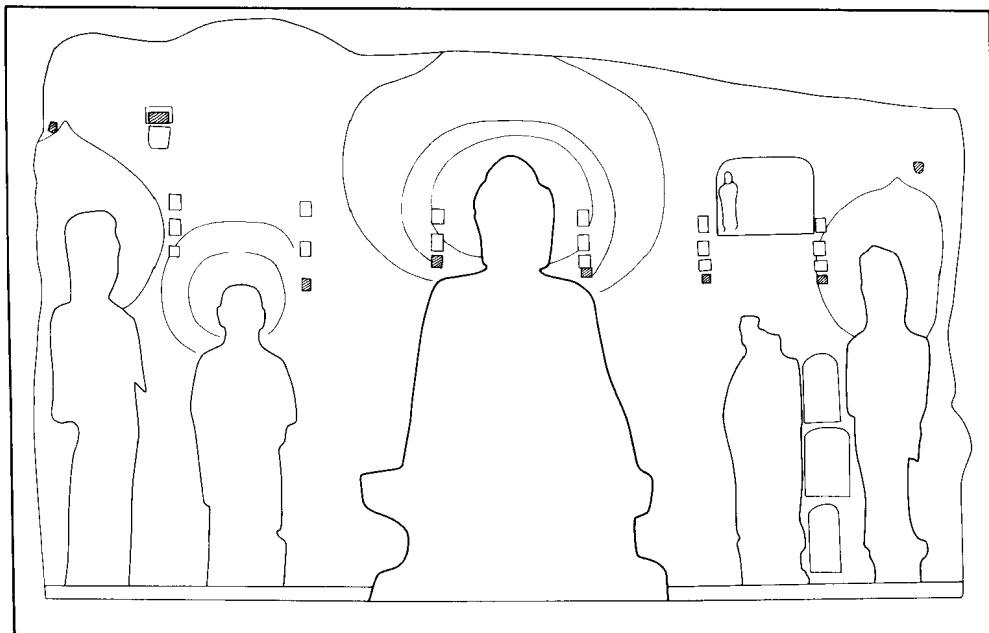
7 正壁建築遺跡 Structure site of the main wall

圖上畫出了木構建築的梁枋孔眼。不科學的維修與保護無異於破壞。

“九間房”之類建築，原是為保護佛像，為信徒提供更好的禮佛場所，而其實際效果則相反，它對雕刻品是一種嚴重的破壞。看：正壁大佛的背光周圍，所有安裝梁枋的二十三個方孔，多鑿在雕像的背光上，直接破壞了原有的雕刻圖案，使背光殘缺不全。中間兩排梁孔正在大佛的兩肩上，為保護大佛，又要大佛雙肩各扛四根大梁，豈非自相矛盾！從地面柱礎排列大小不一分析，大像龕的建築非止一次。但無論哪一次，柱子林立，大梁低矮，可想而知

築的光線和對視線的影響了，在建築藝術上無疑是極大的失敗。可以斷定，這絕不是佛教藝術高超的唐代所建。建築的形式設計是以大佛為中心，對稱布局，而梁孔則是南側一組三個，北側一組四個，這種梁枋數量不對稱的形制亦非唐代所有，推測修建時代不早於宋代。這種建築建成後不久即毀，因無史料存世，確鑿年代無法考證。
