# 岩石边坡工程

长江三峡西陵峡链子崖危岩体稳定性研究

哈秋舫 张永兴 著

重庆大学出版社

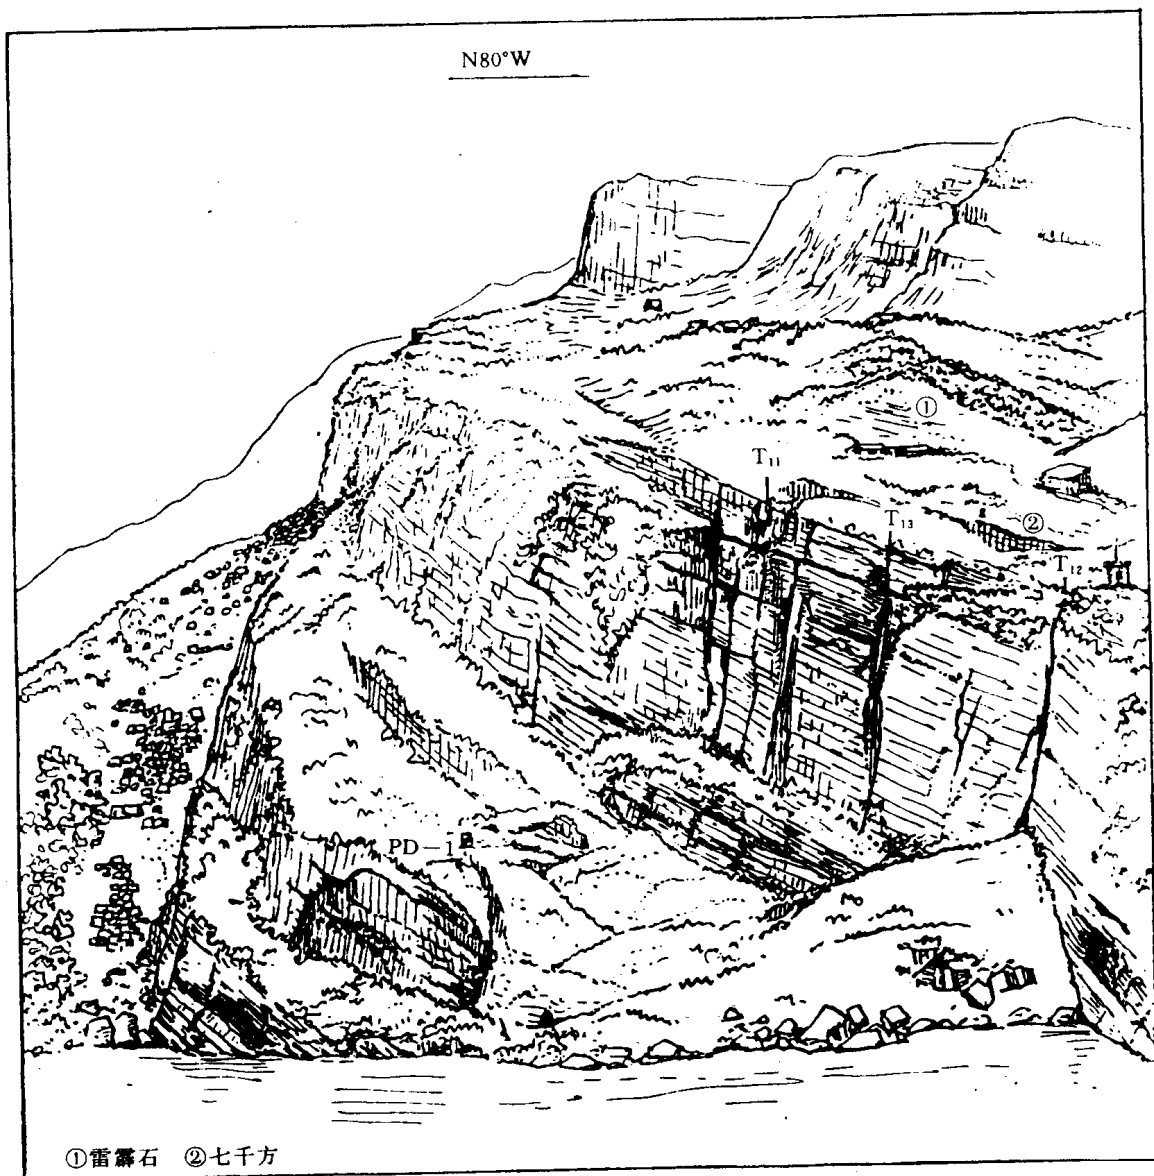
图 1 1 链子崖危岩体全貌(据铁道部第二勘测设计院)

中高山峡谷地貌。危岩体近南北展布,长江江面宽约 300m,峡口内外长江强烈下切,形成深槽。最低处海拔高程约为 -3.0m,如图 1-1。
