# 上颌前部单颗牙缺失 引导骨再生、同期种植术

宿玉成 戈怡 主编

### 上颌前部单颗牙缺失

### ——引导骨再生、同期种植术

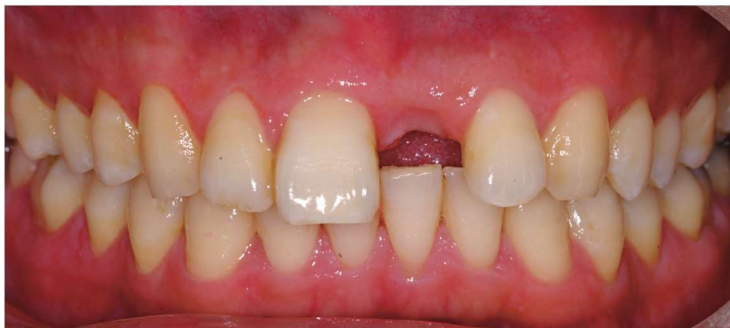
图1 术前口内正面观，患者为薄龈生物型，尖圆形牙冠

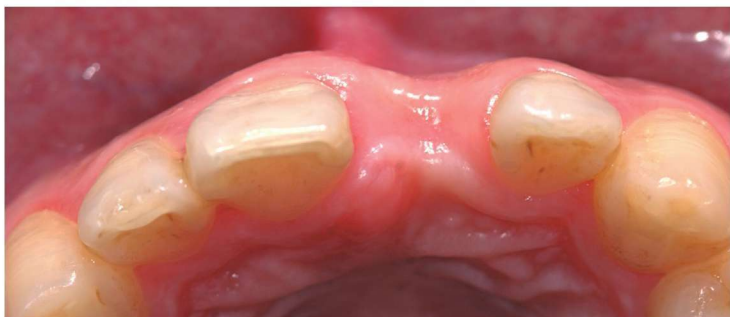
图2 术前口内殆面观，显示缺牙区唇侧凹陷
