# 国内地震灾害参考资料

专题资料汇编

《地震战线》编辑组编

一九七二年十一月

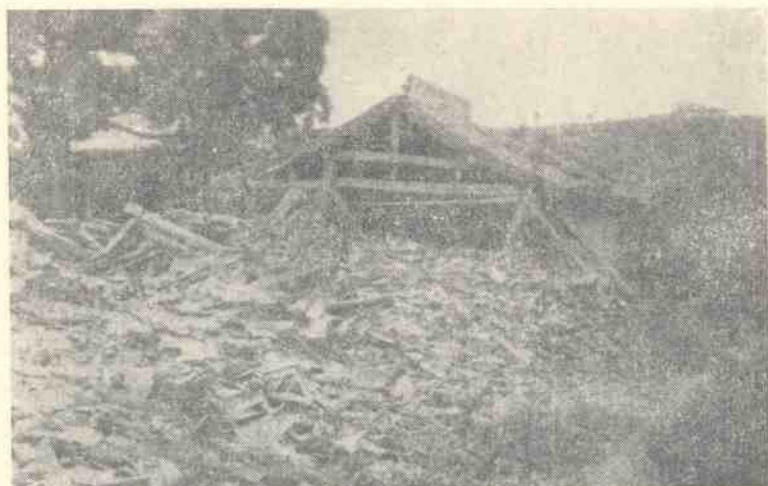
图3 同前,静宁文庙西庑震后塌毁。

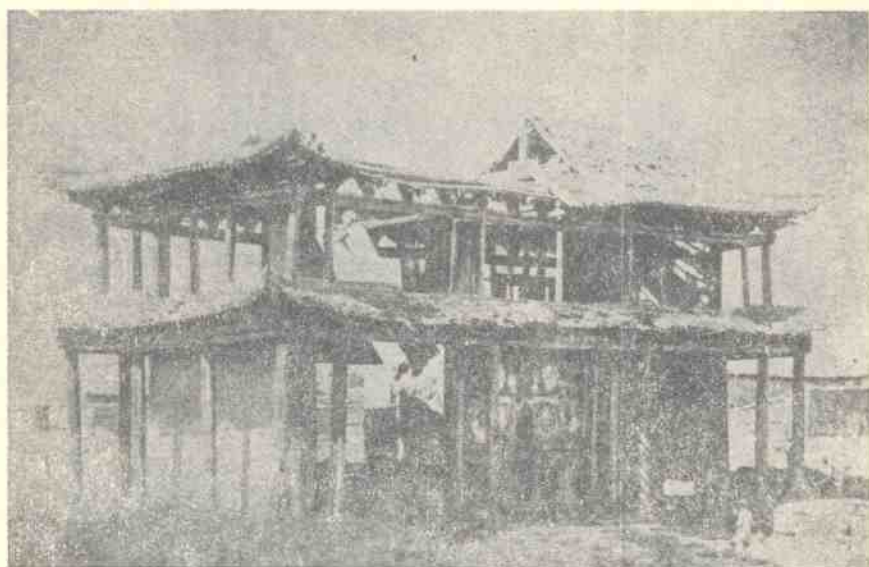
图4 同上,固原前提督署赏门震后塌坏。

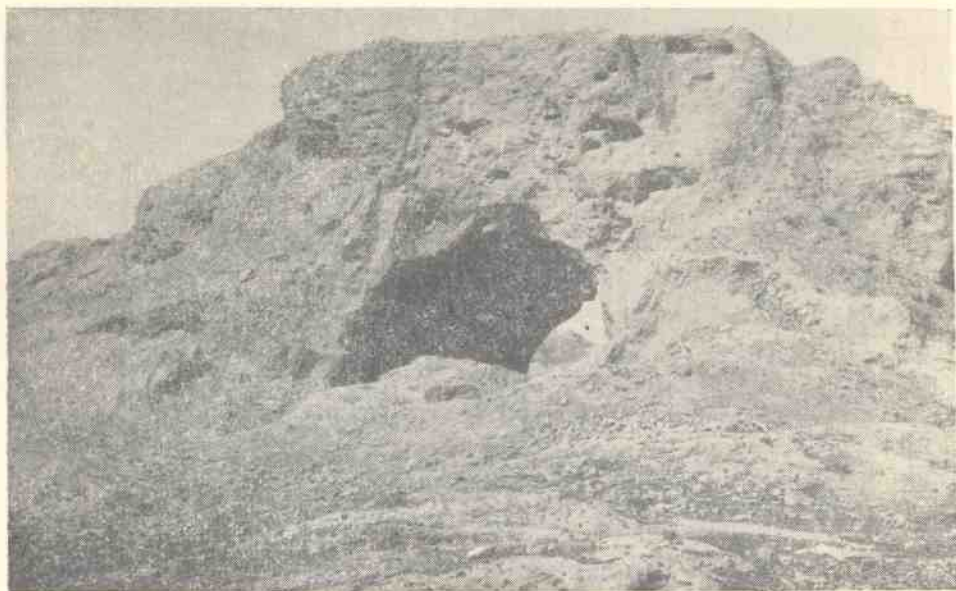
图5 同前,干盐池城楼倒塌遗迹。

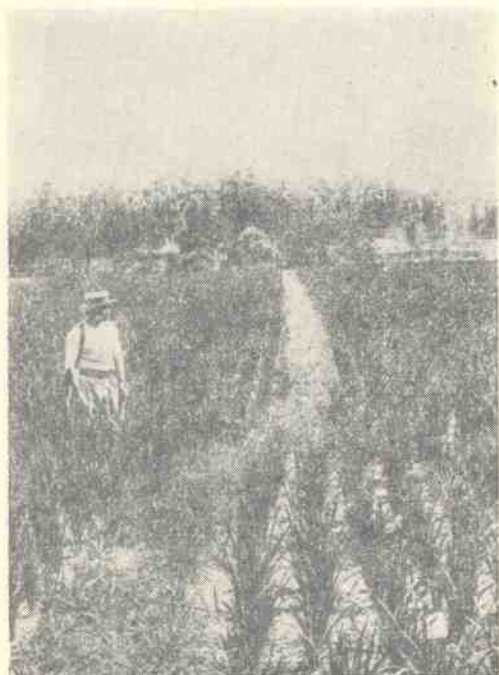
图6 1935年4月21日台湾新竹地震，  
内埔庄旧社水田出现平推断层

新竹地震发生时,地面上出现了两条大断层。一条是狮潭庄断层(又称低湖断层),长约15公里,走向大致为北30度东(与当地地质构造方向相符),断层西盘上升,最大断距达3米,水平错动不明显;另一条是屯子脚断层,长约12公里,走向大致为北60度东,断层的西北盘向东北方向有显著的水平位移,最大幅度达1.5米,其垂直方向也有一定错动,但幅度比水平的要小。据当时目睹者反映,狮潭庄断层是在房子震毁后才出现的,而不是与初动同时发生的。

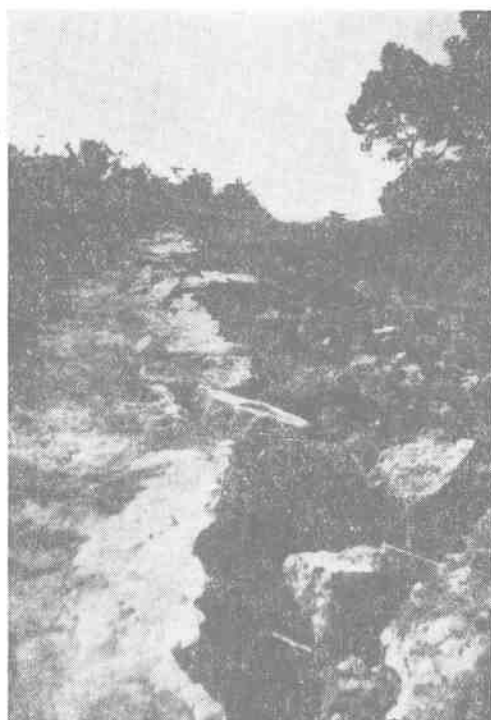
图8 同上,公馆庄棉子埔崖崩塌。

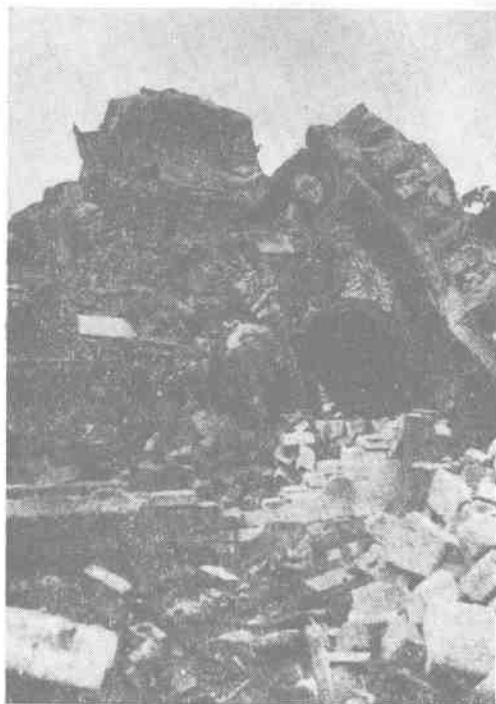
图 11 同前,狮头山劝化堂纳骨塔震后倒毁。

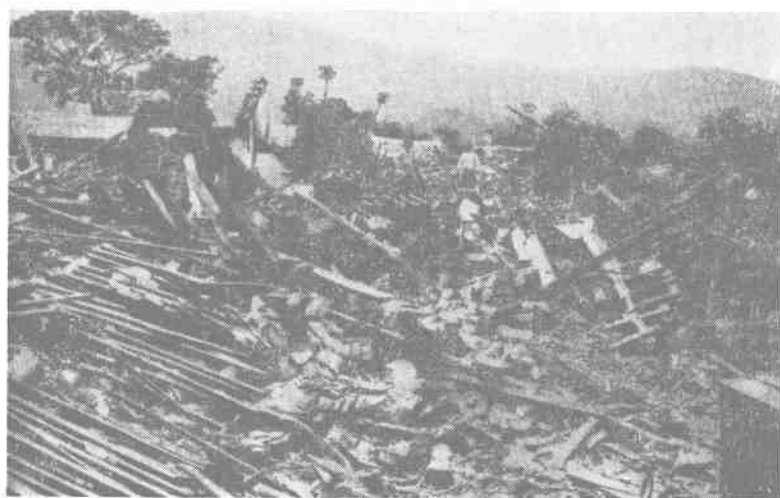
图 12 同上,铜罗庄老鸡隆破坏情况。

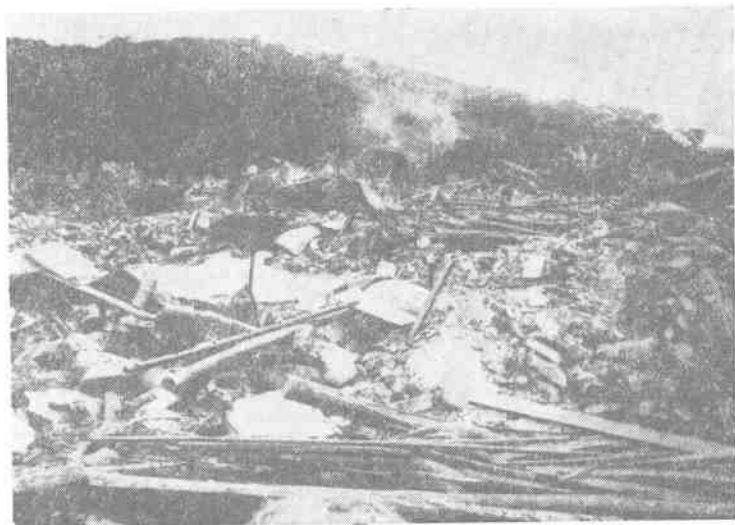
图 13 同前,南庄小南埔破坏情况。

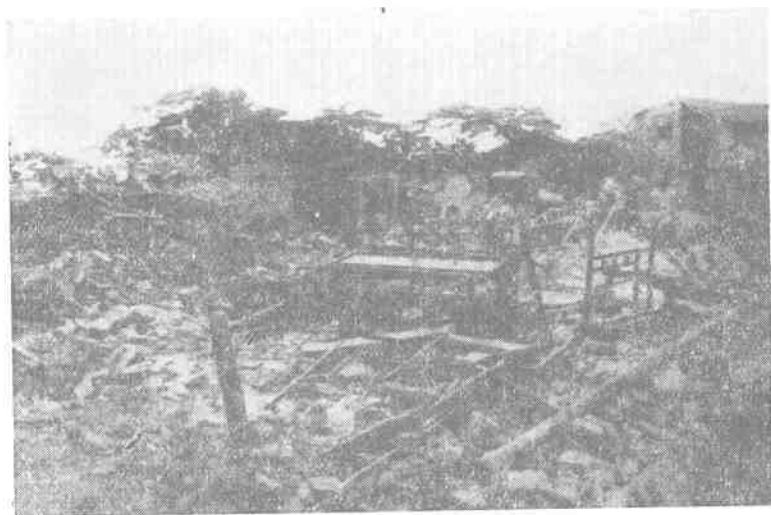
图 14 同上,南庄大南埔的破坏情况。

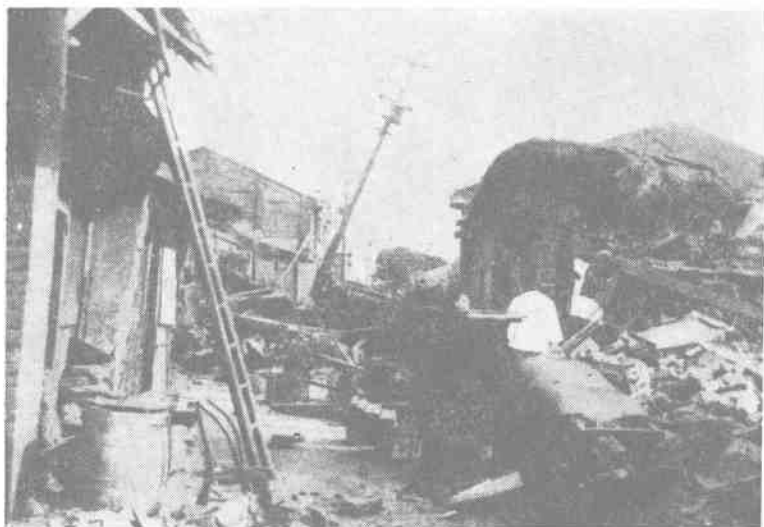
图 15 同前,公馆庄公馆震后破坏情况。

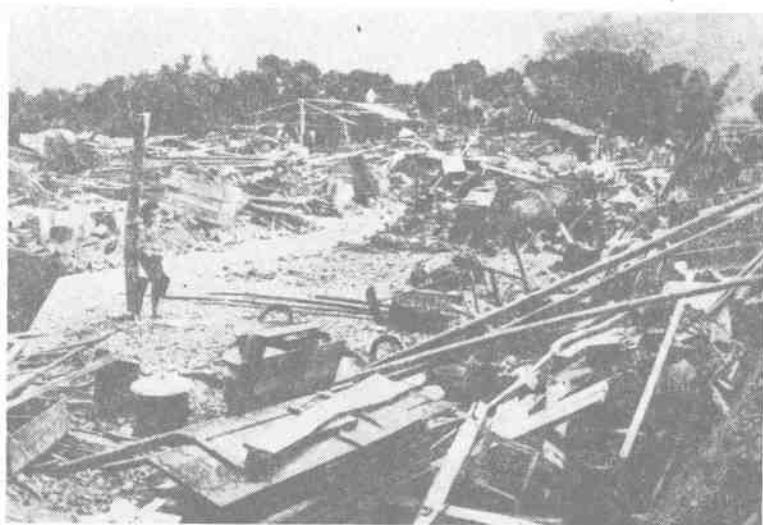
图 16 同上,土墙房屋皆倒塌,后面一木造房屋,木架未倒。

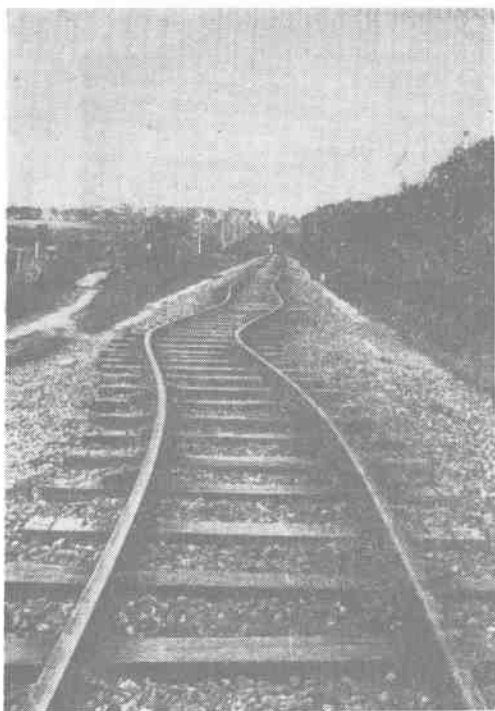
图 17 同前,内埔庄后里驿北约 700 米处铁路轨道波状弯曲。

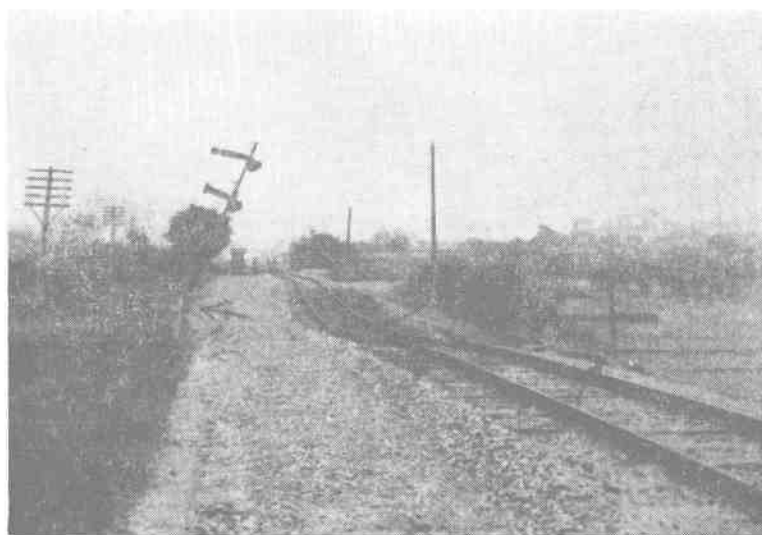
图 18 同上,三叉驿北铁路路基下沉。

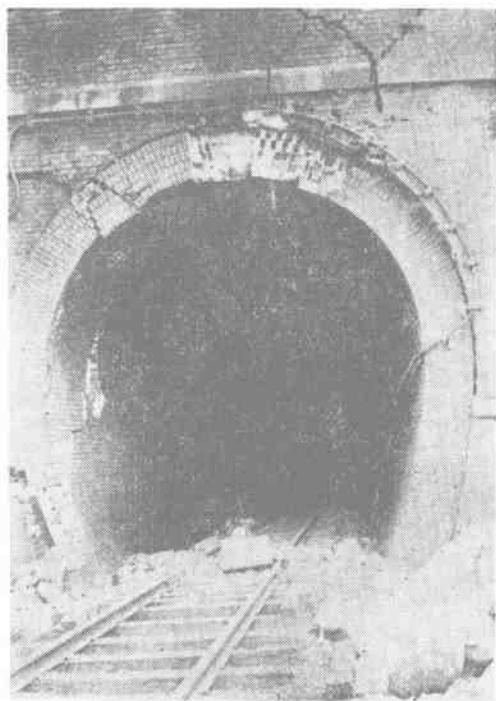
图 22 同上,内埔庄第 8 号隧道北口破坏情况。

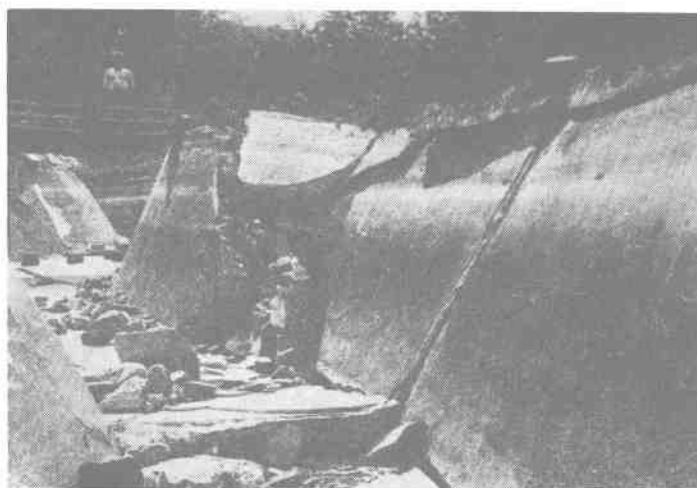
图 23 同前,大安驿附近河堤壁被破坏。

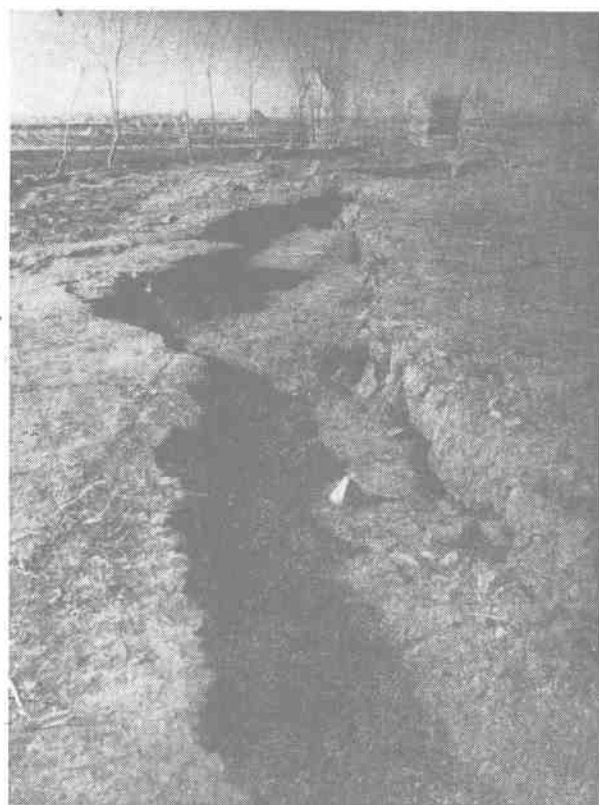
图 24 1966 年 3 月 8 日河北邢台地震。白家寨淦阳河堤裂缝,缝宽 1.75—5 米,中间下陷 3 米。

这次地震,极震区地面裂缝纵横交错,许多地方喷水冒沙,冒出的泥沙厚达1.3米。地下水和地面大幅度升降,井水外溢,机井塌陷,低洼田地积水成池。在七度区,河岸裂缝长几米到百米,宽三、五厘米到二十厘米。井水上升一般小于一米。在九度区,地裂缝断续长几百米到几公里,宽几十厘米到一、二米,裂缝一侧常下陷一、二十厘米到七、八十厘米。河堤裂缝宽大并有塌陷。井水一般上升二、三米。道路严重裂缝,裂缝两侧,上下错动。
