# 火电机组典型案例

## 技术分析及防范措施

### 案例1 给水泵汽轮机振动大跳闸

## 案例2 给水泵汽轮机转速波动

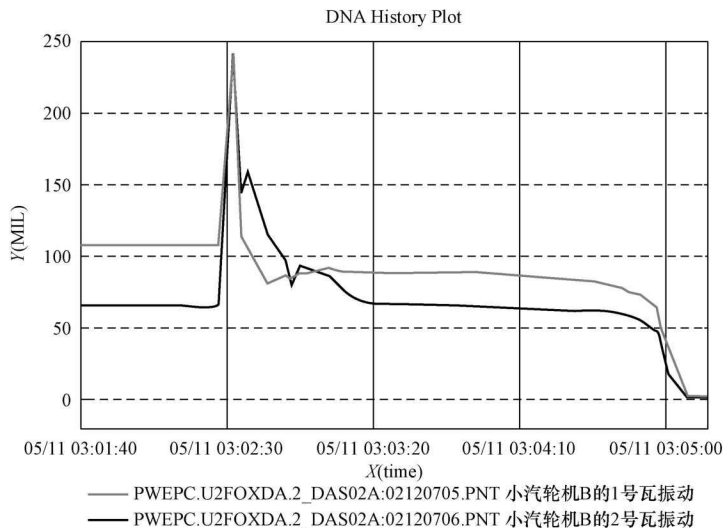
图 1-1 首次跳闸的 1 号、2 号轴承振动曲线

2009年4月28日02:53:49, 某电厂2号机组负荷为384MW, B/C/D/F磨运行, 2号机组“小汽轮机A或B跳闸”光字牌报警, 小汽轮机B的1号、2号轴承突然振动大跳闸, 出口门自关, 电泵自投, 2号机组自动发电控制(Automatic Generation Control, AGC)及一次调频自切, F磨自跳, 立即提电泵转速稳定汽包水位, 手动投A层小油枪及AB油层, 负荷稳定在330MW后, 分别停运AB油层及小油枪运行, 调整轴封汽压力正常, 4:02投入2号机组AGC及一次调频。首次跳闸的1号、2号轴承振动曲线见图1-1。

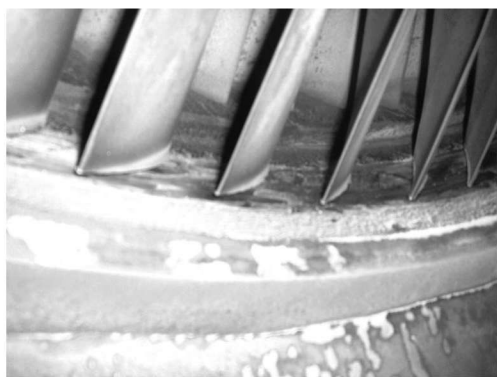
图 1-2 末级叶片有明显磨损

(8) 12 日 11:00 从小汽轮机排汽管直管搭脚手架检查发现末级叶片有明显磨损, 叶顶磨损量为 0.70mm 左右, 在末级叶片顶部汽缸的正下方有 600mm 左右长的一段摩擦痕迹, 测量末级叶顶间隙均大于标准值的上限 2.20mm, 如图 1-2 所示。

(1) 缸内小部件脱落至末级叶顶处, 造成末级叶顶与缸体摩擦, 引起 1 号、2 号轴振突然增大。

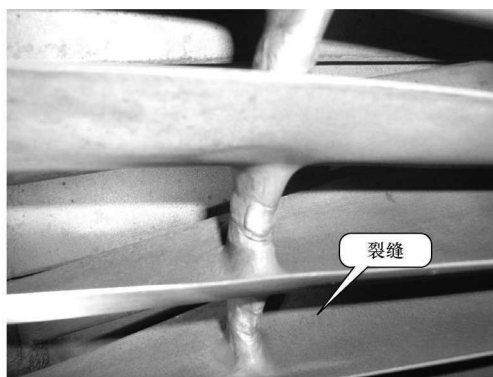
图 1-3 末级叶片拉筋有一处断裂

(9) 目视检查末级叶片拉筋有一处断裂, 如图 1-3 所示。

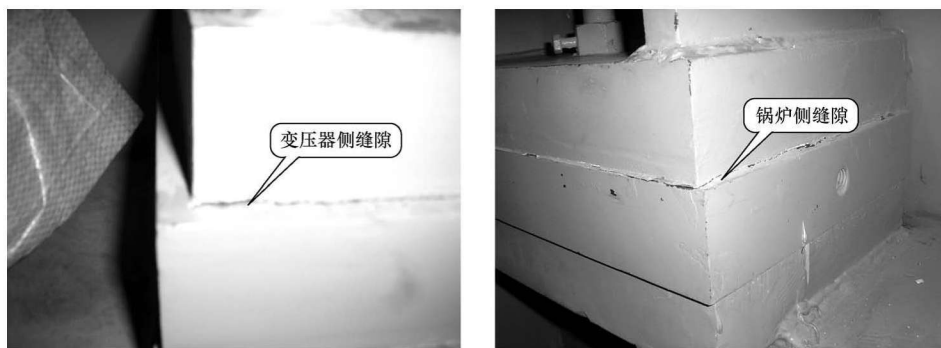
图 1-4 汽缸台板与基础支撑台板之间的缝隙

机 B 再次复置后，冲转 1000r/min 暖机，第三次冲转仍然振动大跳闸。现场没有听到明显的摩擦声，就地检查发现前端两侧汽缸台板与基础支撑台板之间有明显的缝隙（检查两侧前端 0.80mm 左右），原来的油漆表面出现裂缝，而后端没有翘起的间隙，如图 1-4 所示。

综合以上检查处理过程，判断 5 月 11 日 2 号机组小汽轮机 B 第一次振动大跳闸，原因是小汽轮机 B 排汽管膨胀节变形，端盖加强筋工字缸开裂，造成小汽轮机 B 下缸翘起，未

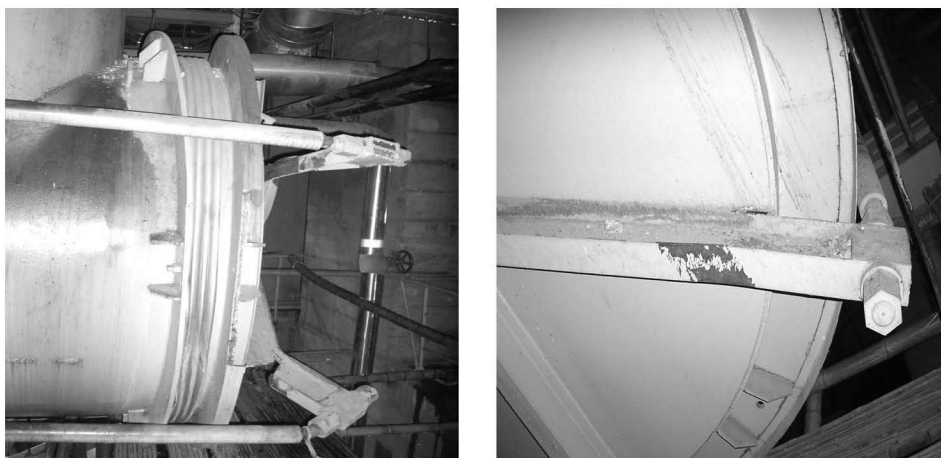
图 1-5 小汽轮机排汽管扩建端膨胀节端盖加强筋两处发生断裂，拉杆严重变形

就地检查发现 2B 小汽轮机排汽管扩建端膨胀节向凝汽器侧严重塌陷，膨胀节端盖加强筋两处发生断裂，拉杆严重变形，排汽管与吊架脱离悬空，如图 1-5 所示。

级叶顶与缸体磨蹭，造成小汽轮机 B 的 1 号瓦、2 号瓦振动跳闸。

- (1) 现场发现膨胀节严重变形，排汽膨胀节更换。
- (2) 膨胀节拉杆、加强筋重新加工。
- (3) 排汽管支吊架整治。
- (4) 小汽轮机 B 开缸大修。

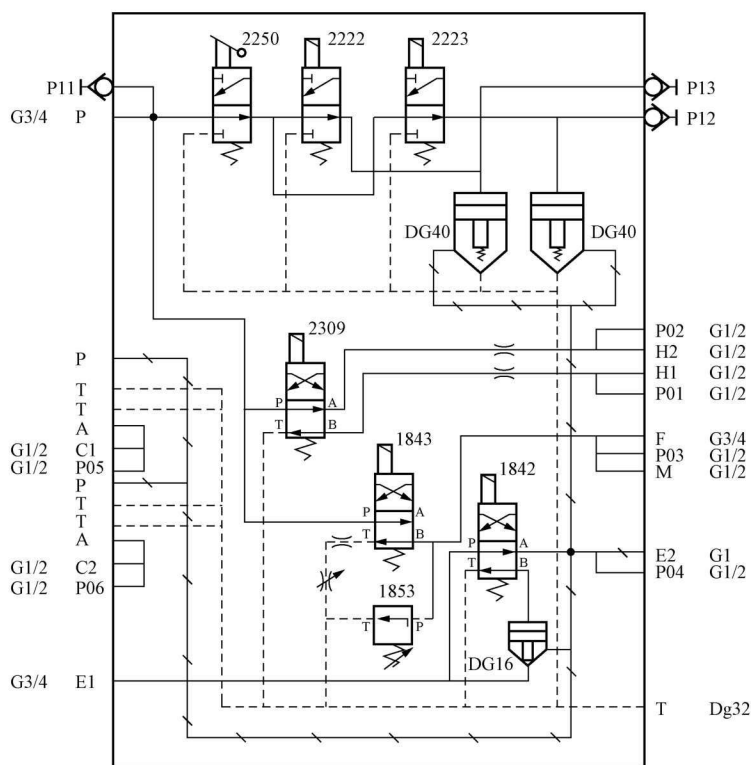
图 1-6 速关组件原理图

(3) 拆除速关组件上各试验阀、溢流阀、启动油电磁阀、停机电磁阀、速关油电磁阀及相关管路、节流孔板。检查启动油电磁阀（见图 1-6 中的件 1843）节流孔正常（ $\phi 2.5\text{mm}$ ），并对其动作情况进行检查确认。

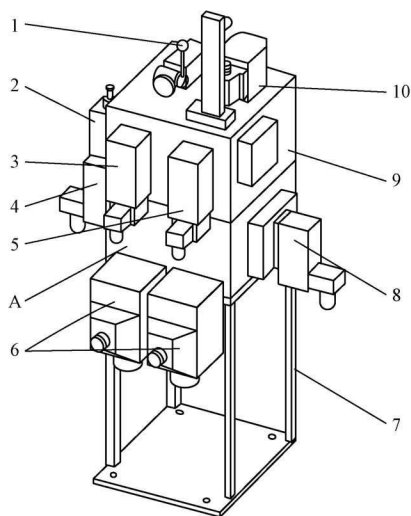
图 1-7 速关组件外观

两只电液转换器（见图 1-7 中的 6）分别向汽轮机两只调节汽阀输出二次油，它并不属于速关组件的功能元件，只是利用本体的油路集装在速关组件中。对电液转换器的阀芯进行检查拆洗，发现电液转换器的阀芯有脏物附着。彻底清理后回装。

- 1—试验阀；2—溢流阀；3—启动油电磁阀；  
4—停机电磁阀；5—速关油电磁阀；  
6—电液转换器；7—支座；8—停机电磁阀；  
9—本体；10—手动停机阀；A——操作侧

调试中发现错油门振频和振幅未调试到位，为提高反应速度和灵敏度，重新整定。查阅某汽轮机股份有限公司厂家说明书，二次油压的变化范围是  $0.15 \sim 0.45 \text{ MPa}$ ，对不合格的油压进行调整。油压调整的方法是去除电液转换器（见图 1-7 中的件 6）上的两个护罩，用改锥进行调整。其调整结果为：

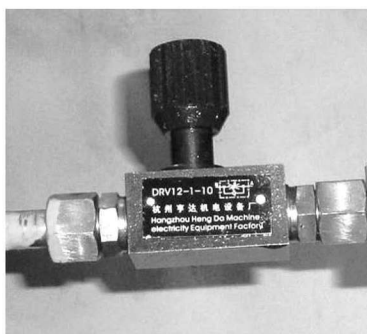
图 1-8 单向节流阀

(4) 再对各调节阀错油门二次油进口单向节流阀进行检查。该阀用以扼制、衰减二次油路中出现的压力波动，使错油门不受干扰的稳定工作。单向节流阀的外形及内部通道示意图见图 1-8。

此阀的工作原理是：二次油从 B 端通入阀体，在弹簧力和油压力作用下单向阀被压向阀座，同时二次油从单向阀的可调节流通道流向 A 端。若出现 A 端油压高于 B 端的情况，当压差大于 0.05MPa 时单向阀打开，液流不受节流的反向流动，以便快速减小阀门开度，降低小汽轮机转速。但从现场实际检查情况来看，3A、3B 两台小汽轮机共 4 台调节阀所配的单向节流阀进出口安装方向随机、不一致。此为基建遗留问题。按照阀门工作原理和厂家设计的系统图要求，对安装方向进行了调整，使二次油的流动方向为 B→A。

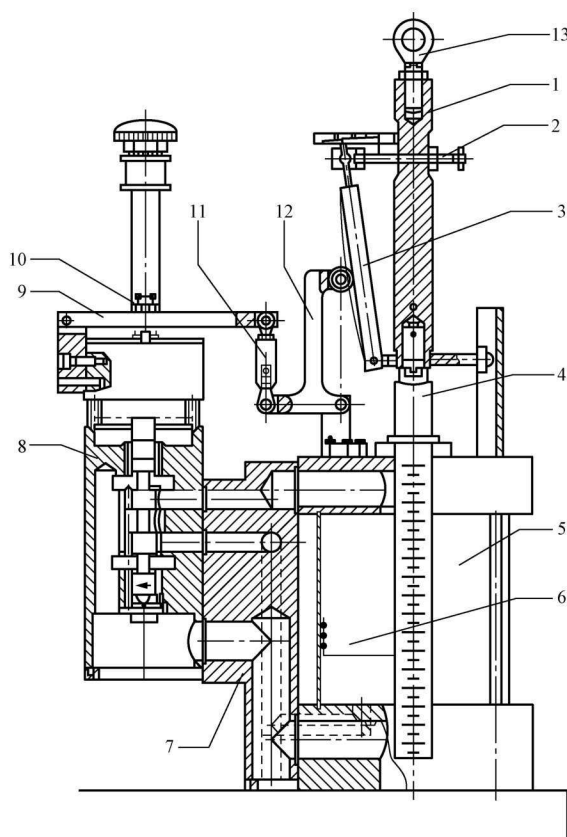
图 1-9 油动机结构图

(5) 某汽轮机股份有限公司对调节阀执行机构采用错油门与油动机配合使用的方式，其结构如图 1-9 所示。

基本原理为：电液转换器送出的二次油压的变化使错油门滑阀产生上下运动。当二次油

压升高时，滑阀上移，由接口通入的压力油进入油缸活塞上腔，而下腔与回油口相通，于是活塞向下移动，并通过调节汽阀杠杆系统使调阀开度增大。与此同时，反馈导板、弯角杠杆将活塞的运动传递给杠杆，杠杆便产生与滑阀反向的运动使反馈弹簧力增加，于是错油门滑阀返回到中间位置。

反馈系统的作用是使油动机的动作过程稳定，它通过弯角杠杆、杠杆、活塞杆及错油门滑阀构成反馈环节。弯角杠杆一端的滚针轴承顶在反馈导板上，另一端和受弹簧作用的杠杆、调节螺栓连接。

- 1—拉杆；2—调节螺栓；3—反馈板；4—活塞杆；5—油缸；  
6—活塞；7—连接体；8—错油门（错油门壳体）；9—反馈杠杆；  
10—调节螺栓；11—调节螺母；12—弯角杠杆；13—关节轴承

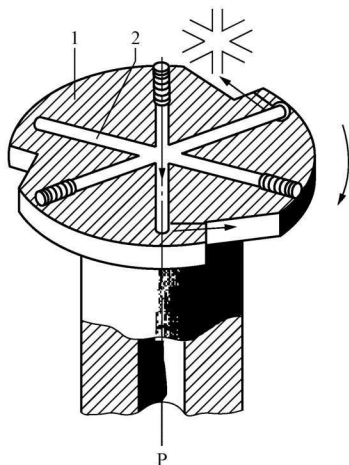
图 1-10 转动盘

量的大小可改变滑阀的转动频率，即振频。推荐值为  $300 \sim 800 \text{ r/min}$ ，可用专门测量仪表在螺栓套中测出，不过通常可以靠经验判断。转动盘结构见图 1-10。

- 1—转动盘；2—喷油孔

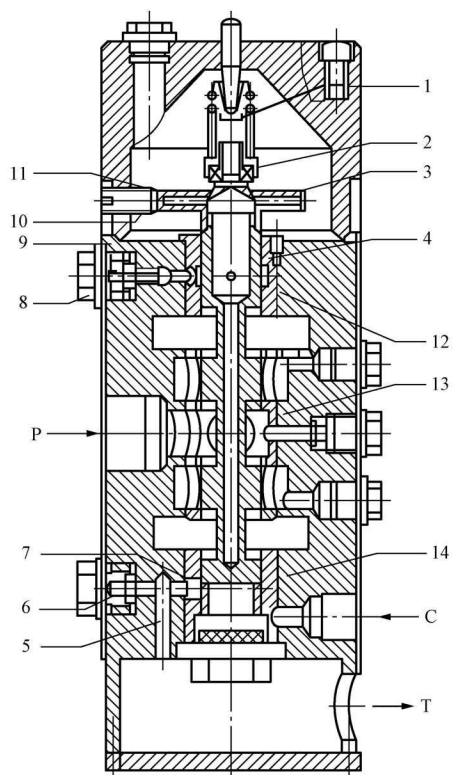
图 1-11 错油门结构图

- 1—错油门弹簧；2—推力球轴承；3—转动盘；4—滑阀体；  
5—泄油孔；6、8—调节阀；7—放油孔；  
9—喷油进油孔；10—测速套筒；11—喷油孔；  
12—上套筒；13—中筒套筒；14—下套筒  
C—二次油；P—动力油；T—回油

错油门动作的灵敏度、可靠性直接关系到阀门的执行情况。长期运行中动静部分磨损、油中杂质水分等都影响了错油门内的清洁度。为此，对错油门进行解体检查。拆除端盖，取出滑

阀、旋转体组件，清理各部件。检查、疏通各油口，检查推力轴承，对错油门有摩擦的部位进行打磨。涂抹干净润滑油后回装。

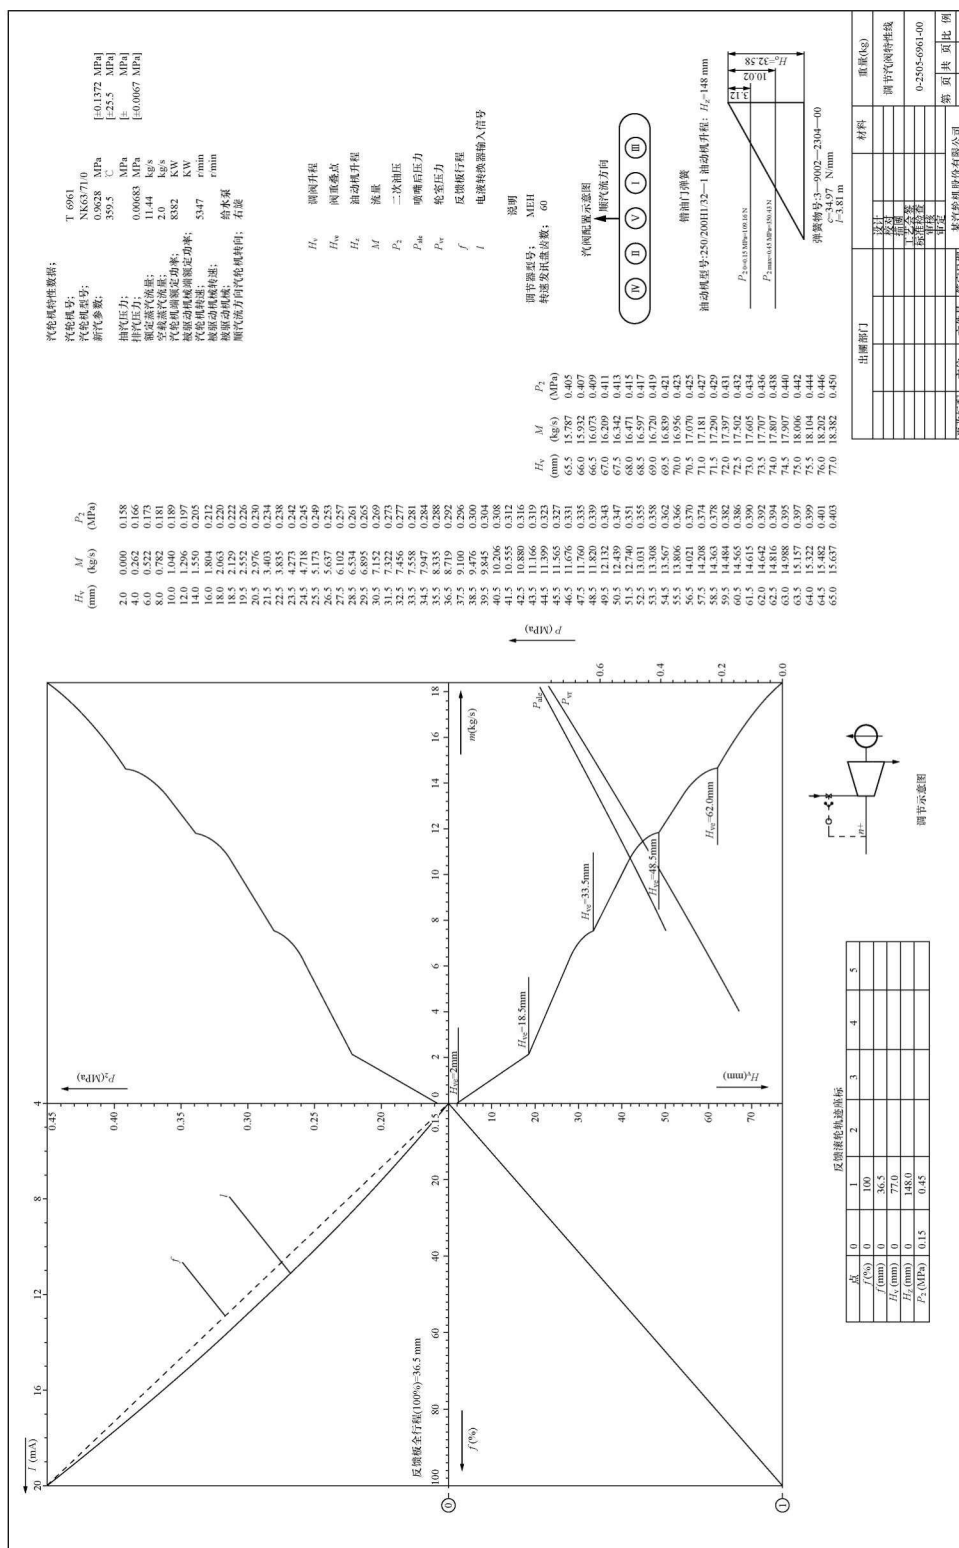
图 1-12 低压调节阀特性曲线

查阅低压调节阀和管道调节阀的特性曲线（见图 1-12 和图 1-13），与实际比较，基本吻合。
