# 2012年度基建优秀QC小组

## 获奖成果汇编

# 提高管型母线切割口“H”点合格率

广东省输变电工程公司“广丰”QC小组

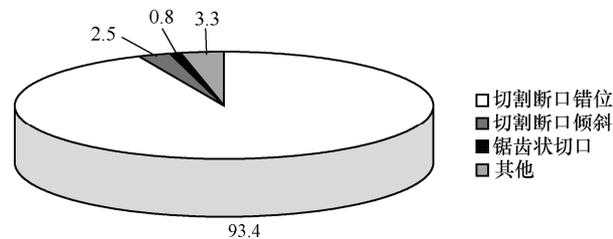
图 3 不合格情况饼分图

从表 4 和图 3 可以看出，切割断口错位是导致管型母线切割口“H”点合格率低的原因所在。

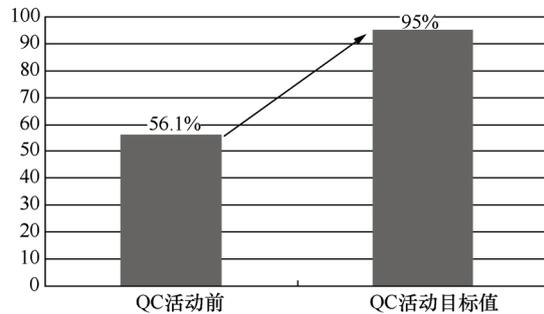
图 4 管型母线切割口“H”点合格率目标

根据基建工程控制标准（WHS）《管形母线安装检查表》中的表 W026-2 铝合金管口合格标准为平整，且与轴线垂直，南网公司定义“WHS 合格率≥95%”为优，于是小组将管型母线切割口“H”点合格率目标设定为 95%，见图 4。

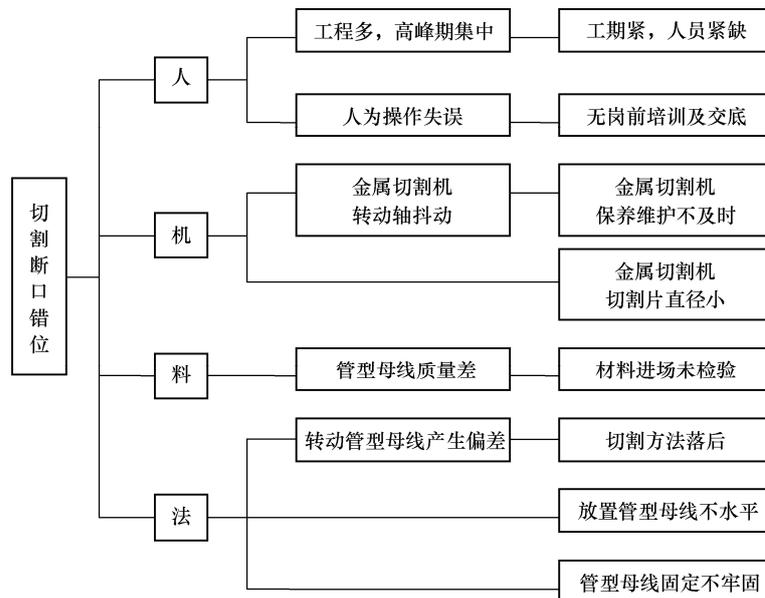
图 5 原因分析系统图

目标确定后，小组利用头脑风暴法等深入细致地进行了讨论，针对产生问题的各种原因进行分析，得出了以下 8 条末端因素，绘制出系统图，如图 5 所示。

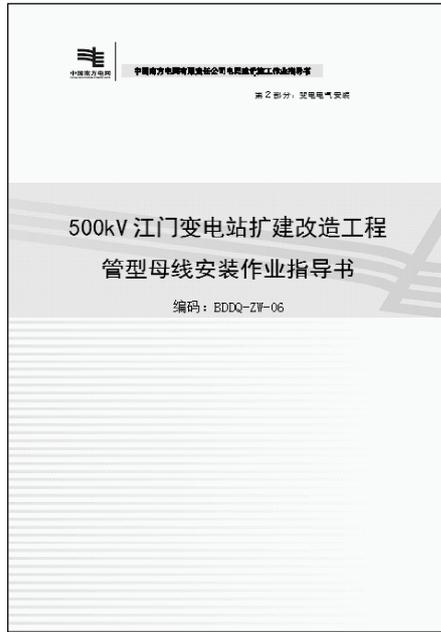
图 6 管型母线作业配备

确认过程：根据南方电网《管型母线安装作业指导书》的“5.1 人员配置”要求，管型母线下料加工工作人数为6人，如图6所示。

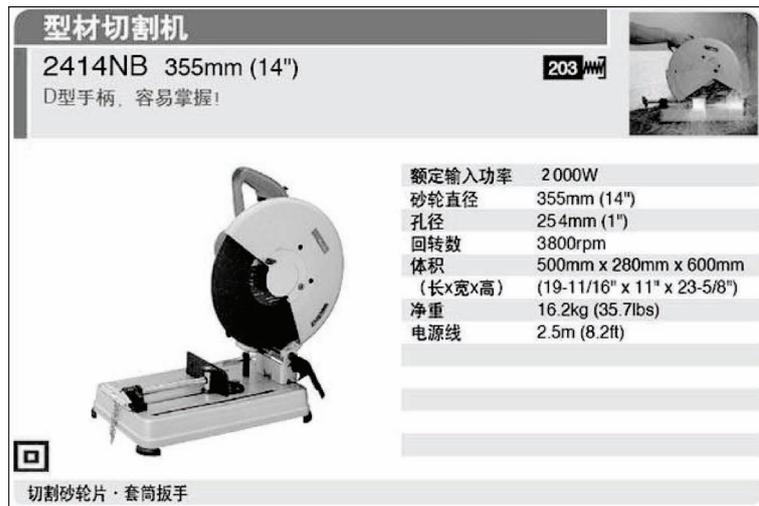
图 7 最大金属切割机型号

本小组进一步进行市场调查发现目前市场上最大金属切割机切割片最大的直径为 355mm，工作最大有效切割范围为 120mm，所以市场上暂时无法订购大于管型母线直径的金属切割机。

目前常用的最大金属切割机型号见图 7。

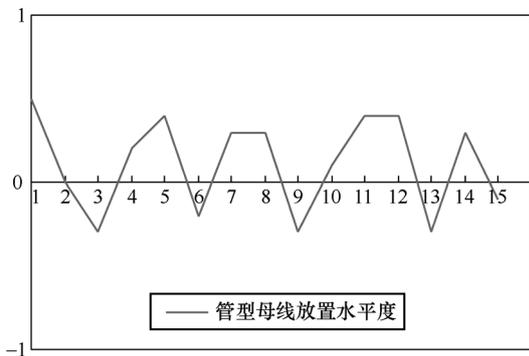
图 8 管型母线水平度分布折线图

（2）对现场需要切割的 15 条管型母线进行水平测试，通过角度水平尺对管型母线的水平度进行测量，得到管型母线放置水平度。管型母线水平度分布折线图见图 8。

结论：放置管型母线不水平是主要原因。

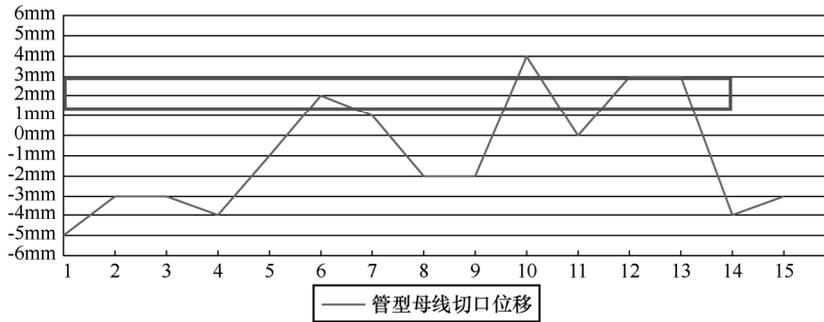
图9 管型母线切口位移分布折线图

确认过程：对现场需要切割的 15 条管型母线进行试验，通过管型母线的转动后切口产生的位移，由折线图可以得到管型母线转动后位移只有 20%在±1mm 范围内，如图 9 所示。。

管型母线试验序号	1	2	3	4	5	6	7	8	9	10	11	12	13	14	15
管型母线切口位移(mm)	-5	-3	-3	-4	-1	2	1	-2	-2	4	0	3	3	-4	-3

结论：切割方法落后是主要原因。

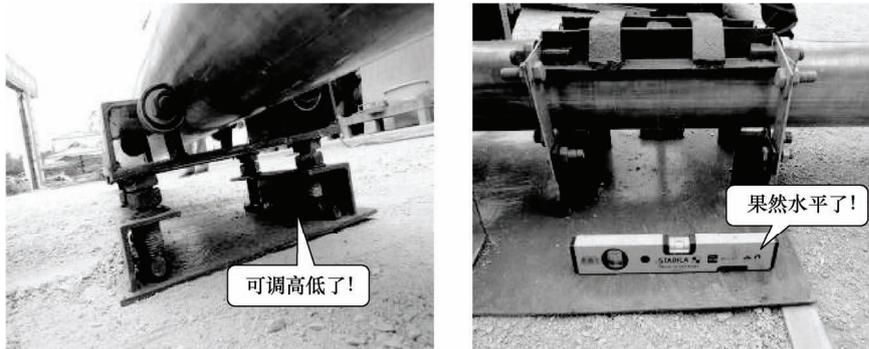
图 10 针对放置管型母线不水平实施的措施

该平台通过8个轴承的轴线定位使管型母线总能保持水平，托架可以根据管型母线的直径大小进行调节宽度、高度，这样避免了管型母线规格不一需要加工多套托架，托架上的8个滚动轴承对管型母线定位并使管型母线在滚动中摩擦小，在切割机切割的过程中由于轴承对管型母线横行定位作用使管型母

线切口始终在一个水平面上，如图 10 所示。

实施效果：通过使用切割平台，对现场需要切割的管型母线抽取 15 条进行水平试验，通过角度水平尺对管型母线的水平度进行测量，发现管型母线放置全部水平，切割平台对管型母线切割取得了很好的水平效果，解决了管型母线切割放置水平度的问题。

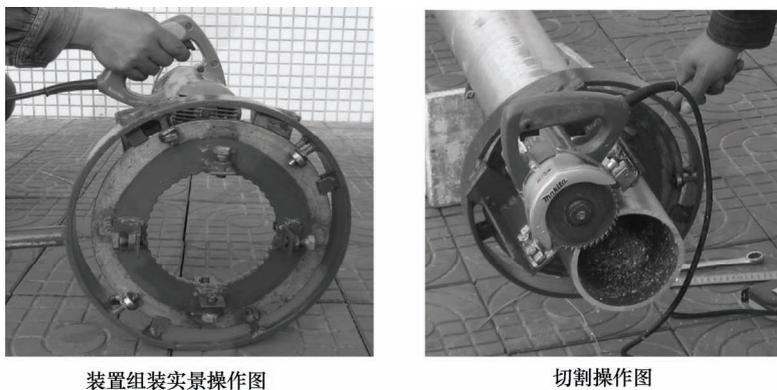
图 11 针对切割方法落后实施的措施

通过小组人员不断改善，最后加工装置得到成型，用手提切割机和加工出来的装置用螺栓连接在一起，装置利用滚动轴承做圆周运动，两边的 8 个螺栓作为装置和管型母线间的定位，无论管型母线是否水平放置，装置的中心线始终都和管型母线的中心线保持同一轴线上，装置能在管型母线上 360° 转动，通过装置上轴承的定位和转动使手提切割机在切割管型母线时能保持在一个切割平面上，装置如图 11 所示。

实施效果：对现场需要切割管型母线（抽取 15 条），按这种切割方法使用这个辅助切割装置进行切割试验，对管型母线的切口位移偏差情况进行测量，数据如表 9 所示。
