# 壓力加工研究報告選編

压力加工研究报告选编  
(第一集)

# 汽輪发电机护鍛环造試驗的第二次总結

# 关于4000公斤·米无砧座模鍛錘安裝、 調整、試車和試鍛的技术总结

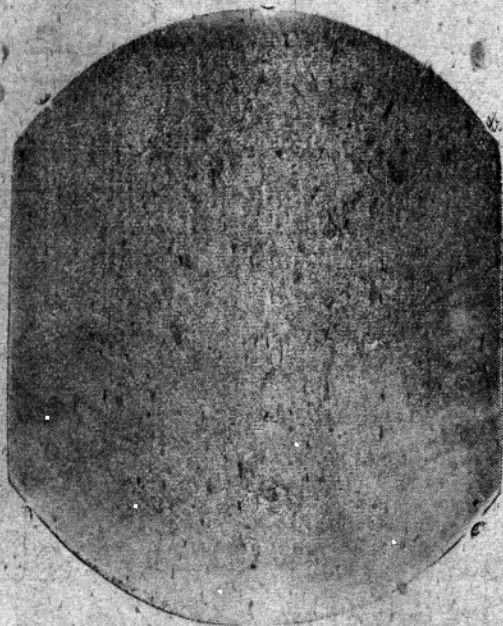
从图1中可以看出:组织中有球状杂质,并且晶粒粗大。

图 1 3 Mn Cr 72 奥氏体鋼的显微組織，腐蝕剂——王水， $\times 300$ 。

表3中序号8的试棒还切出了冷弯试件,当压柱直径  $d=40$  毫米时,冷弯至  $30^{\circ}$  产生了裂纹。表3中序号1,5,8三试棒还作了金相组织分析,试片的金相组织如图1所示。

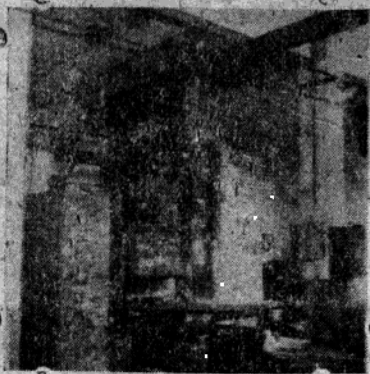
图 2 加热 25000 瓦护环用的室式反射爐

由北滿鋼厂取得护环毛坯后，为了去除热鍛后表面上的裂縫和不平的情况，并且为了得到准确的内外徑，所以首先进行了机械加工。机械加工是在哈尔滨电机厂进行的。机械加工后护环的尺寸为：內徑 660 毫米，外徑 800 毫米，寬 330 毫米。粗机械加工后的两个环均經過超声波探伤检查（由电机厂进行的），結果并未发现問題。此后，进行了淬火处理。淬火的目的是：获得单相、均匀的奥氏体組織；使碳化物完全溶解和防止其以后的析出；消除热鍛和机械加工后的残余应力及其他变形影响。护环的加热是在室式反射爐内进行的（图 2）。第一个护环装料时爐内为室温，第二个护环装料时爐温为  $800^{\circ}\sim 900^{\circ}\text{C}$ 。加热到  $1100^{\circ}\sim 1150^{\circ}\text{C}$  后保溫了 2.5 小时，淬火温度为  $1100^{\circ}\text{C}$ ，在水中冷却。淬火后，第一个护环的尺寸为：內徑 657 毫米，外徑 795 毫米，寬 328 毫米；第二个护环的尺寸为：內徑 659 毫米，外徑 797 毫米，寬 329 毫米。

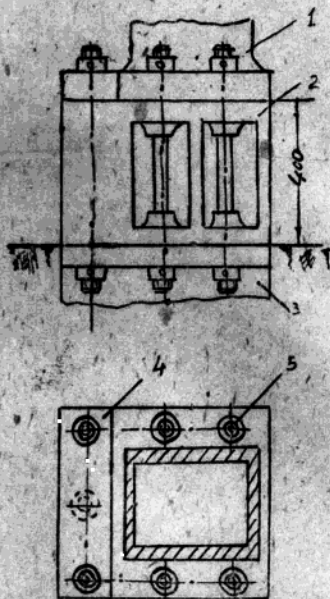
图 3

根据在我校的苏联 M 132 A 型一吨自由鍛錘上冷鍛 25000 瓦废护环的試驗情况和經驗来看，第一在 M 132 A 錘上冷鍛此种大环由于环直徑很大，因此行程較小，能量显得不足。第二，馬架以整体的，并固定于下砧为宜。根据这些情况我們將我們在錘的机架下增加了二块（左右机架下各一块）高为 400 毫米的鑄鉄机座（图 3）。

1——机架；2——机座；3——座底；  
4——压板；5——紧固螺栓 (M48)。

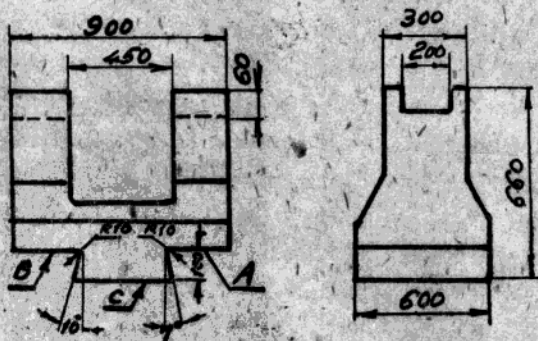
图 4

因为冷鍛时打击力很大，震动也很大，故为了使馬架能稳定和可靠地工作，我們將馬架固定于砧座中，其結構如图 4 所示。馬架系鑄鋼件。馬架和砧座間的传力是通过 A 面和 B 面的接触而传递的，C 面和砧座間有一个很小的間隙。

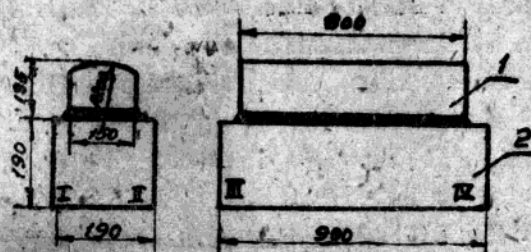
图 5

心棒是由二块方鋼拼合而成的，其結構如图 5 所示。因为我校的一吨錘砧座已經偏斜，所以我們將心棒的底面也制造成偏斜的，以使安装后得以校正，使心棒能处于水平状态。偏斜的程度为Ⅱ比Ⅰ处高 3.5 毫米，Ⅳ比Ⅲ处高 4 毫米。图 5 中 1 的材料是 45 号鋼，經表面固体渗碳，2 为 20 号鋼的軋材。

1——心棒的上层； 2——心棒的下层。

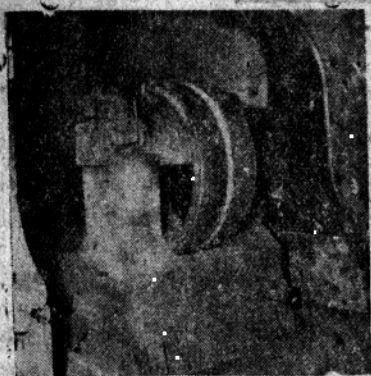
图 6

馬架安装于砧座上，以及护环套上心棒后的实况如图 6 所示。护环安装后，由于设备以及工具等加工精度等影响，左边比右边高了 0.04~0.05 毫米。錘的机架增高后，以及护环，工具等全部安装好后的情况如图 7 所示。冷鍛时为了轉动护环所用的工具見图 8。

意义，所以，在冷鍛过程中，我們沿着护环的圆周方向依次鍛打，鍛完一圈后再鍛另一圈，这样的鍛造方法，同时还可保証鍛后获得最小的橢圓度。为了区分冷鍛后变形和未变形的地方，我們在每一圈的冷鍛前，在环的外图表面上，用粉笔画上一圈粉笔灰（图6）。

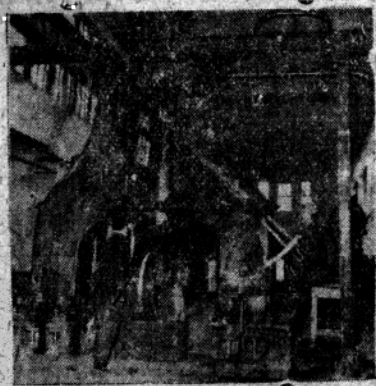
图 9

图9为冷鍛时的情况。除了工具修理的工时外，第一个护环共計冷鍛了37小时，鍛了8154锤，第二个护环共計冷鍛了20小时，鍛了3828锤。

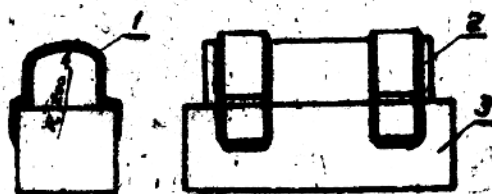
图 10

1——5 毫米厚的鋼板， 2——心棒的上层， 3——心棒的下层。

第一个护环冷鍛时因为心棒是由上下二块拼焊起来的，所以，打了几锤后，焊缝即脫开，需要經常补焊，消耗了大量工时，以后我們修改了上下二块連結的方案，即采用图10的連結结构，这样，就减少了一些修焊的工时，但即使这样，真正冷鍛所占的工时也仍仅占总工时的1/3左右。

图10这种心棒的連結结构，虽然在打击时，心棒的上层不会跳出而产生不安全的事，但是因为二头仅用鋼板围着焊接，心棒的上下二层不能作为一个整体结构来参加工作，故实际上上下二层的断面系数是独立計算的，从而使心棒的刚度很差。心棒的刚度不够，不仅使心棒产生了很大的挠度（心棒中間部分相对于二边支座部分的挠度达到5毫米之多），影响护环变形的均匀性和形状的正确性，而且，每次打击后，护环因为心棒的弹性变形反跳得很高，一般达到了250~300毫米。

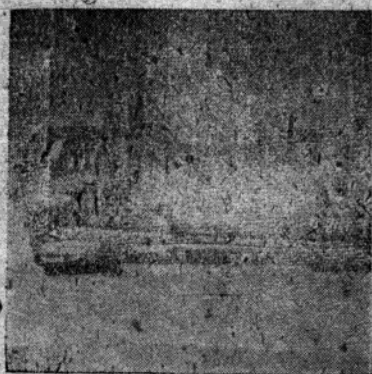
图 11

由于护环經冷鍛后逐渐变硬，所以上述心棒的刚度越来越显得不够了，以致有很大部分的打击能量消耗于心棒的弹性和塑性弯曲。所以，护环的变形，在开始几圈比较大，每打一圈約变形0.8~1.0毫米，以后逐渐减少至0.5、0.3、0.1毫米，最后，甚至基本上不产生变形（我們連續打击了14圈，未测出变形）。为了克服上述困难，我們减小了心棒的接触圆弧，减小锤头和护环間的接触面积，以增加打击时的单位压力。但当进行上述修改后，第一个护环打了7758锤时，心棒的下层（190×190毫米的方断面）就从中間折断了，断裂的情况见图11。

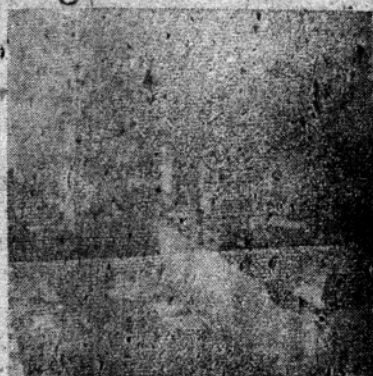
图 12

考虑到心棒的刚度对于冷鍛护环有着极为重要的意义，所以我們就改用了更大断面的新心棒（新心棒的刚度約比原心棒的刚度大18倍左右），图12为新心棒在加工时的情形。新心棒的结构如图13所示。事实证明，当改用了新的較大断面的心棒后，护环立即又开始变形了，而且变形的数值还相当大，每打一圈，在厚度方向的变形約为

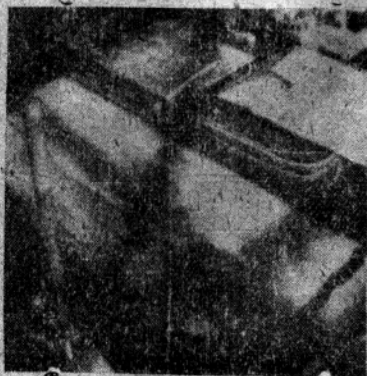
图 14

第二个护环因为工具得到了改进，所以冷鍛过程比較順利，但是，因为新心棒原系鍛造大軸的一个料头，表面未經机械加工，存在着微小的裂縫，因此在第二个护环快要鍛完时，心棒又被打断了，其裂縫情况见图 14 所示。

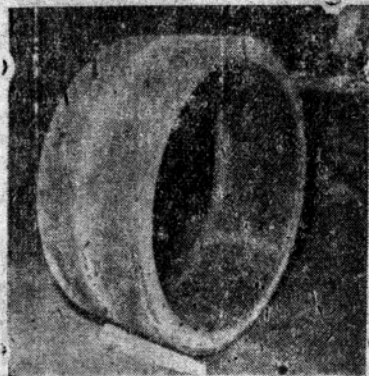
图 15

护环冷鍛后的尺寸，第一个环为：內徑 734 毫米，外徑 857 毫米，寬 329 毫米，第二个环为：內徑 735 毫米，外徑 856 毫米，寬 330 毫米。第一个环的冷变形程度平均为 10.5% 左右，第二个环为 11% 左右。冷鍛后的 25000 瓩汽輪发电机护环如图 15 所示。

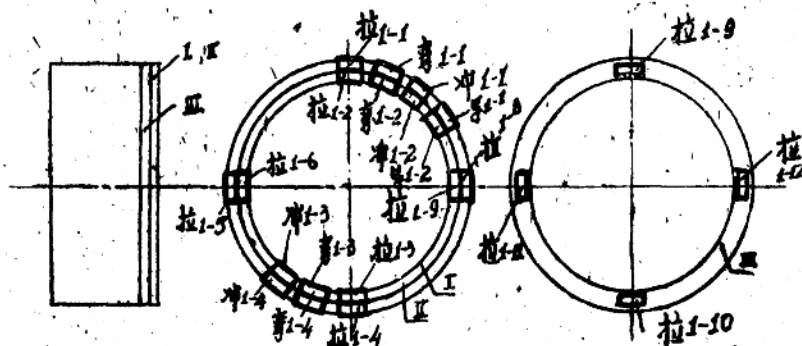
冷鍛后，我們从二个护环上取出了拉伸、冲击、冷弯和导磁系数等試件。为了全面地反映护环的机械性能及其均匀程度，我們在第一个护环上切出了三个試驗环 I、II、III，其位置如图 16 所示。試驗环兼作残余应力的測定。第二个护环切出了二个試驗环 I 和 II，其位置如图 17 所示，試驗环 I 兼作残余应力的測定。

图 16 第一个护环試驗取样示意图

拉——拉伸試棒； 弯——弯曲試棒；  
冲——冲击試棒； 导——导磁系数試棒。

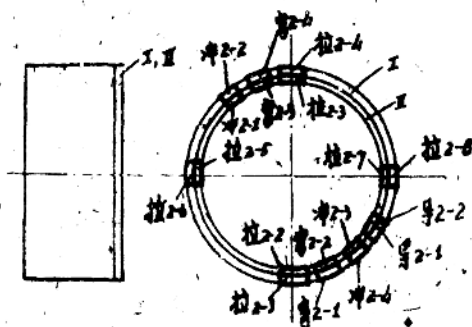
图 17 第二个护环試驗取样示意图

拉——拉伸試棒； 弯——弯曲試棒；  
冲——冲击試棒； 导——导磁系数試棒。

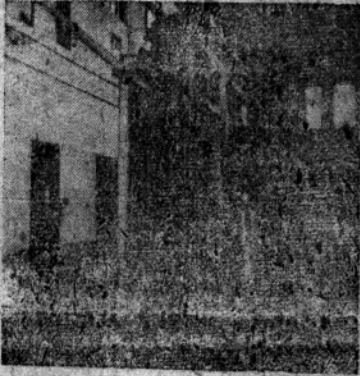
在鍛錘安装之前首先要浇灌基础，为了加快鍛錘安装的速度，我們沒有按一般习惯等待錘运来之后进行，而是在錘还没有从制造厂发出之前就根据机器說明書进行了基础的浇灌，浇灌采用了快速干燥方法。待鍛錘运至車間后，基础已干燥好，我們立即进行了安装。安装后的錘如左側照片所示。

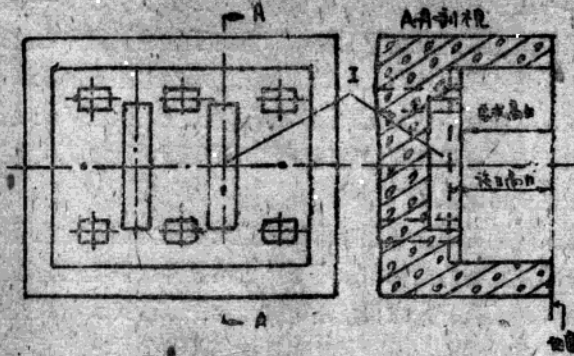
图 1 基础图

1. 按机器說明書对基础的要求在鍛錘底板下地脚螺钉孔之間有两个长方形槽 I (图 1)。根据我們安装結果看来是没用的。考虑到以后錘的拆除或重新調整底板时，在底板上有固定立柱用的螺孔 16 个，用来吊起底板是不会碰到困难的，所以依我們看来，这两个槽仍是沒用的。但是它却增加了基础的浇灌工作量，而且在底板固定后再用灰浆填塞底板下表面与基础表面之間的空隙时受到槽的影响而不能填的更好。最后基本上是只在地脚螺钉周围填充較好，所以形成六点支承底座的情况，这是不够理想的。因而考虑以后可以不再設計这两个槽。

2. 基础四周有壁，壁深按說明書要求为  $h$  (图 1)。在安装过程中发现距离地面  $h$  的安装平面在浇灌后是不能保持很平的，必須对这一平面进行适当的刮平，但刮平工作需要花费很大的劳动量。所以在施工时可以按要求高度再深下 30 毫米左右，做为施工高度  $h'$  (图 1)，即  $h' - h \approx 40$  毫米。这样可以用灰浆将平面抹平，其高度則恰好符合要求高度。
