人行桥的振动

Vibration and Dynamic Design
of Footbridges 与 动力设计

陈政清 华旭刚 编著

第一章 绪 论

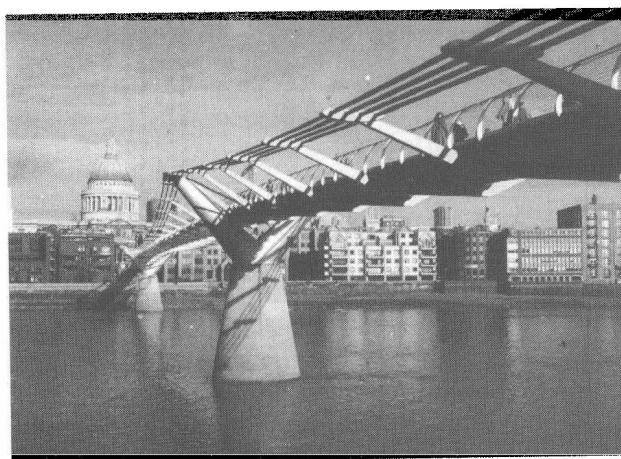
图 1-1-1 伦敦千禧桥(从桥面上向北望可见圣保罗大教堂)

千禧桥(The Millennium Bridge)是英国伦敦泰晤士河上新建的一座人行桥。该桥是一座结构新颖的扁平轻巧的悬索桥,是自伦敦塔桥 1894 年建成后约 100 年来在伦敦泰晤士河上首次修建大桥,它为两岸的圣保罗大教堂和新泰特现代艺术馆提供一个优雅从容的步行通道,如图 1-1-1、图 1-1-2 所示。所以,该桥从规划、设计以来备受

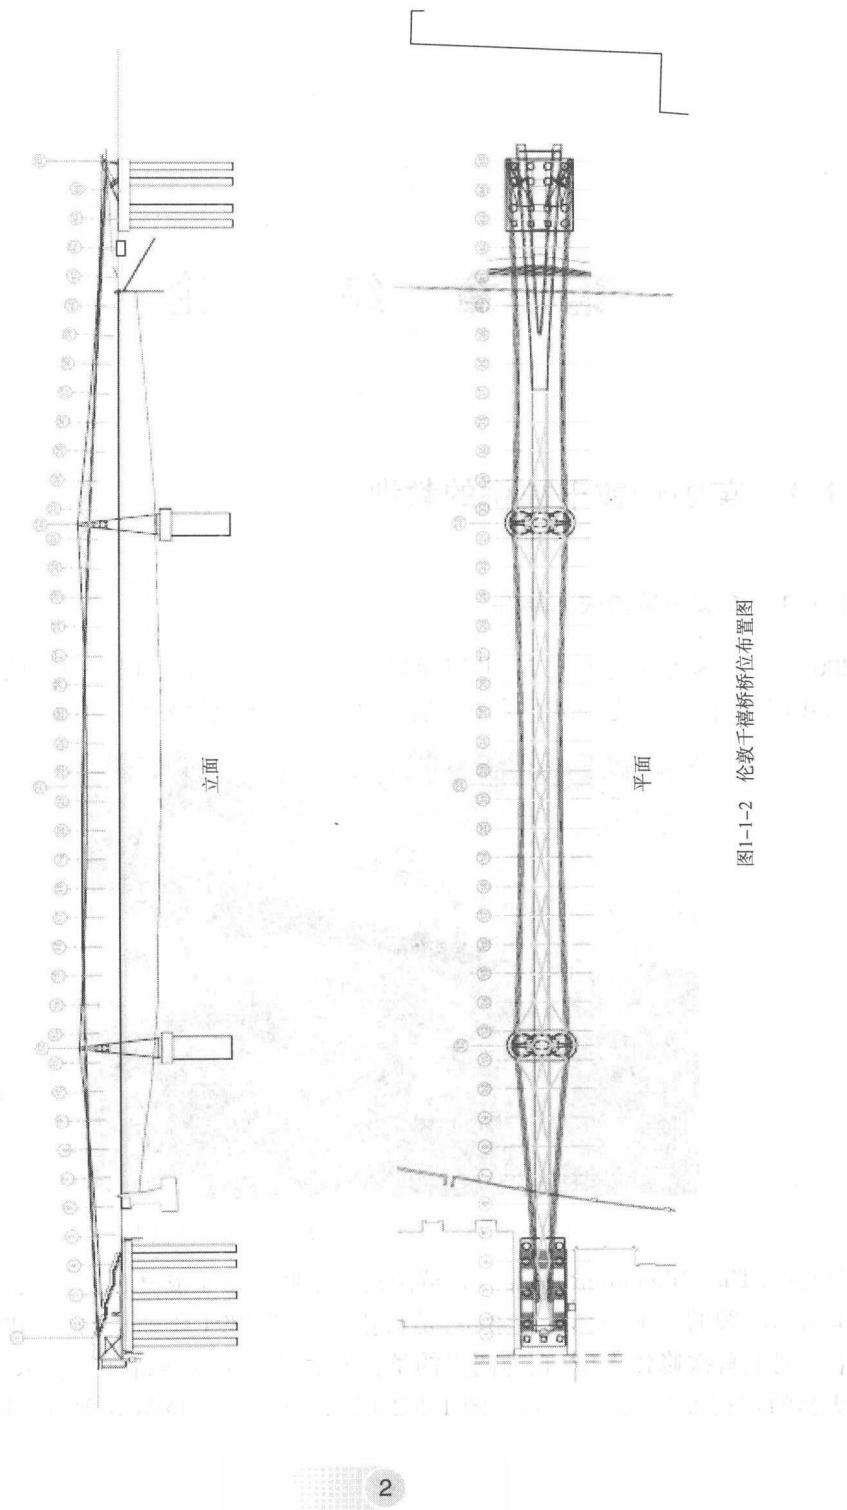
图1-1-2 伦敦千禧桥桥位布置图

该桥有南跨、北跨和中跨,桥位如图 1-1-2 所示。其中大幅度侧向振动主要发生在南跨和中跨。南跨一阶侧向频率大约为 0.8Hz,中跨的一阶侧向频率低于 0.5Hz,二阶频率低于 1.0Hz。北跨振动要小一些,振动频率略大于 1.0Hz(北跨一阶侧向频率)。大幅度的振动并不是持续发生的,但是当大量行人在桥上行走时,振动就增大,而行人减少或停止行走时,振动就减小。根据目测估计南跨和中跨的最大侧向加速度为 0.200 ~ 0.250g。在这样的加速度水平下,大量的行人行走困难,不得不停下来依靠栏杆保持身体平衡。没有观察到过大的竖向振动。

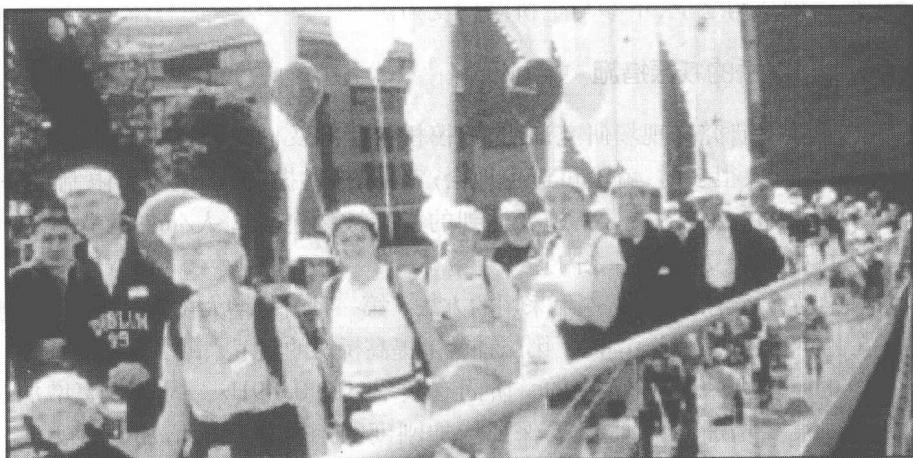
图 1-1-3 行人走过千禧桥

据估计,开放当天有 80 000 ~ 100 000 人通过了该桥。录像分析表明(图 1-1-3),最高峰时约有 2000 人同时在桥上,人群密度达到 $1.3 \sim 1.5 \text{ 人}/\text{m}^2$ 。

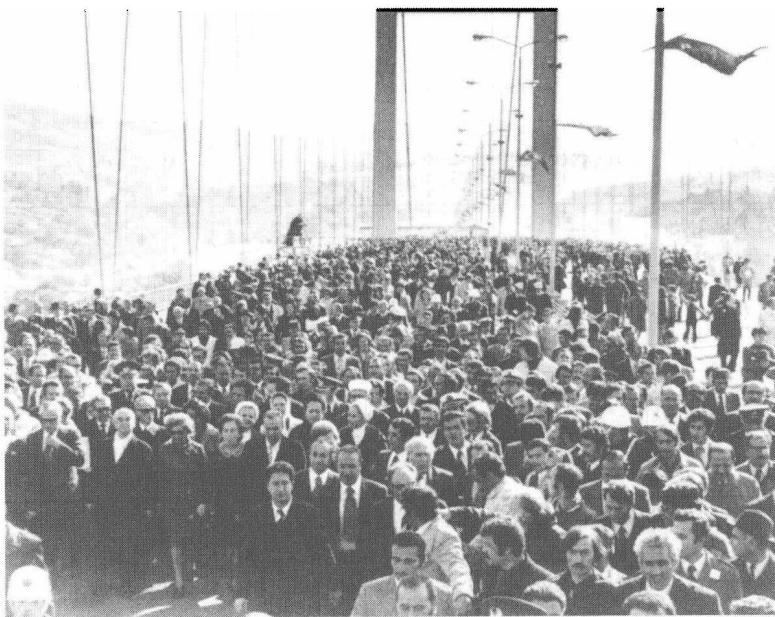
图 1-2-1 1973 年西班牙博斯普鲁斯大桥开通日的人群

同碧绿般的潮水一起一伏地从武昌流向汉阳”(引自 1957 年 10 月 16 日《长江日报》),结果激发了严重的横向摇摆振动,一度造成人群恐慌。已故桥梁专家李国豪院士事后研究了这一问题^[1-6],指出这不是桥梁横向稳定不足的问题。在正常情况下即行人只在人行道上行走时不会发生横向摇摆振动。西班牙和新西兰的两座大桥也有同样现象。1973 年西班牙博斯普鲁斯大桥(Bosphorus Bridge)开放当天,估计有 60 000 ~ 100 000 人涌至主跨长 1 074 m 的悬索桥,同时还有 2 000 人/min 人流不断从桥两端涌入。当桥开始摇摆时,桥两端的人群就被禁止进入。《工程新闻记录》记载“根据设计,除车辆外该桥每次可承载 30 000 人,相当于 1 人/m²。”据估计那天高峰时段,桥面被人群挤满了,桥面板承载多达 5 人/m²(图 1-2-1)。新西兰奥克兰港口公路桥也发生了类似的情况。这是一座主跨 190m 的 4 车道公路桥。1975 年的一天临时封闭了一个方向的两个车道供举行示威游行的队伍通过,示威者有 2000 ~ 4000 人,过桥时产生了明显的横向振动。这一事件并有电视录像记录可考。
