村镇建筑抗震减灾丛书

村镇建筑 实用 抗震技术

李英民 刘立平 编著
郑妮娜 姬淑艳

重庆大学出版社

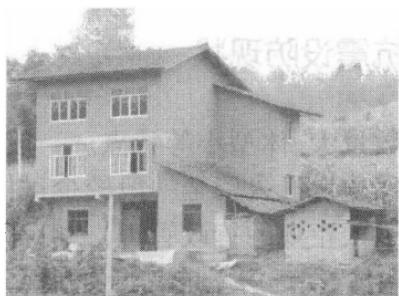
(a) 砌体结构

砌体结构房屋以墙作为房屋的主要承重构件，墙由砌块（包括砖和砌块，下文同）和砂浆砌筑而成，楼、屋盖型式有预应力混凝土空心板、现浇钢筋混凝土板或木楼、屋盖，有抗震设防要求的房屋，还需在墙中布置圈梁和构造柱，如图1.1(a)所示。砌体结构房屋取材方便，施工容易，抗震性能相对较好，是我国目前村镇建筑中采用最为普遍的一种结构形式，层数一般为1~3层。

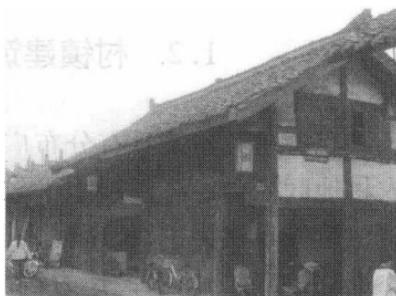
(b) 木结构

木结构房屋一般由木梁、柱、檩条和椽子等组成，木骨架承受楼层及屋顶的重量，墙仅起围护作用，维护墙可采用木板墙、土墙或石墙，如图1.1(b)所示。木结构房屋的全部或绝大部分材料为木材，结构质量轻，变形能力强，施工工艺较复杂，抗震性能较好。目前，木材相对较少且价格高，导致木结构房屋造价相对较高，新建房屋中已较少采用。

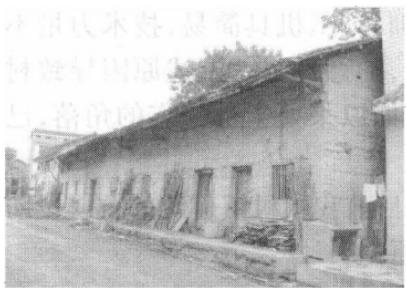
(c) 生土结构

生土结构房屋以未经焙烧,仅作简单加工的原状土为主体结构材料,墙体多为土墙或夯土墙,如图 1.1(c) 所示。生土结构房屋具有就地取材,造价低廉等优点,但其墙体抗剪强度低,房屋变形能力差,抗震性能普遍较差,6 度地震就可造成相当数量的破坏。生土结构房屋在我国农村分布较广,但多为老旧房屋,新建村镇建筑已很少采用。

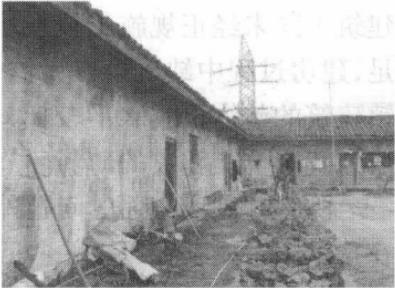
(d) 石结构

石结构房屋由石墙承重,墙体采用的石材有料石和毛石两种,楼、屋盖型式有预应力混凝土空心板、现浇钢筋混凝土板或木楼、屋盖,如图 1.1(d) 所示。石结构房屋取材方便,造价低廉,抗风耐蚀性好,墙体抗压强度高,但墙体抗剪强度较低且结构整体性差,地震容易造成石墙开裂、屋盖和楼板错移等破坏。石结构房屋多为单层,新建村镇建筑已很少采用。

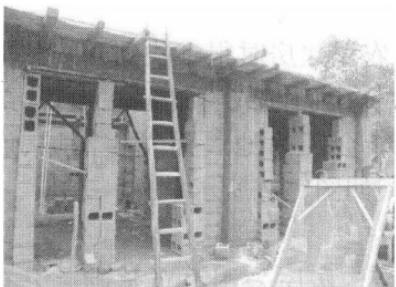
(e) 混凝土框架结构

钢筋混凝土框架结构房屋一般采用钢筋混凝土梁和柱构成结构的竖向承重体系和水平抗侧力体系,一般采用钢筋混凝土现浇板作为楼、屋盖,墙体仅起分隔空间作用,一般均为自承重墙,如图 1.1(e) 所示。钢筋混凝土框架结构房屋抗震性能好,但造价较高,对施工工艺要求高,在经济条件允许且施工技术成熟时可优先选用,目前在村镇建筑中有少量使用。

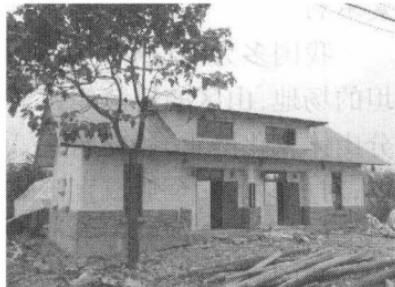
(f) 轻钢结构

轻钢结构房屋以钢框架作为结构的主要承重体系,墙体仅起分隔空间作用,一般均为自承重墙,如图 1.1(f) 所示。轻钢结构具有质量轻、强度高、变形能力强、抗震性能好的优点,但造价较高,需专业施工队伍施工,目前在村镇建筑中有少量尝试。

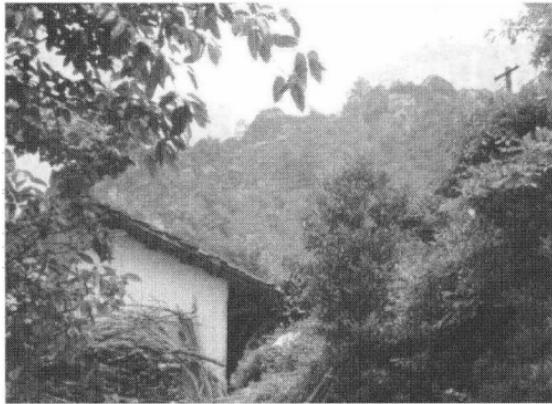
图 1.2 房屋建在抗震不利地段

我国多为山地和丘陵地形,农民建房时很难找到开阔和平坦的场地,山区的村镇建筑通常依山而建或直接建在山顶,部分山体风化严重,稳定性差,可能会因为地震而发生滑坡、崩塌,对房屋的安全造成直接威胁,如图 1.2 所示。

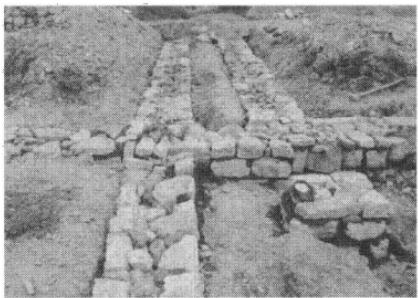
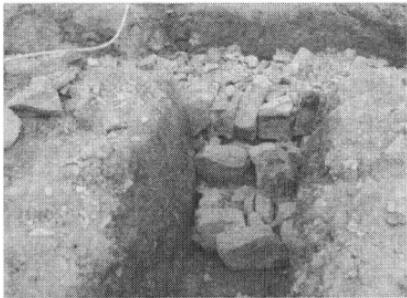
图 1.3 毛石缝隙中无砂浆或砂浆不饱满

我国许多地区的村镇砌体结构房屋采用毛石基础。毛石取材方便,强度高,造价低,毛石条形基础应用广泛。调研发现,基础砌筑时,为了节省材料用量,通常未进行灌缝或缝隙中砂浆不饱满,严重影响了基础的整体性和刚度,使基础不能很好地抵抗结构的不均匀沉降,地震中易发生基础破坏,继而导致上部结构破坏,如图 1.3 所示。

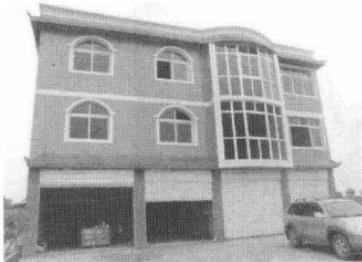
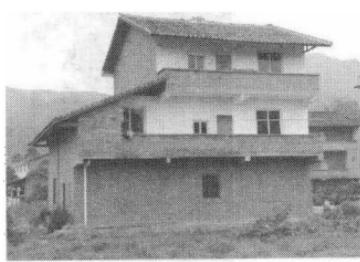
图 1.4 村镇建筑外形与抗震安全的博弈

随着农村经济水平的提高, 农民的建房投入有所提高, 但由于农民抗震意识不强, 常常将建房资金用于追求华丽的外表, 用于装饰装修方面的费用甚至占房屋造价的一半以上, 而忽视结构的内在抗震安全, 如图 1.4 所示。

(a) 外装修华丽，忽视抗震安全

(b) 错落复杂的体型

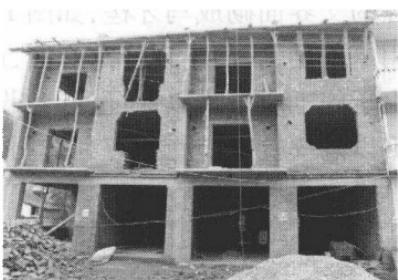
能力严重削弱且房屋刚度降低,如图 1.5(a);常见村镇建筑外纵墙大面积开洞,墙体刚度差,易在地震中外闪失稳倒塌,如图 1.5(b)。

(b) 纵墙大面积开洞

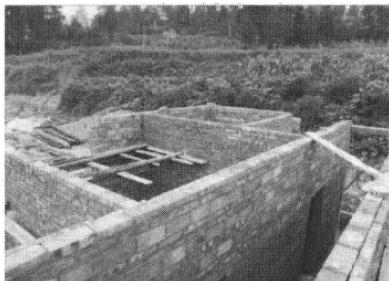
目前,我国村镇建筑多采用砌体结构,承重墙厚多为 180 mm,隔墙大都采用 120 mm,仅少部分建筑墙厚采用 240 mm,如图 1.5(c)。180 mm 厚的砖墙虽然可满足一般抗压承载力要求,即满足承担竖向荷载的需要,但其抗侧刚度较差,且常规砌筑方式下的墙体整体性较 240 mm 厚的墙弱。

(c) 承重墙厚为180 mm, 有的甚至为120 mm

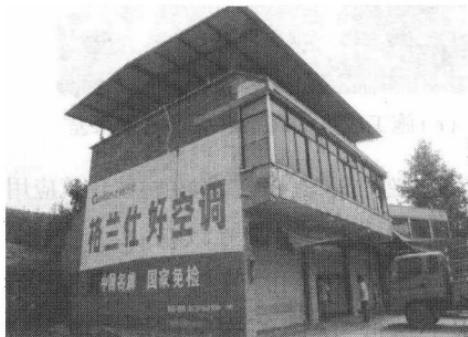
图 1.6 房屋顶部随意加层

有些村镇建筑在修建前缺乏设计,使用中为了追求更多的空间而在顶部随意加层,使结构的负荷加大,同时新增的附属结构与主体结构间常缺乏可靠连接,地震时容易损坏,如图 1.6 所示。

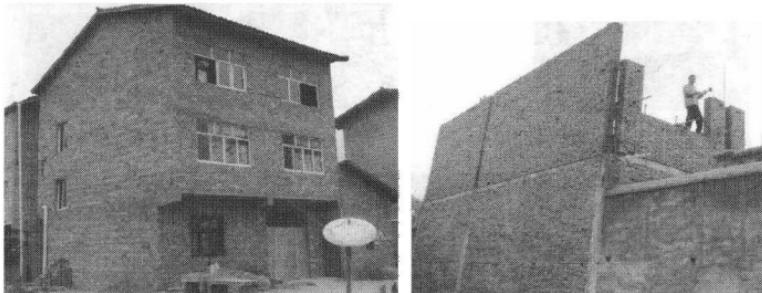
设圈梁,但圈梁不封闭,如图 1.7(a)所示。少数房屋设置了圈梁、构造柱,但在施工中,常未按施工规范要求,将墙体与构造

柱的交界面砌成马牙槎,如图 1.7(b)所示;混凝土施工时水泥用量不足,表面出现蜂窝麻面,成型质量差,如图 1.7(c)所示。由于施工质量难以保证,导致设置了传统构造柱圈梁的房屋,难以发挥抗震措施的有利作用,影响结构的抗震性能。

(a) 大部分房屋不设构造柱、圈梁 (b) 墙与构造柱相接处砌成直槎,
未砌成马牙槎

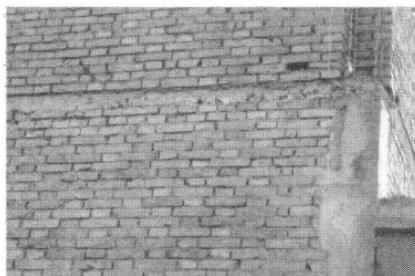
(c) 施工成型的圈梁混凝土质量很差

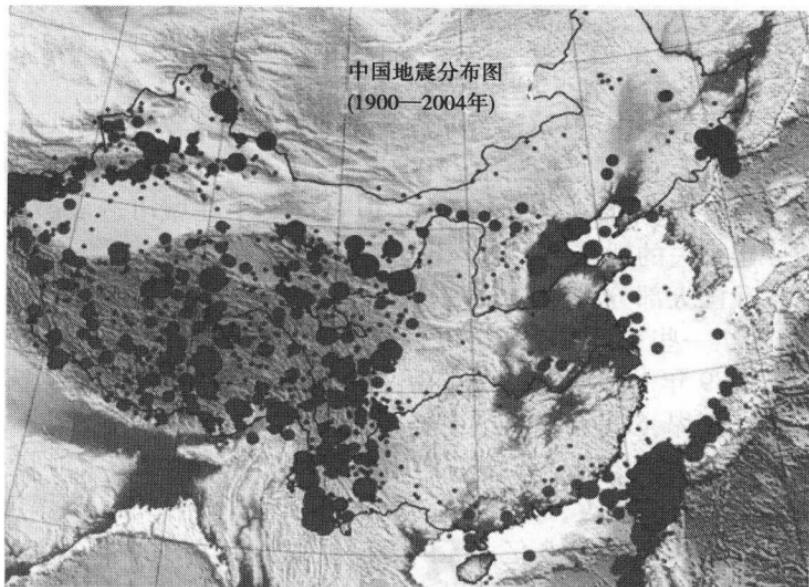
图 1.8 中国 1900—2004 年地震分布图

我国地震活动频率高、强度大、震源浅、分布广,图 1.8 给出中国 1900—2004 年地震分布图。20 世纪以来,中国因地震造成的死亡人数占全球同期地震死亡人数的 1/2 以上,如图 1.9 所示。
