# 工业建筑 抗震设计指南

徐建 主编

中国建筑工业出版社

本书针对工业建筑的抗震设计问题, 以现行国家标准和行业标准为依据, 吸收了国内外最新科研成果、地震震害经验和工程实践, 较全面地总结了工业建筑的震害特征, 有针对性地提出了各类工业建筑的概念设计、抗震计算和抗震构造措施。

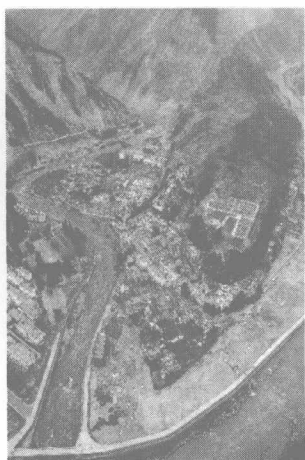
图 1-3 2008 年汶川地震断层  
之上的映秀镇几乎被夷为平地

发震断裂的突然错动,要释放能量,引起地震动。强烈地震时,断裂两侧的相对移动还可能出露于地表,形成地表断裂。1976年唐山地震,在极震区内,一条北东走向的地表断裂,长8km,水平错位达1.45m。1999年台湾集集地震,地震破裂长度80多公里,最大错动约6.5m,断层所过之处,建筑物无一例外的严重破坏(图1-1、图1-2)。2008年5月12日的汶川大地震,断层长度更是达到了300km,位于断层之上的映秀镇几乎被夷为平地(图1-3)。

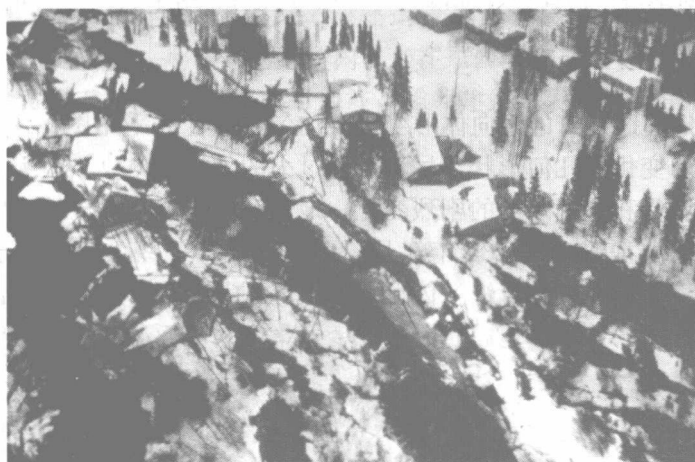
图 1-6 1964 年阿拉斯加大地震引发 Turnagain 高地大面积滑坡

1971 年云南通海地震，山脚下的一个土质缓坡，连同上面的一座村庄向下滑移了 100 多米，土体破裂、变形，房屋大量倒塌。1964 年美国阿拉斯加地震，岸边含有薄砂层透镜体的黏土沉积层斜坡，因薄砂层的液化而发生了大面积滑坡，土体支离破碎，地面起伏不平(图 1-6)。1968 年日本十胜冲地震，一些位于光滑、湿润黏土薄层上面的斜坡土体，也发生了较大距离的滑移。因此，对于那些存在液化或润滑夹层的坡地，也应视为抗震危险地段。

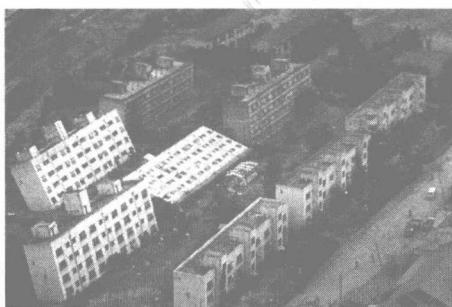
图 1-7 1964 年日本新潟地震，地基液化导致楼房倾斜倒塌

饱和松散的砂土和粉土，在强烈地震动作用下，孔隙水压急剧升高，土颗粒悬浮于孔隙水中，从而丧失受剪承载力，在自重或较小附压下即产生较大沉陷，并伴随着喷水冒砂。此液化现象的后果是：(1) 建筑物下沉或整体倾斜(图 1-7)；(2) 地基不均匀下沉造成上部结构破坏；(3) 地坪下沉或隆起；(4) 地下竖管弯曲；(5) 房屋基础的钢筋混凝土桩折断。所以，当建筑地基内存在可液化土层时，对于高层建筑，应该采取人工地基，或

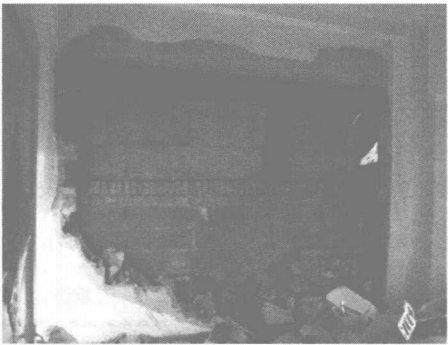
图 1-10 2008 年汶川地震中相邻建筑的碰撞破坏

(a) 抗震缝宽度不够，相邻两栋建筑地震时相互碰撞，导致其中一栋建筑的填充墙倒塌

(b) 8 度区某相邻建筑地震中相互碰撞，损坏严重

天津友谊宾馆，东段为 8 层，高 37.4m，西段为 11 层，高 47.3m，东西段之间防震缝的宽度为 150mm。1976 年唐山地震时，该宾馆位于 8 度区内，东西段发生相互碰撞，防震缝顶部的砖墙震坏后，一些砖块落入缝内，卡在东西段上部设备层大梁之间，导致大梁在持续的振动中被挤断。1985 年墨西哥地震，相邻建筑物发生互撞的情况占 40%，其中因碰撞而造成倒塌的占 15%。2008 年汶川地震和 2010 年青海玉树地震中，相邻建筑的碰撞破坏现象也是随处可见（图 1-10、图 1-11）。

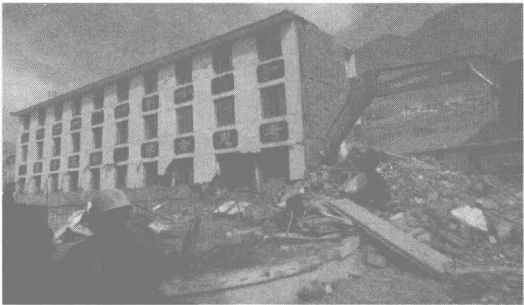
(a) 防震缝两侧的结构单体相互碰撞，东侧结构完全倒塌

图 1-11 玉树州综合职业技术学校女生公寓楼碰撞破坏
