# 混凝土梁桥病害 与设计施工偏差分析

Analysis on concrete beam bridges defects due to design & construction deviations

周志祥 吴海军 沈小俊 赵文秀 编著

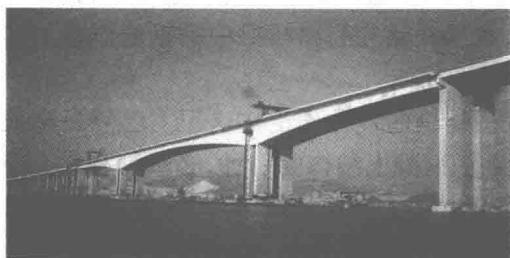
图1-2 虎门大桥辅航道桥

设事业的快速发展,目前预应力不仅用于中小跨径桥梁,而且越来越多地应用于大跨度桥梁中。1997年建成的虎门大桥辅航道桥,主跨达270m(图1-2),是当时我国跨度最大的混凝土梁桥,也是目前跨度最大的纯混凝土梁桥。

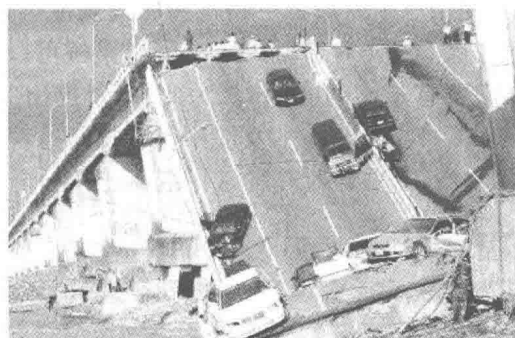
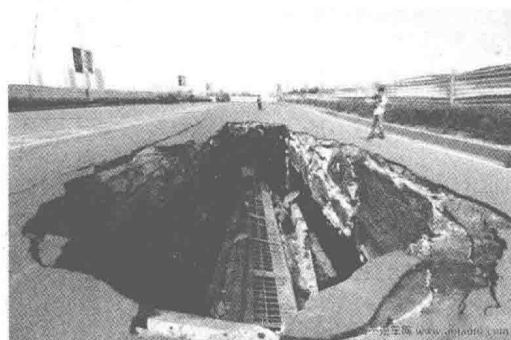
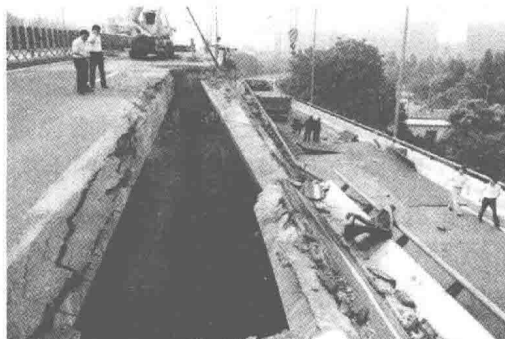
图 1-3 近年来典型的混凝土梁桥坍塌事故

(1) 2000 年 8 月,台湾省高屏大桥突然断裂,导致 17 辆汽车坠落高屏溪,22 人受伤。

(2) 2004 年 6 月,辽宁省盘锦辽河大桥中孔突然倒塌。

(3) 2009 年 7 月 15 日凌晨 1 时 33 分,京津高速公路港塘收费站 800m 外匝道桥坍塌,5 辆载货车坠落,造成 6 人死亡,4 人受伤。

(4)2011年5月,吉林省长春荣光大桥桥面突然坍塌,坍塌面积有 $70\text{m}^2$ ,一辆正在驶过的货车坠入河中,致使车上2人不同程度受伤。

(5)2011年7月,浙江省杭州钱江三桥辅桥主桥面右侧车道部分桥面突然塌落,使得一辆重型半挂车从桥面坠落。

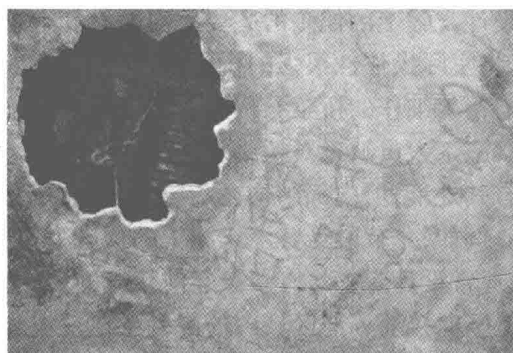
b) 钢筋及波纹管下的混凝土空洞缺陷

(4)如钢筋数量不够、位置严重偏离、制作缺隔或安装反向、混凝土局部空洞[图 1-4b)]等明显违背设计施工图的错误均属建造缺陷,这些缺陷的存在将使桥梁结构承载力降低,或影响使用功能及使用寿命。
