既有建筑绿色改造系列丛书  
Series of Green Retrofitting Solutions for Existing Buildings

# 申都大厦绿色化改造与运维

Green Retrofitting  
and Managing of Shendu Mansion

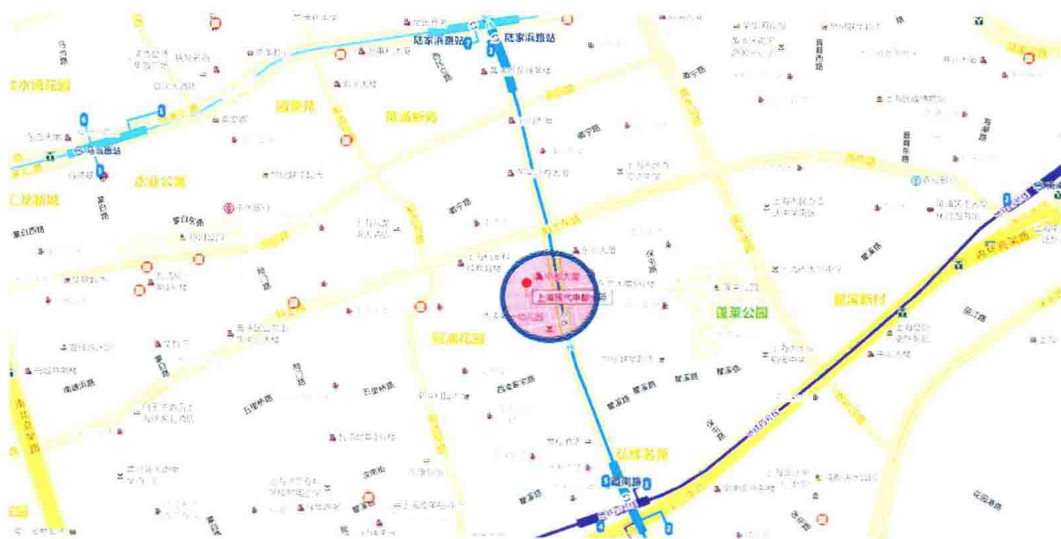
图 1-1 申都大厦区位图

上海现代申都大厦位于西藏南路近斜土东路，平面形状为L形，建筑面积约6559 m<sup>2</sup>，总高度27.4m，原建于1975年，为围巾五厂漂染车间，结构为3层带半夹层钢筋混凝土框架结构，1995年由工厂改

造为现代集团自用办公楼，改造后的建筑增加了一层地下室（14个车位），一层空间搭建了钢结构夹层，三层屋面上部搭建了2层钢结构楼层，形成了地上6层、地下1层的格局（图1-1～图1-3）。

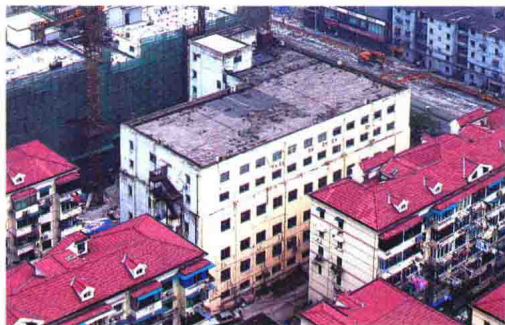
图 1-4 藏在居民区中的旧建筑

改造后的旧办公楼主要作为办公使用，一～四层集团子公司租用，五六层外单位租用。因年久失修，存在房屋外立面破旧、设备设施需大修改造和更新等诸多问题（图 1-4）。

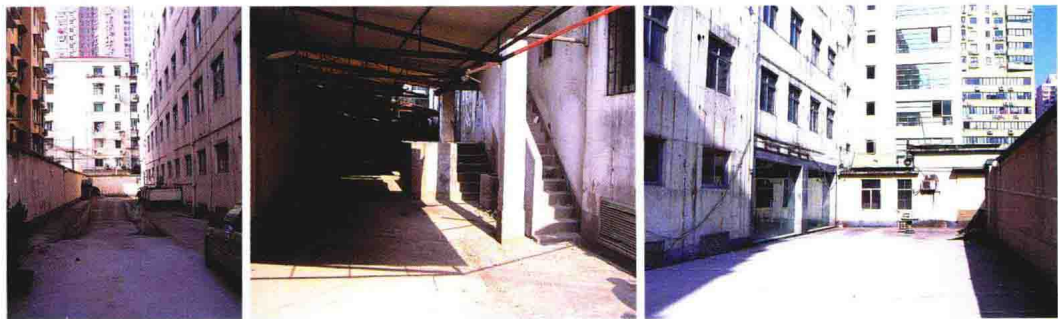
图 1-5 申都大厦建筑场地内部周边环境（建筑主体南侧、西侧、东侧）原状

建筑场地外环境原状：申都大厦既有建筑主要出入口位于建筑的东南角，场地东、南以及西向有一定的交通通道空间，场地交通空间不能形成闭合环路。建筑东侧为建筑主入口区域，场地较为狭窄，建

筑南向主要为地下车库入口及车辆调转调配区域，建筑西向场区狭小，常用作自行

车库区域，整个建筑场地室外区域无任何绿化（图 1-5）。

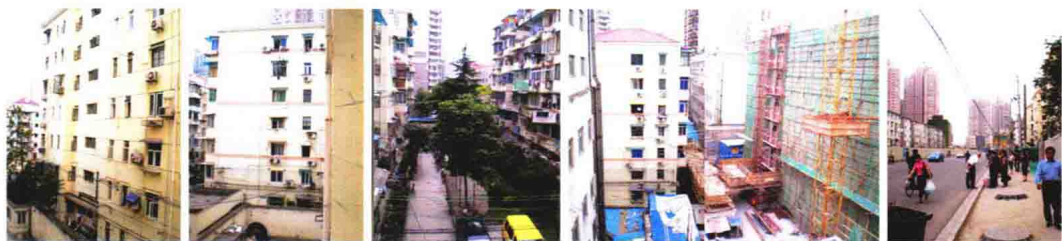
图 1-6 建筑场地外部环境原状

建筑场地外部环境原状：申都大厦原状为四面住宅围合，后因西藏南路拓宽，建筑东侧住宅拆迁，使得建筑东立面直接比邻西藏南路，建筑南、西两侧比邻社区住宅建筑，建筑北向比邻社区活动中心。申都大厦自身南向主立面对应其南向住宅建筑北侧的卫生间、厨房与洗浴空间，景观视线较差，建筑间距较小（图 1-6）。

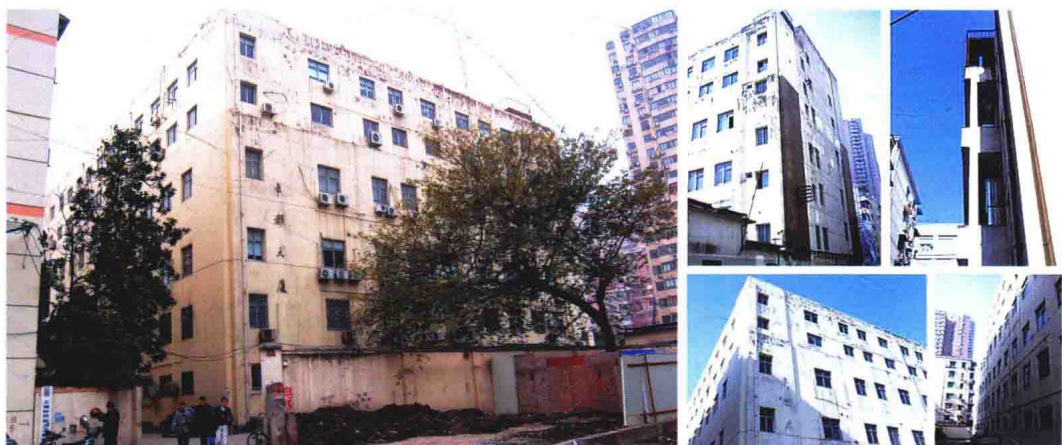
图 1-7 建筑外观原状

建筑外立面原状：建筑整体立面老旧，局部立面出现墙体开裂，建筑外部形态单一，建筑西向消防疏散楼梯老旧停用，且功能丧失。建筑主要形象立面空调外置机设置杂乱无章，建筑屋顶架空层老旧破损（图 1-7）。

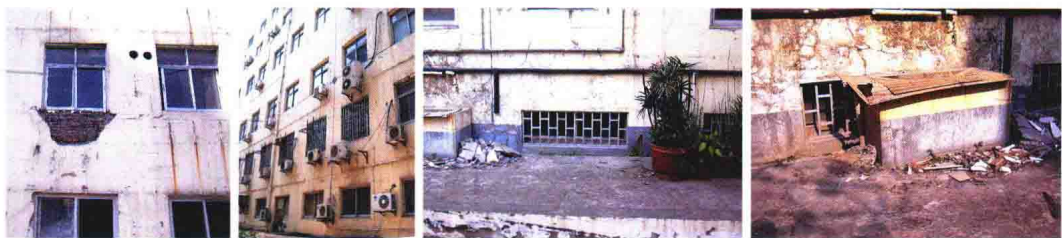
图 1-8 建筑外部细部原状

建筑外部细部：建筑部分窗口上下檐出现外饰面脱落，建筑主立面空调室外机杂乱无章布置，建筑部分墙面出现锈迹“尿墙”现象，建筑场地环境较差，半地下室外侧的采光侧窗老旧破损，建筑底层立面杂乱设置“明管线”，建筑主体围护结构无任何保温

节能措施与构造做法（图 1-8）。
