国外转子发动机技术资料之二

# 缸体型面磨损因素 缸体型线修正技术

长春汽车研究所编

# 国外转子机缸体型面波状磨损的诸因素

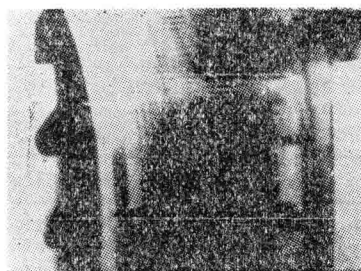
国外在研制过程中,曾遇到一种通病,就是转子机运转一定时间后,缸体型面上出现波状磨损,严重时如洗衣板状,如图1所示,国外一度称之为“魔鬼的爪痕”。因之,提高使用寿命,就迫切要求对缸体波状磨损进行认真的分析并提出具体的解决方法,现根据国外的转子机技术资料,结合我们自己的认识综合分析如后。

图1 缸体火花塞区之波纹磨损

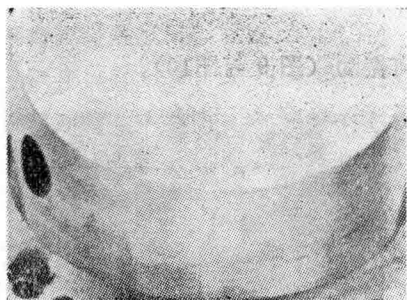
图 3

——刮片摩擦引起的镀层磨损(图3);
