## 四 開 道 岔

# 鈍角轍叉有害空間的研究

沈陽鐵路科學技術研究所

1958年12月

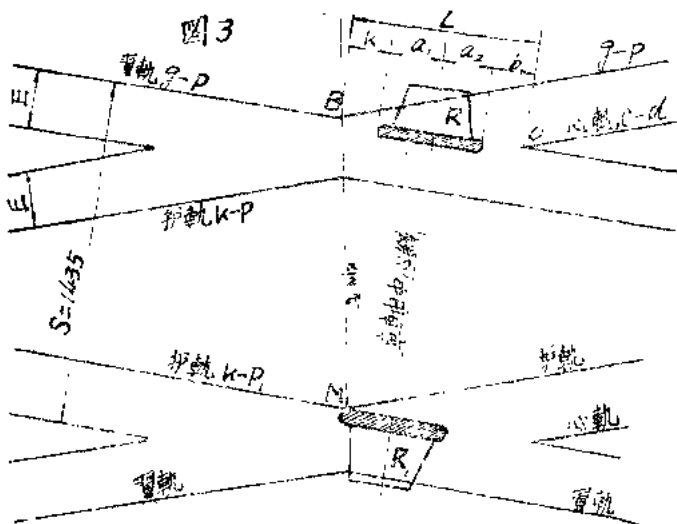
當機車車輛輪對通過鈍角轍叉時 (如圖 3) 在一側車輪輪緣背面將要而尚未離開護軌曲折點  $M$  之前, 相對的另一側車輪輪緣必須達到心軌  $c-d$  的實際尖端  $O$  點, 也就是一側車輪  $R$  踏上心軌, 才允許另一側車輪  $R_1$  離開護軌, 如果這樣, 則有害空間距離就全被車輪擋住, 也就是  $b_1 = 0$ , 有害空間不復存在。

根据現有四开道岔的構造和車輪状态，車輪和有害空間的关系如圖 3，当車輪  $R_1$  恰好接触护軌  $K-P_1$  的  $M$  点时，即將离开不受其控制时，而車輪  $R$  尚未达到心軌  $c-d$ ，距心軌  $c-d$  存在着  $b_1$  的一段距离，这段距离就容易使車輪因失掉控制作用而进入异股發生脱軌事故。 $b_1$  的距离是由  $L-K_1-a_1-a_2=b_1$  所求得。

圖中  $K_1$  为当車輪  $R_1$  离开护軌  $K-P_1$  曲折点  $M$  时，相对車輪  $R$  已走过轍叉翼軌  $B$  点进入空隙，亦即由于車輪直向通过而自然被消灭了的有害空間的一部分， $K_1$  的值可按下式求得：

綜合以上計算的結果，当輪对通过鈍角轍叉时，在現有設備構造的有害空間  $L$  除被車輪擋住的 $R_1 + a_1 + a_2$  長度以外，尚有未被擋住的 $b_1$ 一段实际有害空間即：

$$\begin{aligned} b_1 &= L - R_1 - a_1 - a_2 = 586 - 77.1 - 169.9 - 128.6 \\ &= 210.4 \text{ 公厘。} \end{aligned}$$

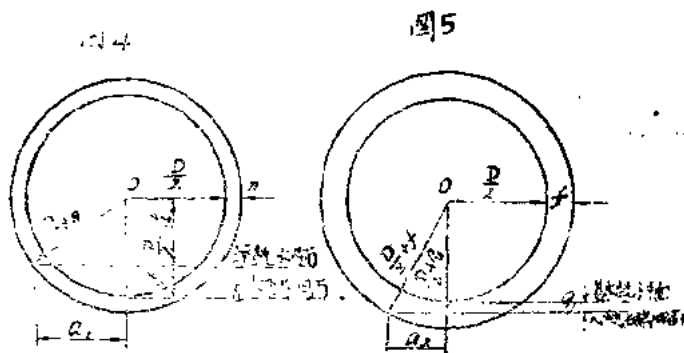
圖中  $a_1$  為車輪  $R_1$  自輪對中軸至護軌  $K-P_1$  曲折點  $M$  間的距離，如果護軌軌面與基本軌作用面在同一水平時如圖4可按下列公式求得。

但現在錳鋼整體鑄造鈍角轍叉的護軌高出基本軌作用面水平25公厘，因此  $a_1$  的距離得按下式求得（如圖4）。

$$a_1 = \sqrt{\left(\frac{D}{2} + n\right)^2 - \left(\frac{D}{2} - h\right)^2} \\ = \sqrt{(D + n - h)(n + h)} \dots \dots \dots (4)$$

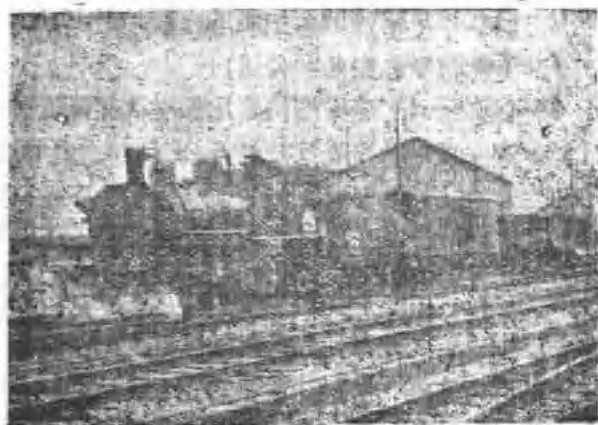
照片 1：于1958年6月对四开道岔有害空間进行脫軌試驗的J<sub>1</sub>型機車。

为了驗證車輪輪緣和有害空間的关系，曾于1958年6月在大連港站內进行了实际試驗，將X<sub>1</sub>22041貨車和J<sub>1</sub>型機車的導輪及煤水車車輪停于鈍角轍叉有害空間所量得的未被擋住的实际有害空間（即 $b_1$ ）約为220~225公厘，均与計算数字相符，然后以撬棍撥动车輪，輪对就很容易的离开正常行車方向，而轉向异侧，輪緣頂点越过轍叉尖的另一側，再一推动，該軸二輪就爬上心軌尖而落在相对的一股輪緣槽內进入四股而脫軌。

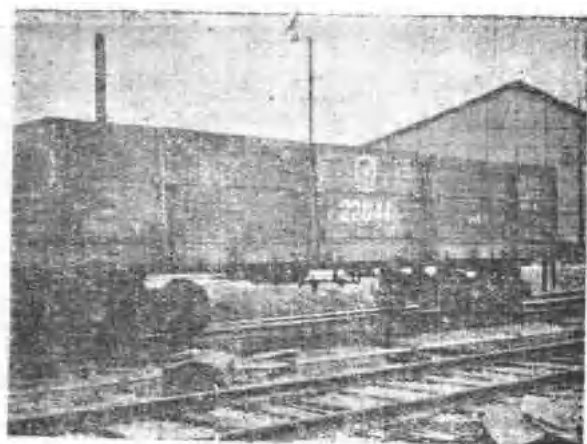
照片2：于1958年6月对四开道岔有害空间进行脱轨试验的  
X,22041号货车。

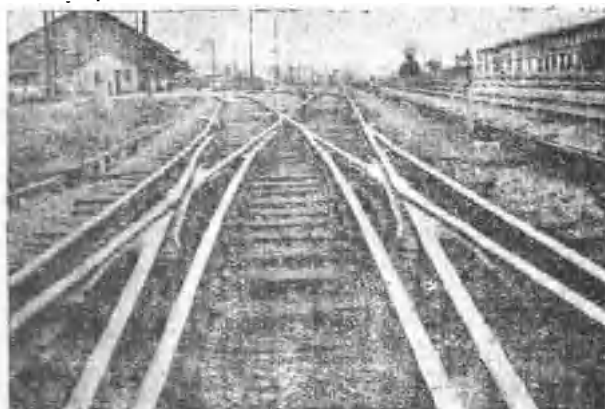
照片3：于1958年4月5日在该道岔上（4041/9四开道岔）  
的钝角辙叉有害空间处，X<sub>00</sub>-539012号货车第三  
位轮缘与心轨右股鼻端相撞曾发生过进入异股而脱  
轨事故。

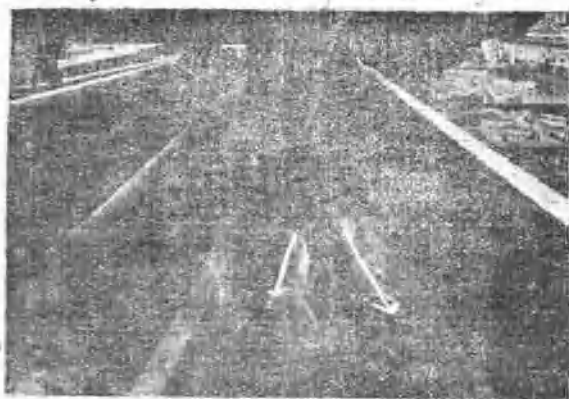
照片 4：以 X<sub>1</sub>22041 号貨車进行試驗时車輪正常走行的状态  
(实矢綫为正常位值，点矢綫为异股位置)

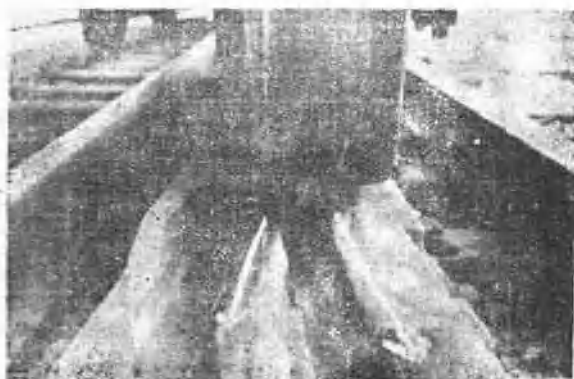
照片 5：以 X<sub>1</sub>22041 号貨車进行試驗时車輪失掉控制作用而  
走向异股，將卡上心軌尖端时的状态。

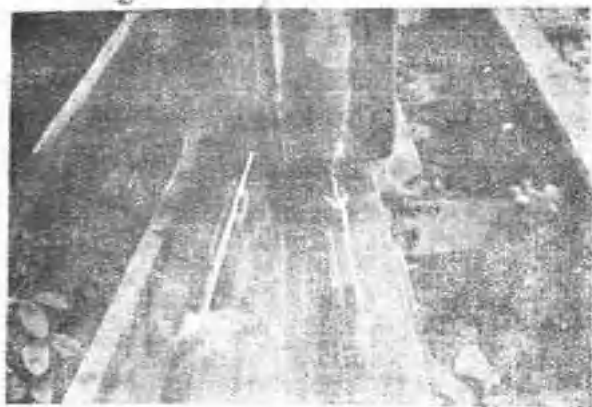
照片 6：以 X<sub>1</sub>22041 号貨車进行試驗时車輪失掉控制作用而走向異股，突破心軌尖端而落入異股輪緣槽內。

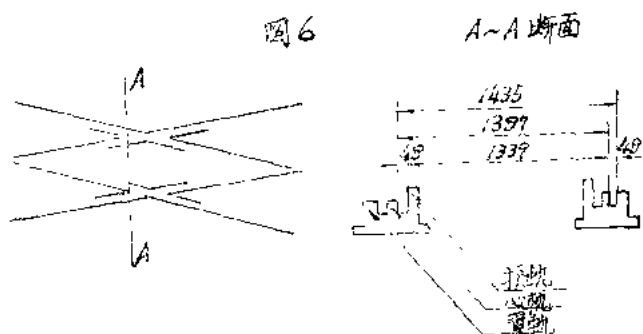
現有錳鋼鈍角整體鑄造轍叉的輪緣槽寬度已由于年久磨耗或壓頹而寬狹不等，在同一轍叉上有45—50公厘的不同，按共原設計均為48公厘，這個尺寸不僅沒有必要，反而影響有害空間的加長，同時由于兩側都是鑄着錳鋼制鈍角轍叉而構成菱型道岔，從圖6可以看出在標準軌距的條件下，就不能滿足1391的要求，因此給車輪沖撞造成一個良好機會。

在轍叉心軌實際尖端處的軌距為 1435 公厘，輪緣槽寬為 48 公厘，則對技術管理規程第 39 條的規定，“轍叉心作用面至護軌頭部外側的距離不得小於 1391 公厘”，得不到滿足，只能達到 1387 公厘。如果軌距寬到最大限度時（增 3 公厘）為 1438 公厘，則 1391 的尺寸達到 1390 公厘，仍不符合技術管理規程的要求，因此就是根據技規的要求，輪緣槽也必須進行改造。最合理的輪緣槽寬度為：

$$E = \frac{S + 3 - 1349 - 2}{2} = \frac{1435 + 3 - 1349 - 2}{2} \\ = 43.5 \sim 44 \text{ 公厘}$$

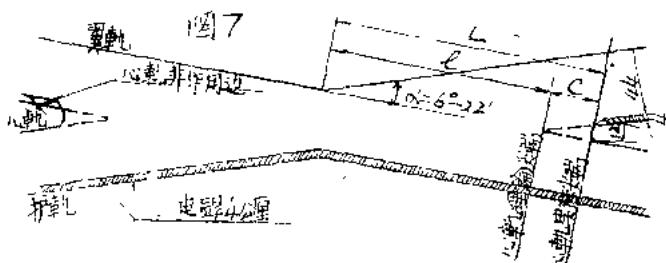
當心軌接長取實際截面寬改為12公厘後，为了更好的防護心軌尖端，當車輪略有移動時，為使心軌尖端不受輪緣的衝擊，在改造時將心軌尖端的非工作邊，也就是靠近翼軌的一面切去3公厘，創切縮小到心軌截面寬為20公厘處為零。這樣實際尖端在理論截面為12公厘處應有的寬度為 $12 - 3 = 9$ 公厘（如圖7）所以心軌實際尖端在靠翼軌方面的輪緣槽寬度等於 $44 + 3 = 47$ 公厘，由附設計圖可以看出非工作邊的創切坡度為1/10而工作邊的坡度為1/5。輪緣槽改小和心軌接長後的有害空間  $L$  將縮小到：

如果按44公厘改造輪緣的寬度則軌距在1435~1438範圍內都可以作到1391和1348的要求。同時將現有心軌實際尖端寬為17公厘處相應的進行接長，保持實際尖端截面為12公厘。因此縮短有害空間的辦法有二，第一個是焊狹輪緣槽寬度，第二個是接長心軌尖端其方法如下：

通過以上所列举的辦法，將現有輪緣槽由48公厘以電焊辦法改為44公厘，並接長心軌長度，則有害空間未被車輪擋住的距離，由210.4公厘縮小到129.1公厘（縮小81.3公厘）對車輛通過的安全，根據四平站拼湊式的四開道岔有害空間未被車輪擋住距離有 179.1公厘，並未發生過在此處脫軌相比較，說明使有害空間未被車輪擋住的距離縮短到 129.1公厘，對防止車輛脫軌是能起到相當作用的。
