第四次全国硬质合金学术会议

论文集

硬质合金柱齿钎头压嵌时齿裂原因探讨

硬质合金柱齿钎头断齿原因的分析

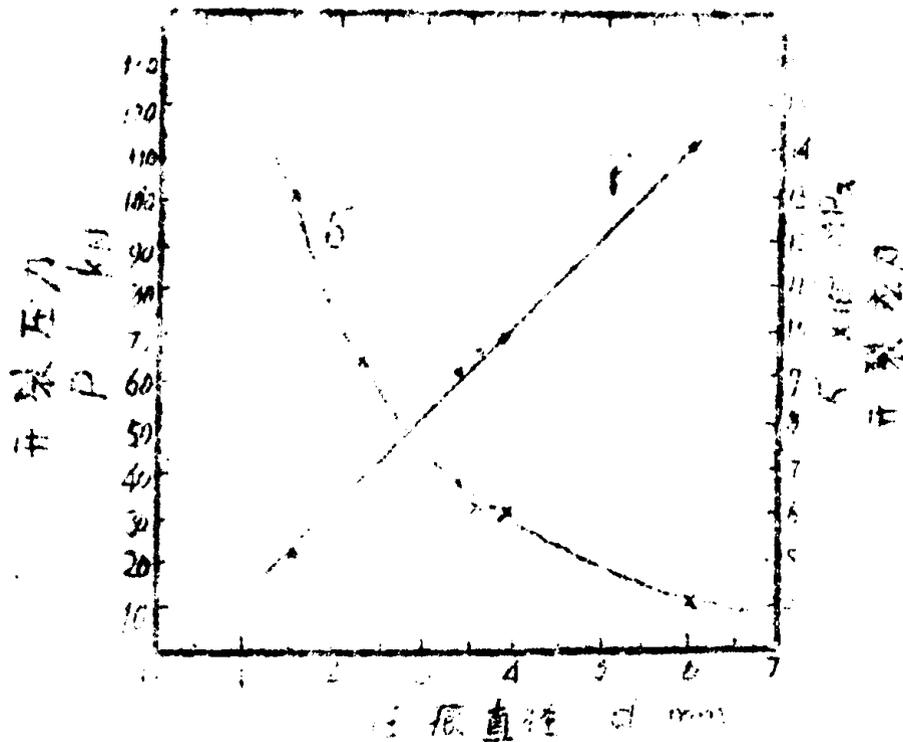
及2 试验结果通过线性回归处理，可得P - d 关系图(见图3)，由图

图3 压痕直径(d)对开裂压力(p)及开裂应力的影响

可见，随着接触面积的增大（即压痕直径的增大），K308D $\phi 10$ 合金柱齿所能承受的开裂压力亦增加，在所试验范围内的接触面积的直径 d 与开裂压力有下列直线关系式：

$$P = 23.42d - 17.24 \quad (1)$$

由图3还可看到，随着接触面积的增加，合金的开裂应力逐渐减少最后应趋向合金的抗压强度极限。接触面积小时有高的开裂应力的原因应归究于外围合金材料的固紧作用，如图4所示。当合金柱受压力 P 作用时，接触直

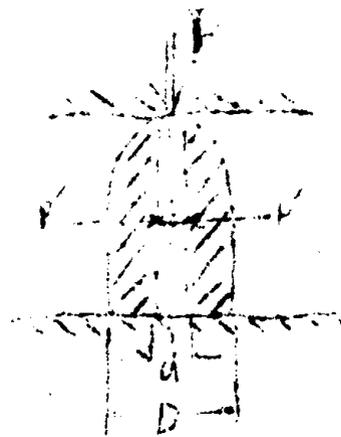
图4 合金柱齿中心与外围材料受力情况示意图

径 d 的中心柱受压后力图向外膨胀，而产生一膨胀力 P' ，使外围合金材料承受着张应力，当膨胀应力超过合金柱外围材料的抗张应力极限时，合金柱便破裂，当 d 越小于 D 时，外围材料作用亦越大，这就使得按接触直径 d 计算的开裂应力亦增大。当 $d = D$ 时，开裂应力就等于合金材料的抗压强度极限了。虽然小的接触面积有较高的开裂应力，但合金柱齿能承受的总的开裂压力还是小的，因此，要使合金避免压裂，根本的办法是增加接触面积，即改点接触为曲面接触，见图5所示。

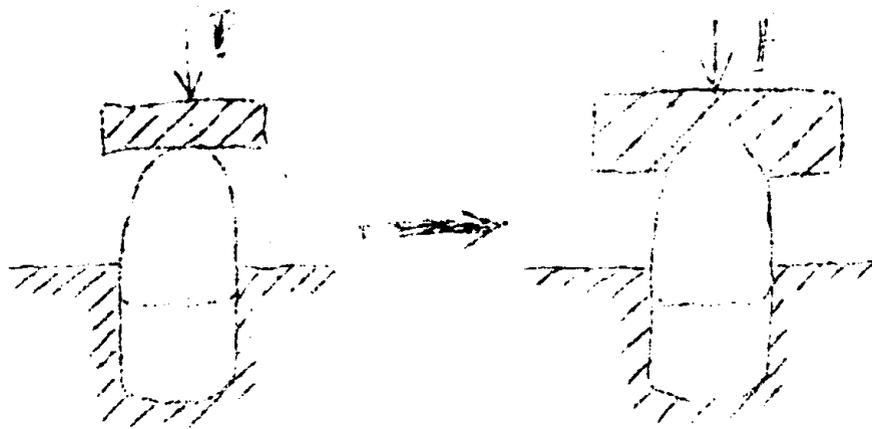
图5 点接触为曲面接触

2. 改变点接触为曲面接触以增大受压面积是保证合金柱不被压裂的关键，对 $\Phi 10$ 的球头及弹头来说，其接触面积不能小于 $S = 7.1 \text{ mm}^2$ （即 $d = 3 \text{ mm}$ ），最好是 $S = 28 \text{ mm}^2$ （即 $d \approx 6 \text{ mm}$ ）。

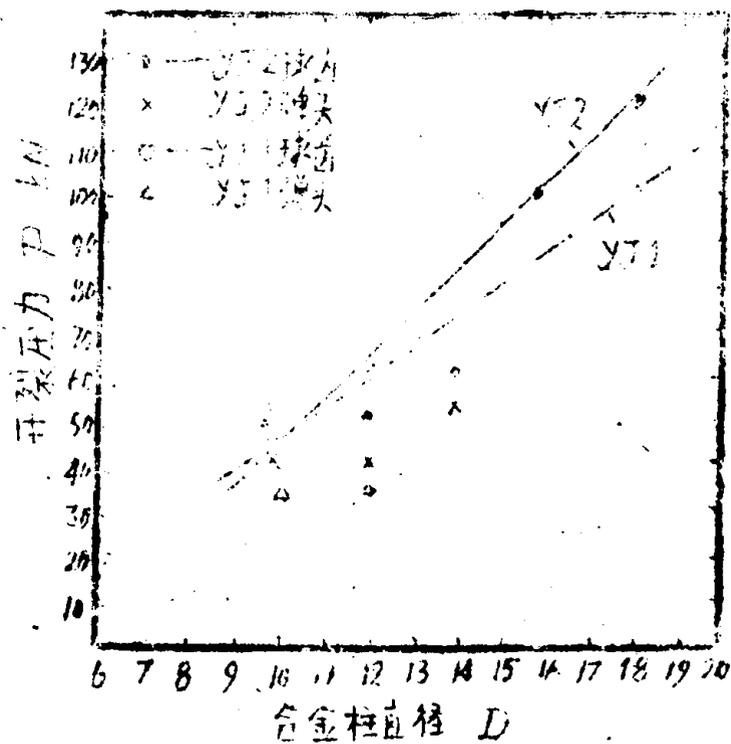
表3 的试验结果可用图6 来表示。由图6 可见，随着合金柱齿直径的增

图6 合金柱的几何尺寸对开裂压力的影响

大，能承受的开裂压力亦增加，在实验的范围内呈直线关系，对y J 1 球齿合金有：

$$P_1 = 6.665D - 20.98 \quad (2)$$

对y J 2 球齿合金有：

$$P_2 = 8.63D - 39.28 \quad (3)$$

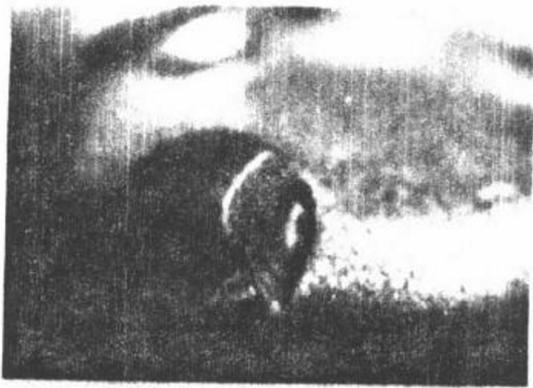
断齿通常有三种形式, 一为摘帽, 一为碎断(见图1), 一为折断(见图2), 柱齿摘帽多是合金在成型中产生未压合裂纹引起的, 但不排除过盈量过大及过敲击等因素, 碎断若出现在使用晚期, 则多属正常碎断, 若出现在使用早期, 则多与合金齿的内在质量或选用合金牌号不当有关。

图1 合金的碎断(×2)

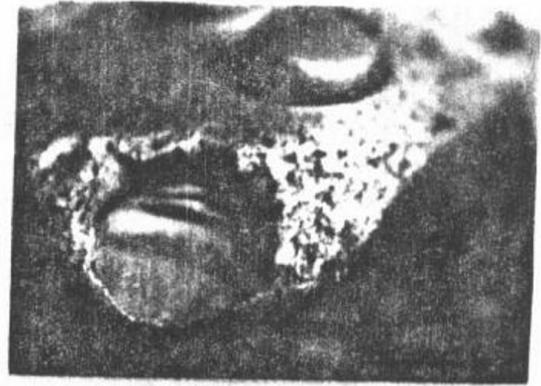
图2 合金齿的折断(×2)

图2是典型的边齿折断的照片，照片提示了边齿折断的特征是：

1. 折断是在填入齿高的 $1/3 - 1/2$ 处，孔内留有折断的残齿身。
2. 从折断齿的断口上可以看到，在靠钎头边部为光滑平整的断口或有放射状纹路，而靠钎头顶部则出现横向断裂纹。

断口宏观特征记载了断裂的全过程：即边齿的折断是从钎头边部处开始，而在钎头顶部处告终，换句话说：合金齿不是“外翻碎断”，而是内翻折断。
