# 2011年 压力容器使用管理学术会议 论文集

# 热壁加氢反应器材质裂化研究及运行对策

# 重整装置国产板壳式换热器 内漏原因分析与修复

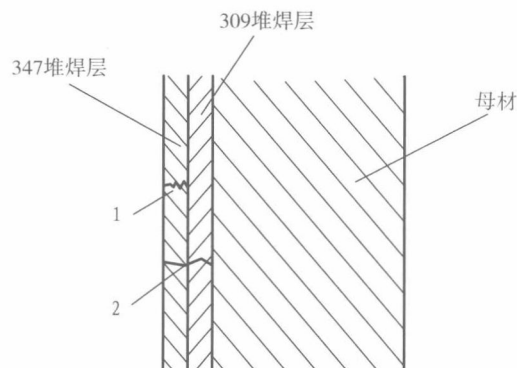
图 1 双层堆焊层表面裂纹示意图

堆焊层表面裂纹的特征是:(1)堆焊层表面裂纹通常在反应器的内表面或内件支撑凸台表面产生;(2)裂纹大多呈现周向性,轴向裂纹较少;(3)裂纹会从堆焊层表面向反应器内部扩展。如图 1 所示,一般裂纹终止于 347 与 309 堆焊层的交界面,也有少数裂纹会穿透 309 层,达到 309 与 Cr-Mo 钢壳体的熔合面。穿透堆焊层的裂纹,会使 Cr-Mo 钢母材直接接触到高温氢气及硫化氢,使材料发生高温硫化腐蚀。目前尚未见到堆焊层裂纹向母材基体中扩展的报道。

1—终止于 347 与 309 堆焊层交界面的裂纹

2—终止于 309 与 Cr-Mo 钢交界面的裂纹

表面裂纹的产生原因是由于局部应力集中(内部结构设计不合理所致)、热应力(温度变化引起)、焊接

残余应力(焊制时焊接工艺、焊材成分热处理、组织不均等引起)、氢腐蚀等因素综合作用的结果。同时,不可小看生产过程中的违反规程操作时造成的负面影响,在最低升压温度以下升压操作,在过大温差或过高升降压速度下开停车,非常不利,尤其过快降温降压,不仅不利于堆焊层及母材中溶氢的释放,同时增加了

构件的热应力,诱导堆焊层表面裂纹产生。

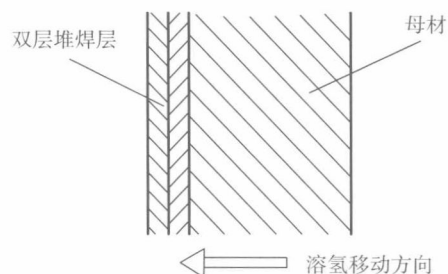
图 2 停工时溶氢移动方向

在操作过程中,反应器的堆焊层及母材一般会分别吸收 $(3\sim4)\times 10^{-6}$ 左右的氢。由于堆焊层与母材之间渗氢率、氢溶解量、氢扩散度不一致,停工过程中溶解在不锈钢堆焊层和母材中的氢分别为 $10\times 10^{-6}$ 、 $0.5\times 10^{-6}$ 左右,见表 6。反应器降温至 $20^{\circ}\text{C}$ 时,母材溶氢过饱和度为 8、堆焊层溶氢过饱和度为 3,显然停工时母材中的氢会向堆焊层一侧移动,方向见图 2 中的箭头所示。最终在堆焊层与母材的界面积聚高浓度的氢,温度低时,氢扩散很慢,界面产生脆相组织,使层间结合力下降,堆焊层与母材产生剥离。小尺寸的剥离缺陷会扩展、汇合成大尺寸的剥离,进一步发展时,可能会造成成片的堆焊层与器壁剥离,最终会形成鼓泡。

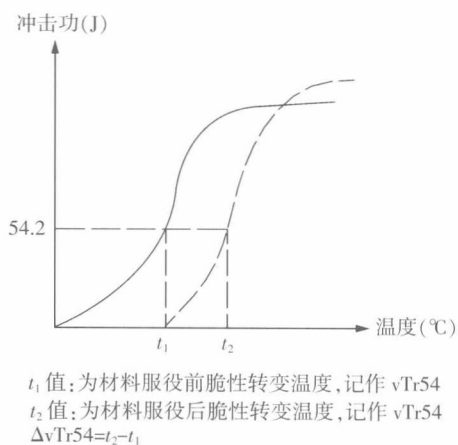
图 3  $\Delta v\text{Tr}54$  示意图

以脆性转变温度  $v\text{Tr}54$ 、 $2(54.2\text{J}$  冲击功时对应的转变温度)和  $v\text{Tr}5$ (断口纤维率即解理断裂面积与纤维断裂面积之比为  $50\%$  时对应的转变温度)的变化量  $\Delta v\text{Tr}54$ 、 $\Delta v\text{Tr}5$  作为材料的脆化度参考,其值越大,材料脆化程度越高。如图 3、图 4 所示。

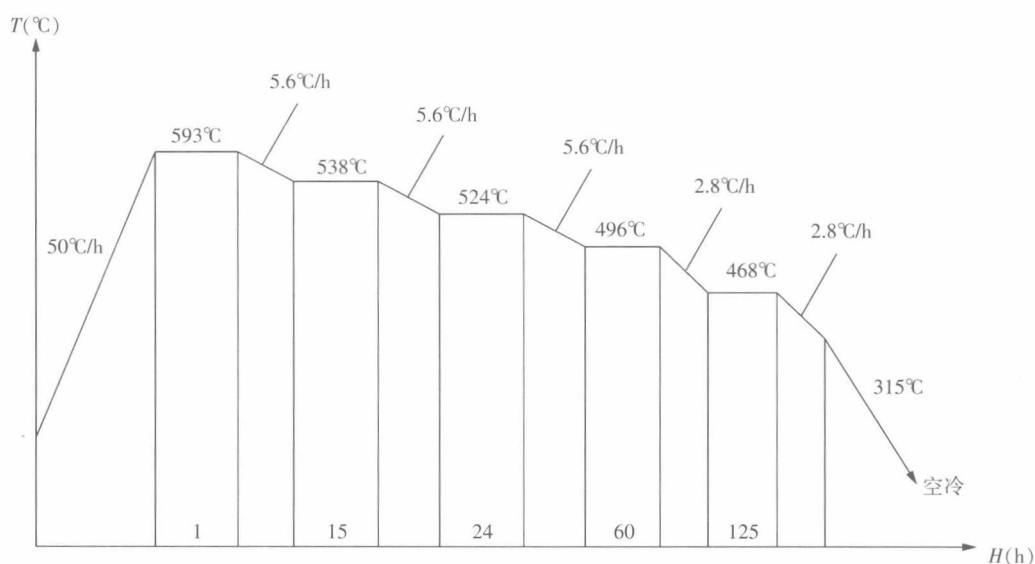
图 5 步冷试验温度曲线

需要说明的是,未服役的新材料如何评价其脆化性能 YB5485 标准中提出以下规定: $v\text{Tr}54 + 2.5\Delta v\text{Tr}54 \leq 38^\circ\text{C}$  (最近提出  $v\text{Tr}54 + 3.0\Delta v\text{Tr}54 \leq 0^\circ\text{C}$  的回火脆控制指标)。有两种方法测定  $\Delta v\text{Tr}54$ : 一是等温脆化处理法,因需 3 万~5 万小时的试验时间,通常不采用。另一种为美国 Socal 公司加利福尼亚标准石油公司提出,并由 API 定为标准方案,即步冷试验法。将材料在  $300\sim 600^\circ\text{C}$  之间,按一定温度

与时间组合(如图 5 所示),进行加热和阶段冷却,从而使材料产生回火脆化。使未服役的材料加速脆化,以此模拟材料长期在高温下的等温回火脆化。步冷试验前后的  $v\text{Tr}54$  差值即为  $\Delta v\text{Tr}54$ 。

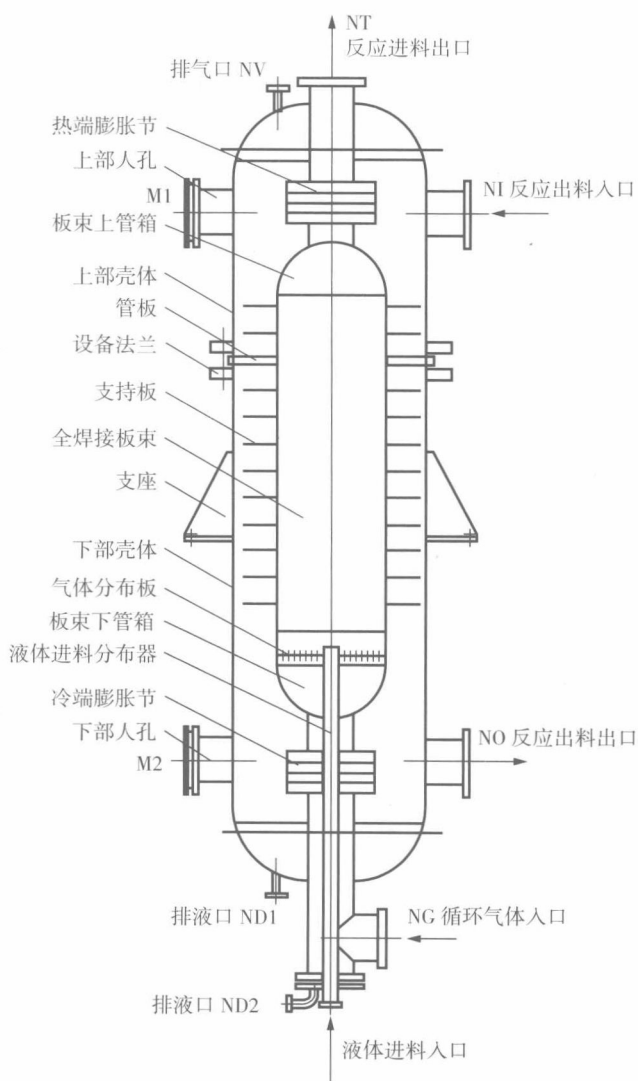
图 1 国产板壳式换热器结构简图

国产板壳式换热器由板束和壳体组成,结构如图 1 所示。冷流由设备底部进入板束板程,由设备顶部流出;热流由设备上侧开口进入板束壳程,由设备下侧开口流出,两流体在板束中呈全逆流换热。在板束上下端设置膨胀节用于解决热膨胀问题。换热器板束是由不锈钢板(一般厚度为 0.9mm)经模具压制成型后叠合焊接而成。采用电阻焊和自动氩弧焊焊接板片两侧纵向长焊缝组成板管,再将设计要求数量的板管叠合组成板束,在板束的两端焊接板管与板管间的横焊缝,最后将板束与分隔镶块焊接<sup>[2]</sup>。换热器板束结构见图 2。

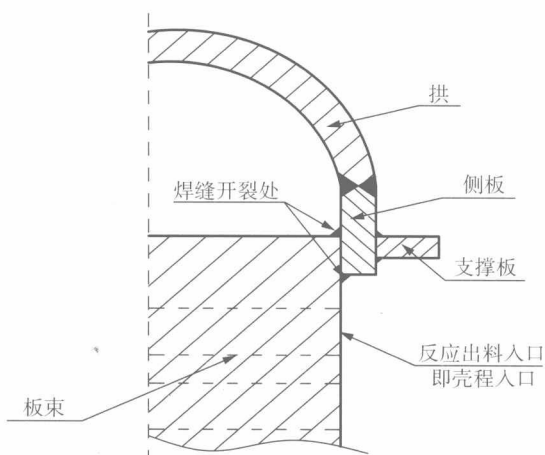
图3 EA301A/B焊缝开裂示意图

装置倒空置换合格后换热器板壳程进出口加装盲板,对换热器进行碱洗后,打开人孔及吊开上部板程出口 L 形弯管,从人孔及板程出口接管进换热器进行检查。经检查发现两台换热器热端板束与拱相连的侧板内外两条焊缝开裂,B 台在拱的长边全部开裂;A 台局部开裂,开裂情况如图3~图5所示。

从 EA301A/B 两台换热器焊缝开裂的宏观表现看,两台开裂的起源点不相同。A 台为局部开裂,开裂的起源点在拱的长短边相交处;而 B 台为整体开裂且靠近角的部位间隙小、中间部位间隙最大。通过与厂家多次的讨论交流,开裂的原因倾向于换热器在设计和制造过程中拘束应力过大,高温下应力无法全部释放,造成焊缝最薄弱的部位先开裂后裂纹再延展。造成拘束应力过大的原因可能有以下几个方面:

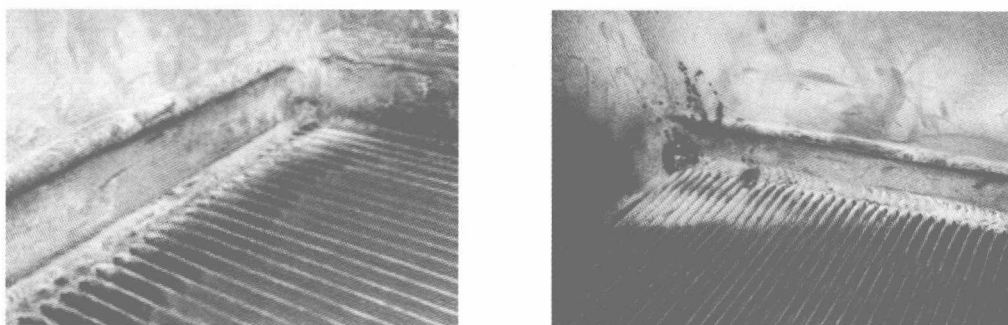
图 6 EA301A 焊缝修复情况

(1)侧板与板束焊缝补焊效果(图 6、图 7)。

(1)对开裂部位焊肉进行打磨,侧板侧全部打磨干净,板片侧稍微打磨以保护板片和端缝,打磨后用丙酮对焊缝处进行清洗。

(3)焊接时适当增加焊肉高度,焊肉靠近拱侧为 8mm,板管侧为 5mm(B 台)。
