# 建筑史

# 平遥镇国寺天王殿大木结构解读<sup>\*</sup>

## Interpretation of the Wood Structure of Tianwang Hall in Zhenguo Temple, Pingyao County

**摘要:**在前人对平遥镇国寺天王殿大木结构实测及所绘制的相关图纸的基础上,清华大学综合运用全站仪、三维激光扫描仪和手工测量对这座重要的早期木结构进行了精细测绘工作,并采集、分析了一些建筑材料样本。通过现有数据的研究,本文初步判断现存天王殿始建于明代嘉靖年间,并推算出古代匠人在天王殿大木尺寸设计中采用了320毫米的营造尺,进一步分析了大木尺度设计的基本方法,讨论了该建筑的平面丈尺、斗栱、屋架等设计细节问题。

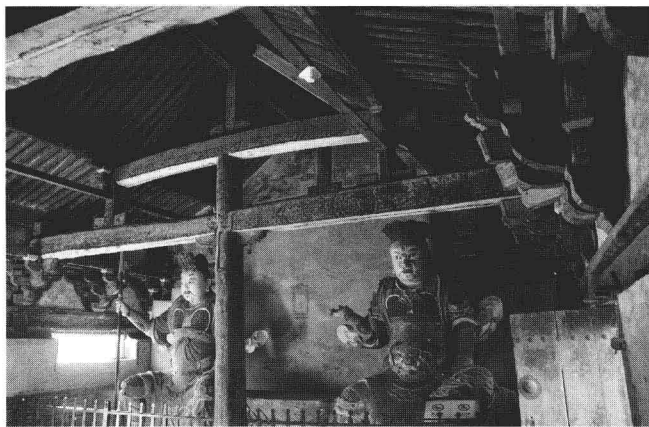
图 8 天王殿室内大木构件实际形态

与万佛殿木结构实测数据的现象相比较,天王殿的构件尺度、构件间结构关系尺度的实测结果离散现象非常显著。以明间东西缝所用中柱、前后乳栿为例,同一构件不同位置的断面尺度差距达到 5 厘米以上,所用材料虽不是略加砍斫的自然材,但构件本身也有多处随原始材料限制起伏变化,材料加工也比较粗率(图 8)。在这种情况下,追求构件自身的测绘精度和平均值趋势便成为不现实的要求,只能针对特征部位的实测值及其取值范围做出相应的“猜想水平”推算<sup>①</sup>。这种现象不仅在天王殿实测中有所反映,本测绘团队在很多地方建筑测绘中也发现大量类似问题。归根结底,在木材来源有限、经费有限或相对地位次要的建筑中,构件尺度不规范、使用替代或支垫做法的现象是普遍存在的。

但是,从另一个角度来讲,天王殿构件之间的结构尺度却具有良好的分布规律,不同部位的结构尺度之间误差相对很小。换言之,古代匠人在制作木结构建筑的时候,需要依赖高精度的墨线来控制构件之间的关系;构件本身越是不规则、欠规范,在关键的交接之处越需考虑差距、巧妙支垫。
