# 既有铁路提速改造 软基动力性能分析与应用

■ 王 峰 等 著

中国铁道出版社  
CHINA RAILWAY PUBLISHING HOUSE

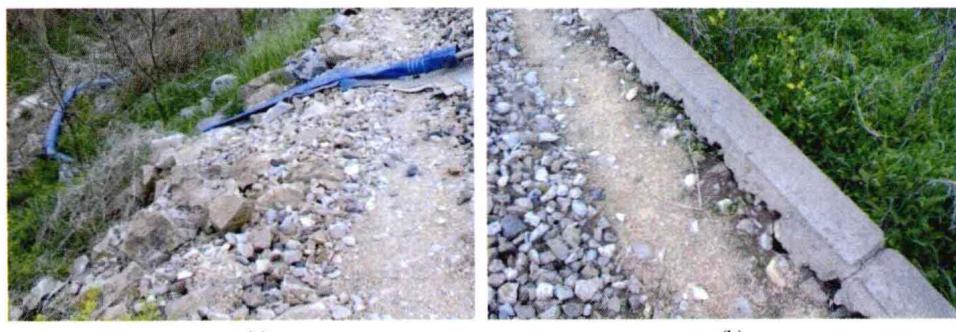
图 2-1 脱落式病害表现形态

脱落型破坏表现为道砟或护坡碎石由于振动量过大,脱离路基母体而滚落或陷落到坡脚,如图 2-1 所示。

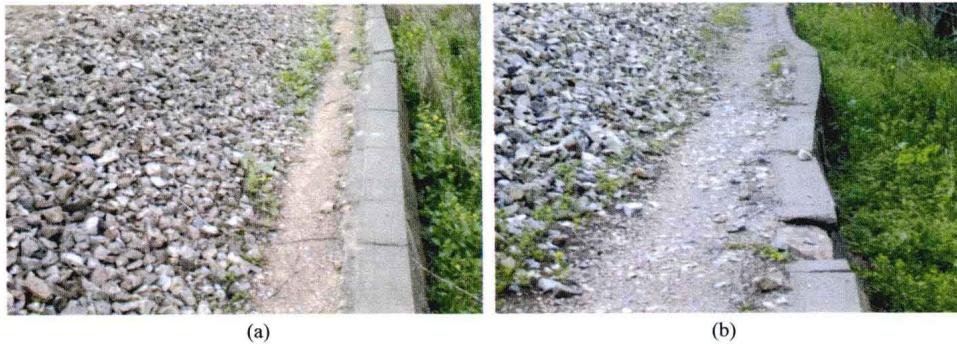
图 2-2 鼓出型病害表现形态

图 2-2 中路肩一侧呈现明显的向外鼓出特征,表现出路堤土体显著的渐进性不均匀侧向变形,使得片石护坡形态呈蛇形。

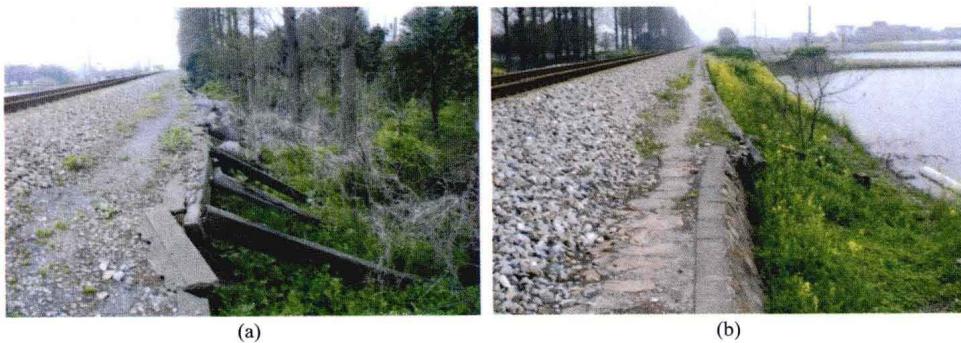
图 2-3 挤断型病害表现形态

鼓出型病害如果不加以控制,即发展为挤断型。图 2-3 为现场部分路基护坡被鼓出的土体挤断的情形,可以看到现场采用了木枕支撑护坡,以防止路基进一步破坏。

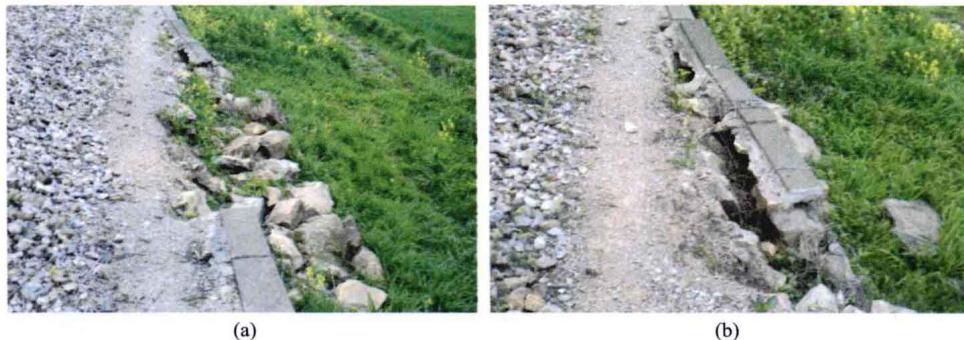
图 2-4 塌落型病害表现形态

塌落型是既有铁路存在的最为严重的病害形式。如图 2-4 所示,现场路基护坡已失去作用,片石散落在坡脚,基床土体完全暴露出来,路肩一侧塌陷严重。

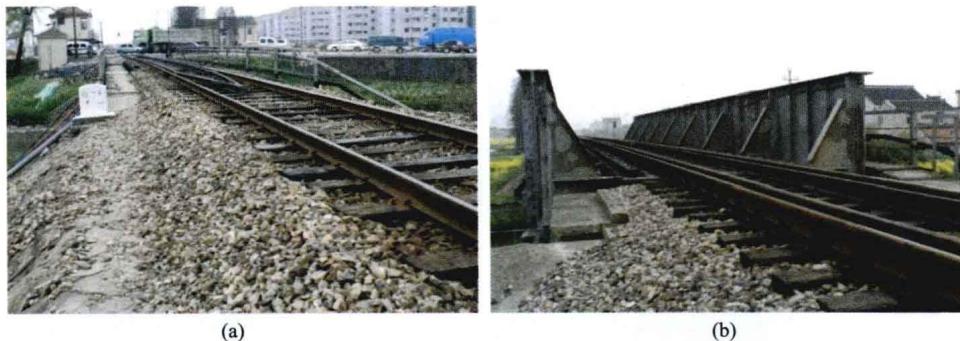
图 2-5 金山铁路路桥过渡段

现场踏勘过程中,实地考察了新闵和金山支线上几座桥梁衔接的路桥过渡段,如新闵 4 号桥路桥过渡段和金山支线盐铁塘桥路桥过渡段,如图 2-5 所示。路桥过渡段是路基沉降控制的薄弱环节,先期外业勘测表明,路桥差异沉降明显,轨面弯曲,列车振动增强。
