普通高等教育铁道部规划教材

# 铁路桥梁养护维修

本书共分七章,主要包括:铁路桥涵检查及桥涵结构养护与修理的内容和方法,高速铁路桥涵以及大跨度铁路桥梁修理的要点,铁路桥涵检定的内容和方法,桥梁健全度评估方法,铁路既有线换梁、桥涵框构顶进、顶升改造技术,桥涵结构加固改造方法和技术措施,桥涵结构耐久性评估理论与技术对策,桥梁寿命评估理论和评估方法。

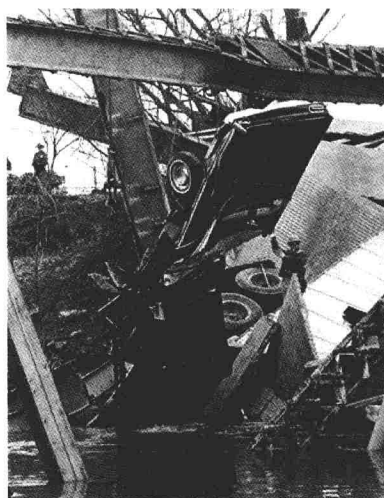
图1—9 美国俄亥俄州悬索桥坍塌

1967年12月15日,美国连接西佛罗里达州 Point Pleasant 与俄亥俄州 Kanauga 的一座悬索桥发生坍塌,造成46人死亡。事故原因:历时39年的高负荷运作使得该桥靠近俄亥俄州一侧的一个链环因不堪重负而断裂(图1—9)。

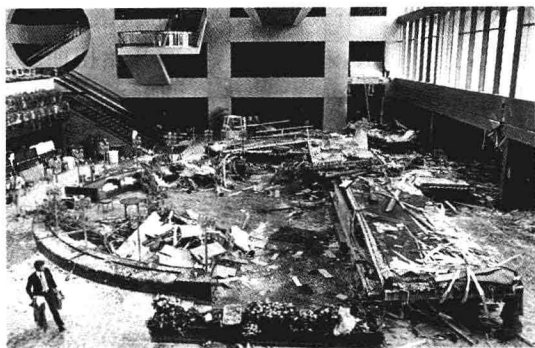
图 1—10 美国海厄特—里根西饭店高架人行桥断裂

1981年7月17日,美国堪萨斯州海厄特—里根西饭店的高架人行桥突然断裂,造成114人死亡的惨重事故(图1—10)。分析原因:当时桥上挤满了人,部分客人正在跳舞,跳舞的人有节奏的振动引发了人行桥结构共振而断裂坍塌。

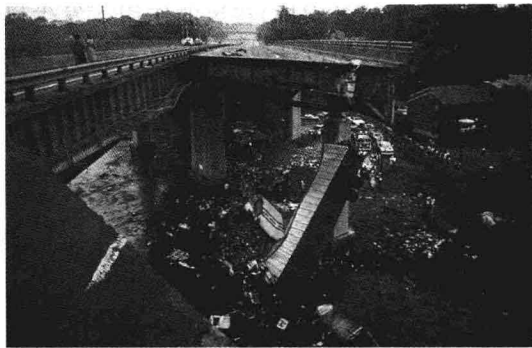
图 1—11 美国米勒斯大桥坍塌

1983年6月28日,美国康涅狄格州格林威治镇米勒斯大桥(跨度30.48 m)因桥体一个螺栓发生松动造成坍塌(图1—11),死亡3人。

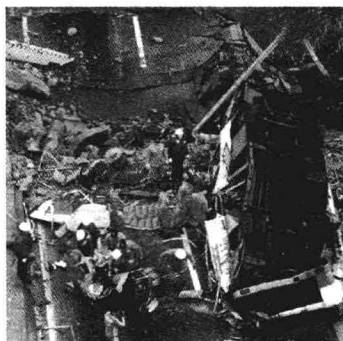
图 1—12 韩国首尔圣水大桥坍塌

1994年10月21日,韩国首尔圣水大桥主跨在早上上班高峰时突然断裂,瞬间坠入汉江(图1—12),导致31人死亡。事故调查表明,大桥存在设计缺陷,在施工建筑期间和维修过程

中出现焊接失误等问题,导致大桥因承力钢筋断裂而坍塌。

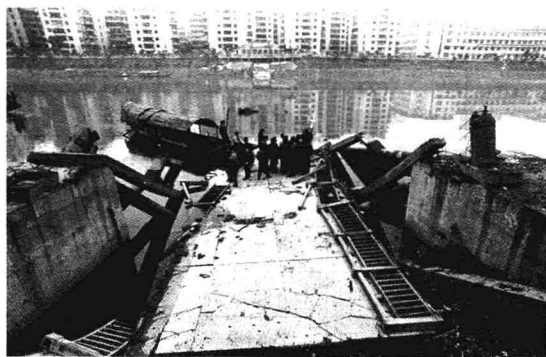
图 1—21 重庆綦江县彩虹桥发生坍塌

1999 年 1 月 4 日,横跨重庆綦江县新旧城区的一座步行桥(彩虹桥)突然整体垮塌(图 1—21)。这座长约 102 m 的中承式拱桥建成还不足三年。调查结果表明,这是一次因工程质量导致的重大责任事故,共造成 40 人死亡,轻重伤 14 人。
