# 铁路沙害的防治

中国科学院兰州冰川冻土沙漠研究所  
沙漠研究室 编著

本书为普及读物。以总结群众治沙经验为主,也包括科研成果,叙述我国北部地区风沙危害铁路的基本情况和治理措施,供有关交通部门在防治沙害的斗争中参考。

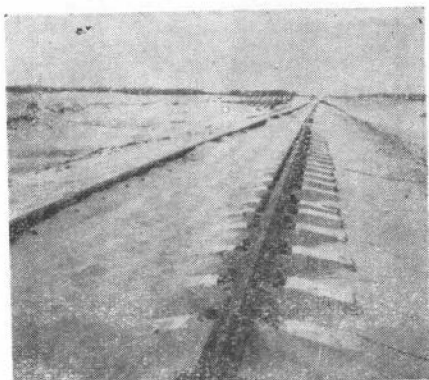
3) 二级沙害——积沙掩埋枕木和扣件,对线路上部建筑损坏严重,间接影响行车,应及时整治(照片 3)。

照片 3 积沙掩埋枕木和扣件
