人类与自然灾害丛书

岩 移 与 塌 陷

牟会宽 编著

内 容 提 要

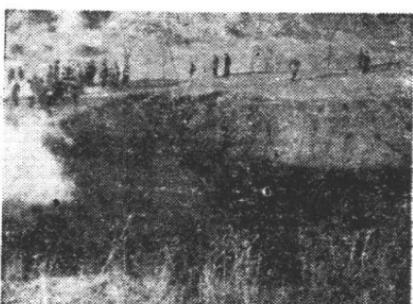
IV-4 杨家杖子矿地表塌陷坑
