# 崇聖寺三塔

THREE PAGODAS AT  
CHONGSHENG TEMPLE

邱宣充 姜怀英编

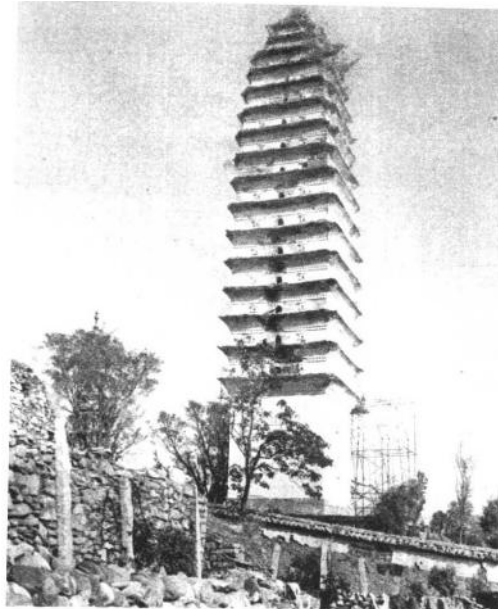
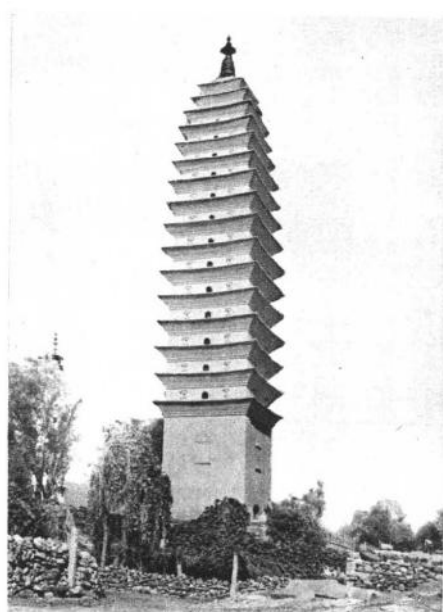
千寻塔（修缮前）

千寻塔（修缮后）

三塔是一组风格不同的砖塔。主塔又名千寻塔，平面方形，十六层密檐，属唐代典型密檐式塔，通高六十九·一三米。塔身为环筑厚壁式结构，内壁垂直，上下贯通，内部设有木楼板和楼梯。千寻塔矗立在两层高大的台基之上，上层砖砌须弥座高二·〇七米，下层台基围以栏板和望柱。关于千寻塔的修建年代，据清代王崧著《南诏野史·丰佑传》记载：“开成元年嵯巅建大理崇圣寺，基方七里，圣僧李贤者定立三塔，高三十丈，自保和十年至天启三年功始完。”此说大体可信，千寻塔当建于晚唐。

千寻塔的维修，首先剥掉明代李元阳修塔时加砌的一

层面砖，恢复明代以前塔的原状。塔身裂缝用聚合水泥压力灌浆补强，并在隐蔽部份加置钢筋混凝土圈梁，以增强塔壁的整体强度，提高塔的抗震能力。塔檐坍塌走闪部分按原状补砌加固。金属塔刹是按照民国初期地震前拍摄的照片予以复原，并加置避雷设施。塔内修复简易木质楼梯，并清理了清代封闭的东侧塔门。

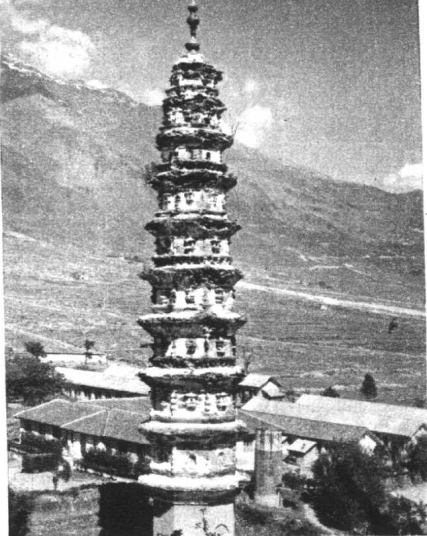
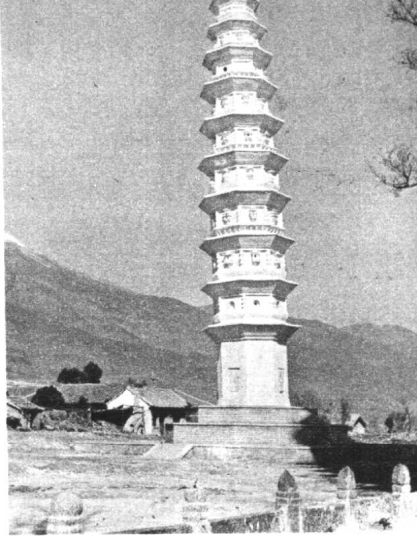
南北双塔均为十层，平面八角形，通高四十二·一九米。塔身各层比例、外轮廓线及塔身装饰与千寻塔不同。千寻塔第一层塔身极高，约占塔高的五分之一，塔层高度从

北塔（修缮前）

北塔（修缮后）

第六层递减，外轮廓呈优美的圆形曲线。南北双塔底层高度相对减低，二层以上塔层高度大体相近，外轮廓线近似锥形。第四、六、八层有斗拱平座，还有模仿楼阁式建筑的倚柱、破子楞窗。塔身八面砌出形状各异的塔形龕，塔檐上施以仰莲和团莲。过去一直以为双塔为实心塔，后经勘测发现，八层以下塔身中空。据推断，南北双塔应为大理国（937——1253年）前期所建。

南北双塔的维修以加固塔身、修补塔檐、塔刹为主。双塔相向倾斜，塔尖偏离中心线下端约九十厘米。明代嘉靖年间已有“旁二塔如翼内向”的记载，从嘉靖至今四百多年倾斜度无明显变化，故未做处理。

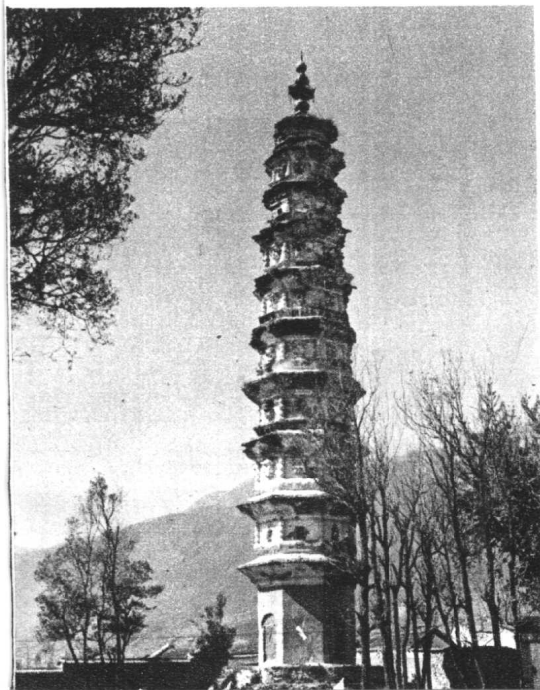
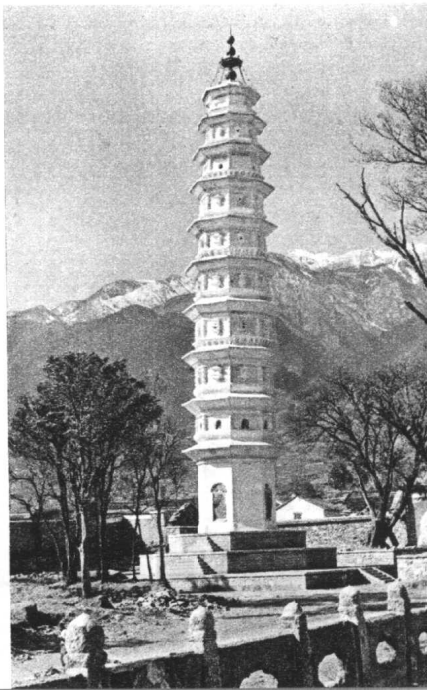
南塔（修缮前）

南塔（修缮后）

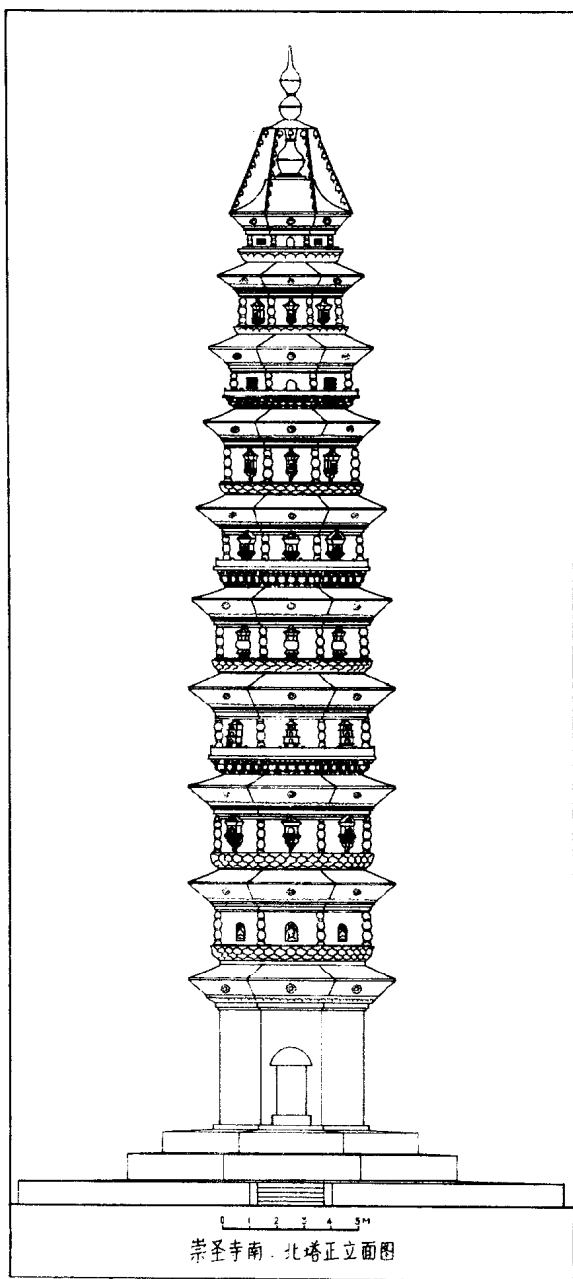
崇圣寺南·北塔正立面图

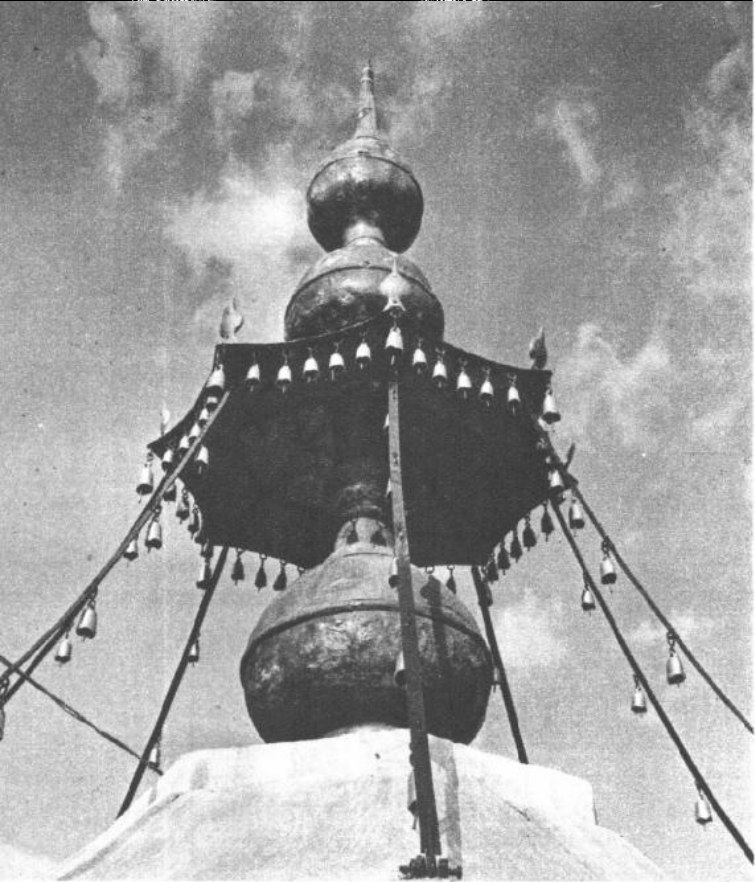
北塔塔刹（修复后）

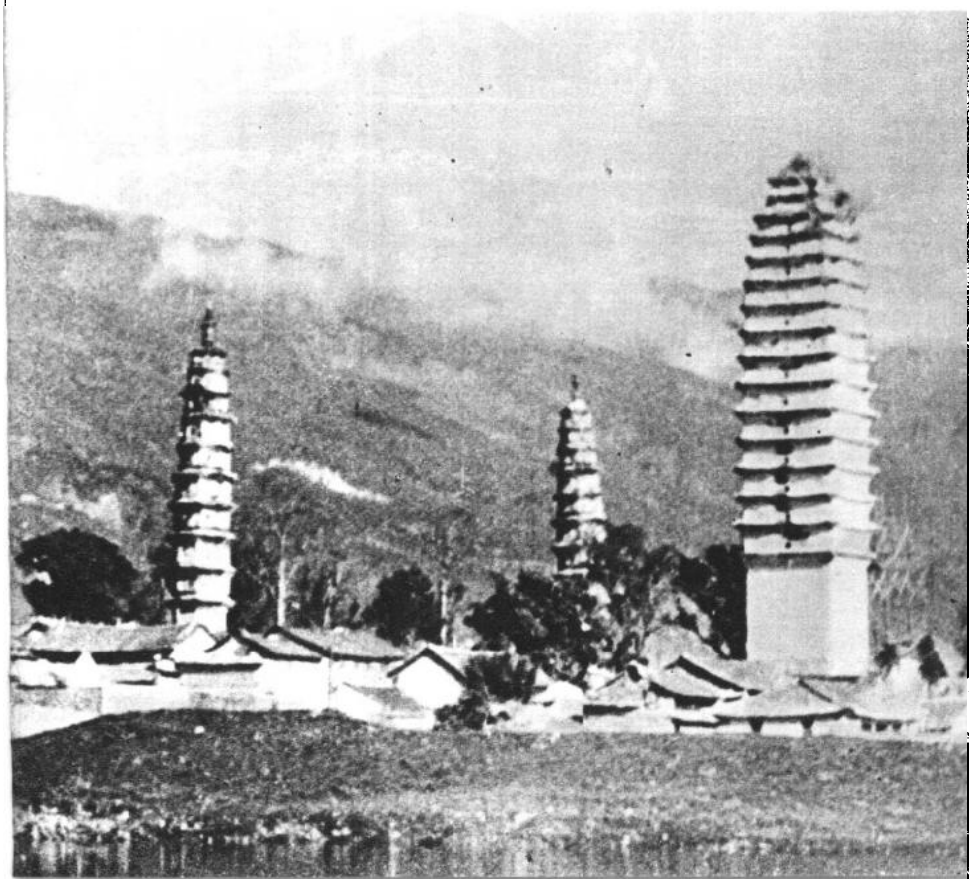
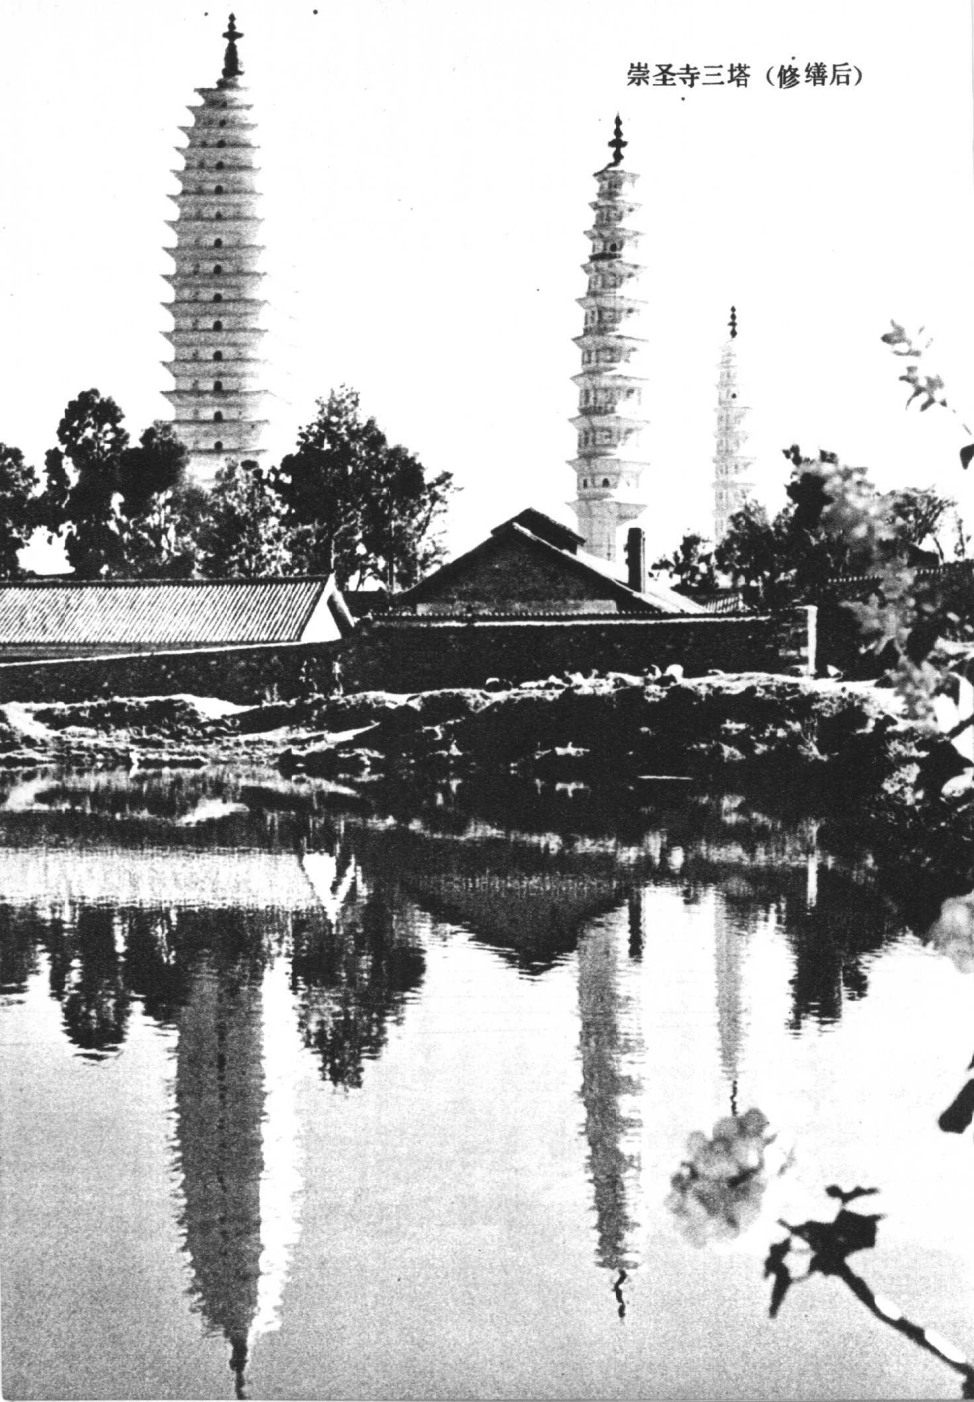
崇圣寺三塔（修缮前）

崇圣寺三塔（修缮后）

一九六一年，崇圣寺三塔被列为全国重点文物保护单位。一九七八年，国家拨款对三塔进行维修加固，工程自一九七八年动工至一九八一年初完工，历时三载。
