# 機械機器破損原因及對策

# 破損事例解析

### 4.1 週身附近之破損事例

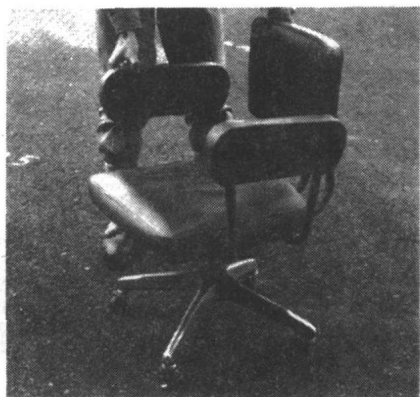
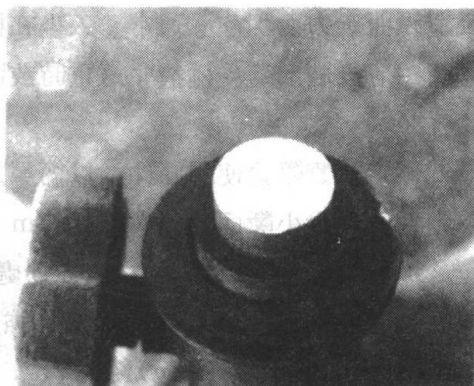
照片 4.1.1 椅子中心軸之破斷 (中心軸直徑  $d=20\text{ mm}$ )

照片 4.1.1 所示為其外觀。照片 4.1.1 (a) 為迴轉式椅子之全貌。(b) 與 (c) 為破斷部之上部與下部。(d) 與 (e) 為其各部之放大。由這些照片可明白，破斷部有段差，為調整高度外部作成環狀溝。破面為典型之疲勞破斷面，乃由於承受反覆彎曲應力而引起。通常，人坐在椅子上或倚靠椅背時，由於椅子之中心軸破斷，使後腦部遭受碰撞，嚴重時或將成為致命傷，因此此種破損必須絕對防止。

(a) 椅子全體之外觀

(b)

(c)

(d) 爲(b)之放大

(e) 爲(c)之放大

關於對策 , 中心軸之最小斷面直徑  $d = 22 \text{ mm}$  , 段差部直徑  $D = 28 \text{ mm}$  , 段差  $R$  部之半徑  $r = 1.5 \text{ mm}$  , 材料為 S30C 經淬火、回火處理。其  $S-N$  曲線則如圖 4.1.1 ③ 所示 , 疲勞限度  $\sigma_{w0} = 31.0 \text{ kgf/mm}^2$  。抗拉強度  $\sigma_B = 65.3 \text{ kgf/mm}^2$  ,  $\xi_1(\sigma_B) = 1.65$  ,  $\xi_2(d) = 0.88$  ,  $\xi_3(d/\rho) = 0.65$  ,  $\xi_4[1 - (d/D)] = 0.70$  , 缺口係數  $\beta = 1 + \xi_1 \xi_2 \xi_3 \xi_4 = 1.66$  。

假如外力相同 , 應力則成為  $\sigma = 17.2 \text{ kgf/mm}^2$  , 缺口係數  $\beta = 1.66$  時之疲勞限度  $\sigma_w = 18.7 \text{ kgf/mm}^2$  , 因此 , 假設  $S-N$  曲線會同樣的平行移動 ,  $\sigma_w = 18.7 > \sigma = 17.2 \text{ kgf/mm}^2$  , 即不會發生破壞。如果考慮到某些體重較大的人使用時 , 則應將安全係數增加一些。如果就椅子全般之耐用壽命與製造成本之平衡來考慮 , 則可認為如此已有相當程度之安全。亦即 , 其對策為 : 中心軸之最小斷面之直徑由 20mm 改變為 22mm , 段差部之外徑 28mm 則不變 , 段差部之半徑 1mm 改變為 1.5mm , 使用材料則由 S10C 改變為 S30C 淬

火、回火處理材料，以一般之使用條件而言，差不多成為半永久性不會破損的椅子。

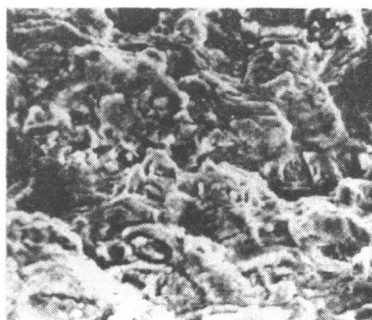
照片 4.1.3 手提箱固定鎖片破斷部之破面，以SEM觀察結果

照片 4.1.3 所示為手提箱固定鎖片破斷部之破面以 SEM 觀察之結果。板厚為 1.2 mm，龜裂由破面上方向下方延伸。亦即，手提箱之固定鎖片在開放時，由於彈簧使固定鎖片彈開而停止時之衝擊力，反覆作用因而產生疲勞破壞。(a) 所示為固定鎖片破斷部之破面全貌，(b) 為 (a) 之放大，於起點部可看到非常明顯之人工缺陷。(c) 與 (d) 為距離疲勞龜裂發生部 0.3 mm 之點，(e) 與 (f) 為距離起點部 0.6 mm 之點。由這些照片，即使使用較低之倍率亦可看出疲勞破面，

(a)破面全貌

(b)爲(a)之中央部

(c)由(b)之上方 $\frac{1}{3}$ 之點

(d)爲(b)之中央部

(e)爲(d)之放大

(f)爲(e)之右方隣近

使用高倍率則可觀察到條痕，由此可證明乃是使用過程中反覆之衝擊應力所引起。此種由增加應力而發生條痕及反覆次數，均可由解析而推算出。4.2節以下詳細說明解析方法，請參照。

對於對策，在手提箱之製造廠商，係將固定鎖片換掉，並增加固定鎖片破斷部之板厚，亦即將原來板厚 1.2mm 變更 3 倍為 3.6mm，並將斷面變化減少，改為一體鑄造。由此，板寬度不變，但厚度增加 3 倍，斷面係數  $Z = 1/6 bt^2$  ( $b$ ：板寬， $t$ ：板厚)，亦變成 9 倍。因此公稱彎曲應力變成 1/9，約為小一位數，所以破損之可能性將不再發生。此種情況時，由於零件尺寸極小，一部分板厚變為 3 倍，對於製造成本之增加影響極微。對於因固定鎖片之破損以致引起使用者之抱怨，就零件交換與信譽降低而言，可能後者之損失更大。就此而言，則本案手提箱製造廠商所採取之對策，乃是相當合理之方法。
