烧伤科手术集 彩色图谱

深度烧伤创面修复
与整形手术图谱

主编 沈祖尧

中国中医药出版社

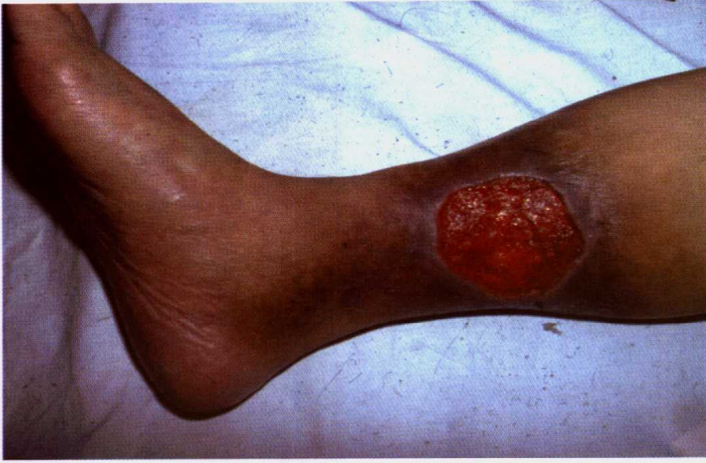
图1 小腿慢性溃疡3年,伴动脉硬化

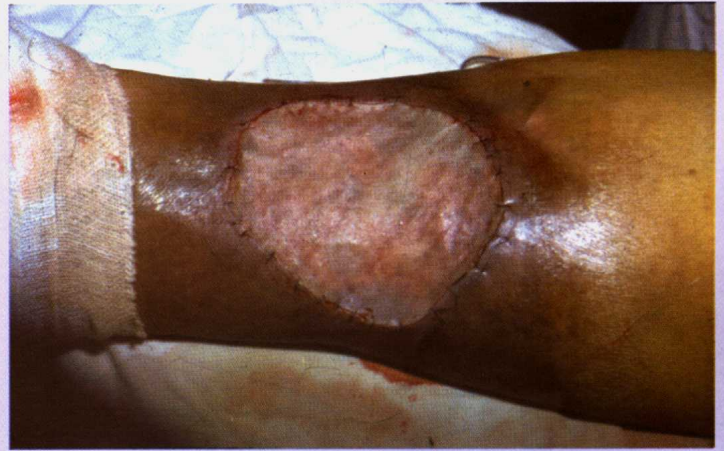
图2 扩创后,中厚皮片移植,边缘用5-0尼龙线缝合

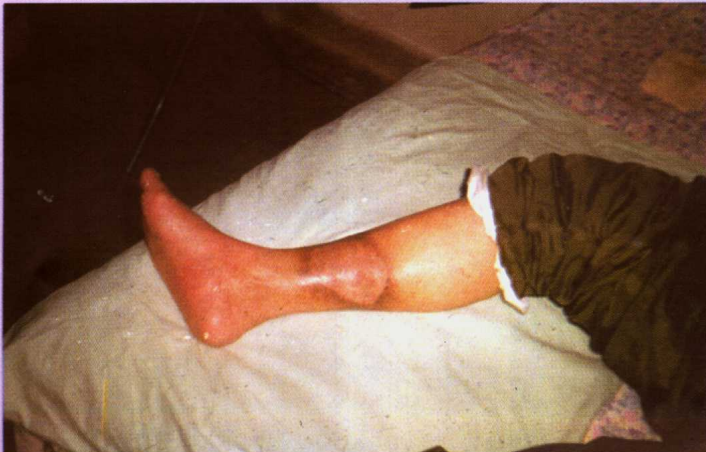
图3 随访6年,植皮区愈合良好
