# 山区道路特殊构造物

Г.Д. 托帕列夫 著  
趙玉璋 譯

## 一、山区道路上的泄水及排水构造物

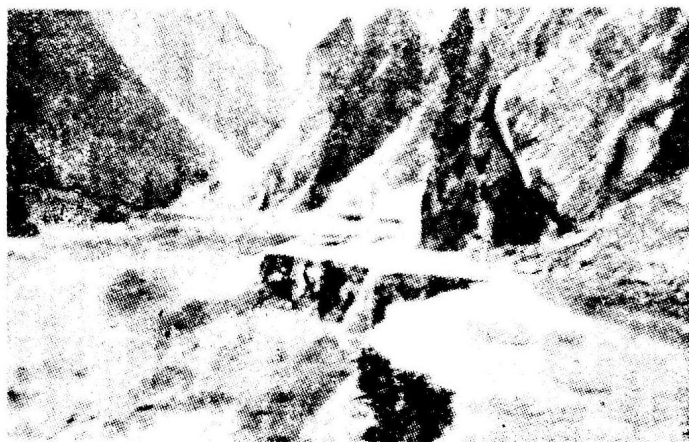
图5 山区道路被冲坏的情况

路、桥梁、房屋以至整个的村庄。1953年在某条山区道路上所发生的天然灾害，可以作为泥石流河破坏作用的实例。当时由于下了3.

小时的暴雨，3.5公里道路被两条泥石流河的水流全部冲坏了，约有6公里道路遭受到损伤。桥梁及其他构造物也遭到很大的破坏（图5）。

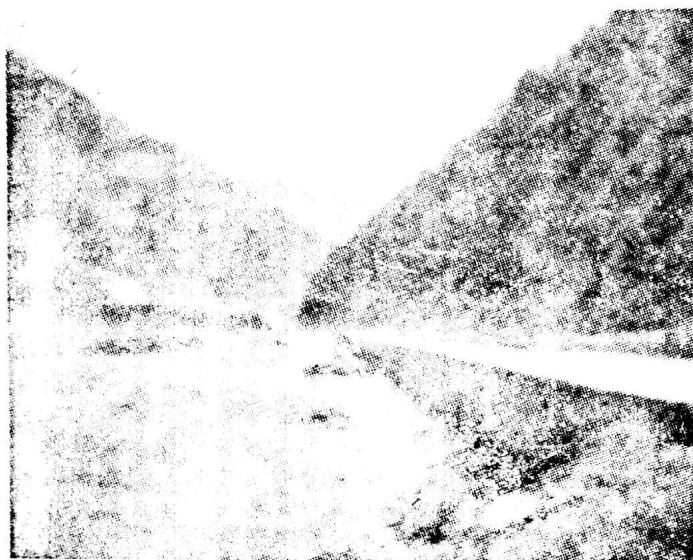
图7 縱向石砌导流坝

縱向导流坝（图7）是防止河中湍急水流对路基冲刷的構造物，这种構造物的作用是消极的。这种構造物并不縮小河槽的泄水断面，但能使水流沿着路基順利的通过。

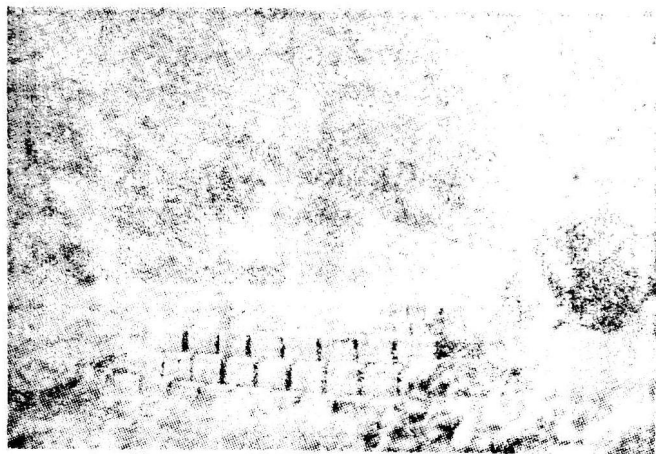
图12 由單个大块砌体组成的短斜丁坝

从1939年起采用了大小为1.5~2公尺及2公尺以上的、以钢筋相互連結的混凝土砌体（图8及12）使护岸及調治构造物的修筑加快，并使其造价大为降低。这种形式的調治构造物修成阶梯狀，并应高出河底一定的尺寸，以防止河流的冲型。
