# 汽车维修案例精选

林小荣 主编

## 案例1 帕萨特 1.8T 轿车发动机无法启动

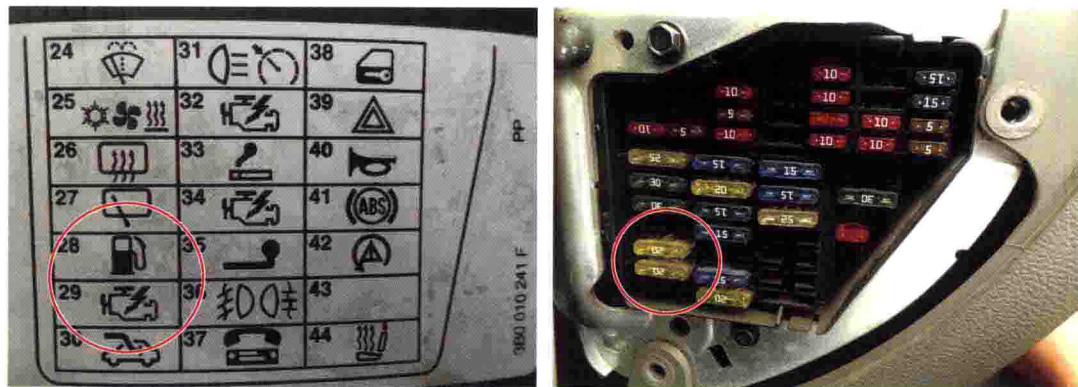
图 1-1 检查点火线圈熔丝 S229 和燃油泵熔丝 S228

1) 打开点火开关，用万用表检查点火线圈熔丝 S229 完好，检查燃油泵熔丝 S228 也完好，如图 1-1 所示。

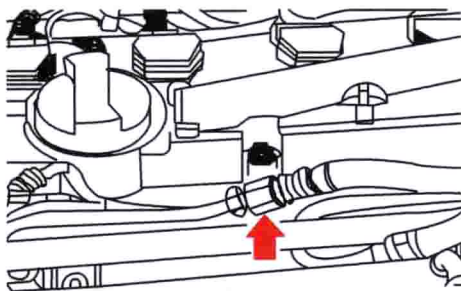
图 1-2 将燃油压力表 VAG 1318 连接到燃油进油管总管

6) 关闭点火开关，拔下油泵熔丝 S228 后，再进行燃油卸压，将燃油压力表 VAG 1318 可靠连接到燃油进油管总管上（图 1-2），发现燃油管路内没有燃油，插上油泵熔丝 S228，起动起动机并观察燃油压力表指针，此时燃油表指针没有上升情况（正常应该升至  $3 \times 10^5 \sim 4 \times 10^5 \text{ Pa}$ ）。因此，基本可以判断为发动机燃油供给系统故障。

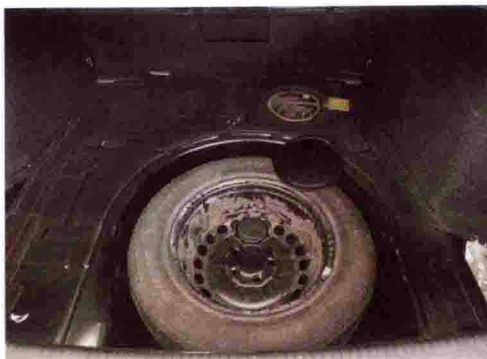
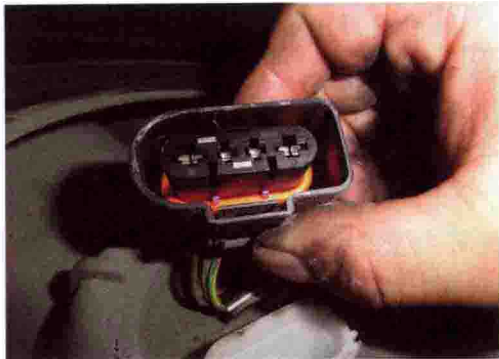
图 1-4 用万用表测量燃油泵插接器插头上端子 1 和端子 4 之间的工作电压

9) 关闭点火开关，打开行李箱，用螺钉旋具拧下燃油泵盖板，并拔下燃油泵插接器插头，用万用表测量燃油泵插接器插头上端子1和端子4之间的工作电压为12.6V，正常，如图 1-4 所示。

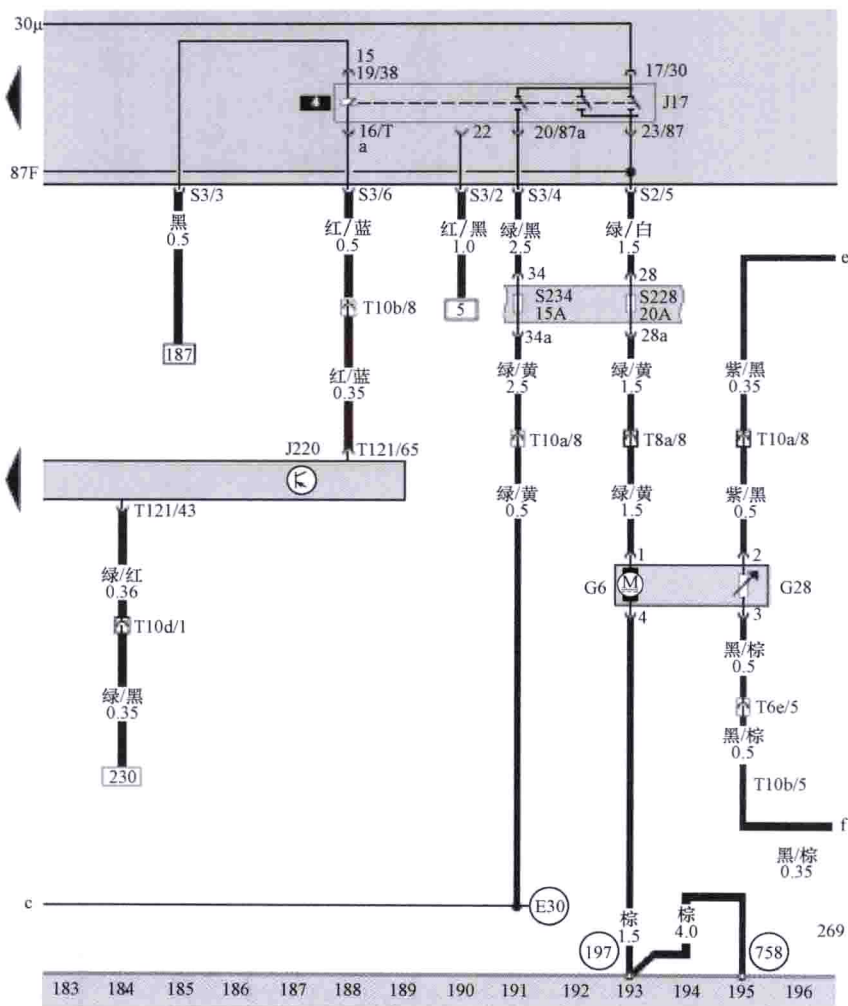
图 2-1 发动机 ECU、燃油泵、燃油表传感器和燃油泵继电器的相关电路

3) 打开车门钥匙，J220 通过端子 T121/65 向 J17 供电，正常情况下 J17 吸合，电流流向 S228（20A）并到达 G6。若燃油泵正常可靠搭铁，G6 提供油压 2 ~ 3s；若有 G28 信号，即长期工作。发动机 ECU、燃油泵、燃油表传感器和燃油泵继电器的相关电路如图 2-1 所示。

J220—发动机 ECU J17—燃油泵继电器 G6—燃油泵电动机 G28—燃油表传感器

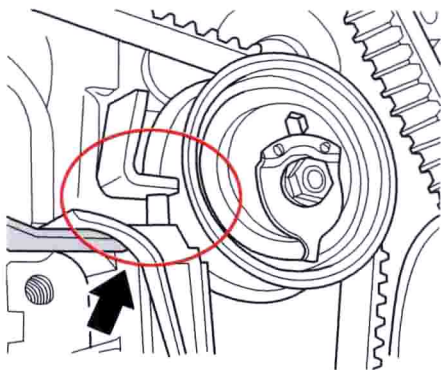
图 3-1 张紧器

3) 熄火拆下发动机正时带罩，再次起动车辆并提高转速至声响发出。可以看见，加速时正时带张紧器与张紧轮相互间存在敲击，这是由于张紧器（图 3-1）失效使其无法起到张紧作用，而张紧轮在正常调节，故出现了相互间的敲击。

上述诊断结果显示，该故障车需更换正时带张紧器，跟客户确认时得知该车至今未更换正时带等，而根据维修手册应行驶 8 万 km 即更换正时带、冷却液泵及张紧轮。因此，本次维修经客户同意后更换了正时带、张紧轮、正时带张紧器、发电机传动带和空调压缩机传动带。

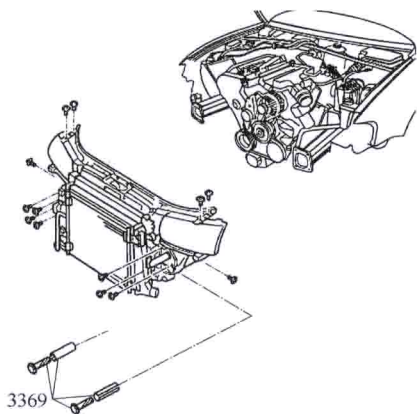
图 3-3 散热器支架

1) 首先清洁发动机舱, 拆下蓄电池负极线, 按照《维修手册》将前保险杠、冷凝器和散热器支架拆下, 拆下空气滤清器总成盖板、吸气口、两前照灯插头、两转向灯、前盖拉索和前保险杠固定螺钉, 取下下隔音板, 拔下前雾灯插头, 卸下前保险杠, 并安置在规定位置。在冷却液无压力状态下打开膨胀罐盖、逆时针拧下图 3-2 箭头所示的散热器排放螺塞, 如有需要, 可接上辅助软管, 排出冷却液于收集盘 VAG 1306 中; 拔下冷却液侧接头、散热器上下冷却液软管、涡轮增压器进气管接头、空调压缩机处接头和空调压力开关插头, 拆下散热器支架 (图 3-3) 固定螺栓, 安装定位销 3369, 松开冷凝器固定销, 取下支架, 将冷凝器上移且向侧面移动, 并用金属丝将其固定在右前轮上; 从支架上松开车外温度传感器。拧下助力转向液压油冷却管 (图 3-4), 并将其放在一旁; 不打开液压油管路。取下散热器支架, 并置于规定位置。
