高等职业技术教育“十二五”规划教材

—土木工程类

# 施工安全 控制与管理

主编 刘超群 马少雄  
副主编 赵勇 黄国庆

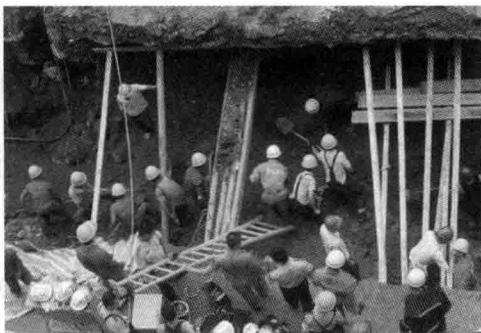
8月2日凌晨1时至5时许，中铁二局项目部相关人员对洒金桥车站北侧冠梁东段20~35m处的沟槽进行了机械开挖，形成上口宽4m、下口宽3.5m、深度4.5m的沟槽。6时30分许，项目部有关人员安排16名工人进入沟槽内清理管线及边坡，拟对沟槽进行支护。9时20分，冠梁沟槽第20~26号桩位之间约10m长的南侧坑壁突然发生坍塌，塌方量约10m<sup>3</sup>。如图2.1、2.2。

图 2.1 救援现场

- (1) 现场人员盲目采用机械方式一次开挖成型深约4.5m的沟槽，超过设计深度1m，也未及时进行支护，且放坡不足，致使坑壁支撑力不足，为后续施工埋下安全隐患。
- (2) 现场管理人员忽视安全作业条件，盲目安排施工人员进行沟槽作业，导致坑壁土体突然失稳坍塌，酿成严重后果，是造成此次事故发生的直接原因和主要原因。
- (3) 监理人员未能及时纠正施工单位忽视后续施工安全条件，一次开挖成型较深的沟槽的错误做法。特别是8月2日凌晨施工人员开挖北侧坍塌段冠梁沟槽时，夜班监理人员未能

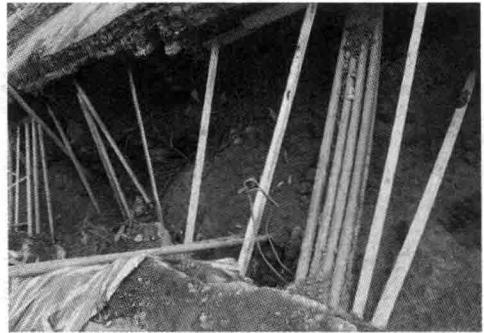
图 2.2 支护情况

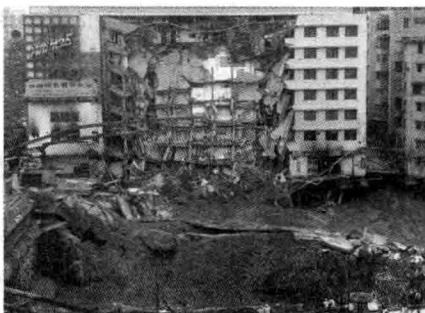
2005年7月21日，广州海珠区海珠城广场工地发生塌陷，一排民工宿舍、一堵围墙、一条马路全部掉入20多米深的工地大坑中。塌方事故同时还引起邻近9层高的海员宾馆和广州海运局8层高的居民楼倾斜，部分墙面开裂。北面墙体第二天凌晨部分坍塌，见图2.3、2.4。此次事故造成3人死亡、8人重伤，直接经济损失4000多万元！

图 2.3 基坑旁居民楼墙体坍塌

(1) 该工地基坑原设计深度是17 m，实际开挖深度是20.3 m，超挖了3.3 m，造成原支护桩变为吊脚桩。

(2) 地质勘察显示，工地岩层中存在强风化软弱夹层，不利建筑施工，但设计与施工单位都没及时调整方案。

(3) 事发前几天，基坑坡顶放置多台重型机械，严重超载。

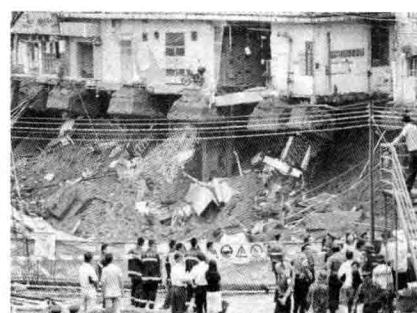
图 2.4 民工宿舍、围墙
