# 地铁结构安全保护 典型事故案例分析

罗凤霞 史海欧 陈玉清 刘庭金 编著

# 第 1 章 绪 论

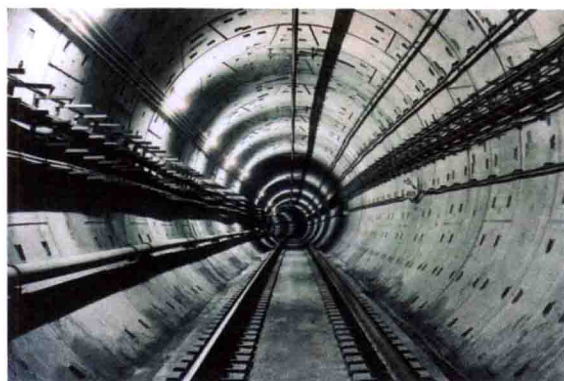
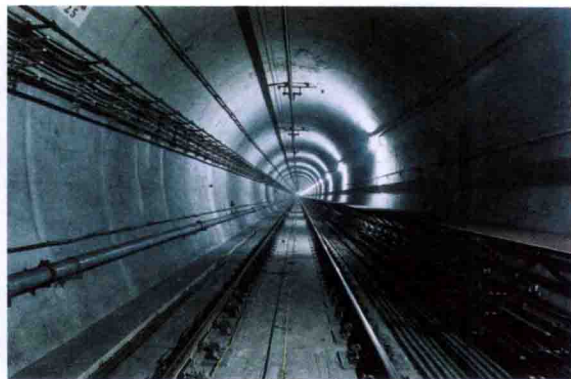
图 1-4 典型的地铁隧道结构形式

盾构隧道是指采用盾构机掘进、预制钢筋混凝土管片拼装而成的隧道。以广州为例,大部分区间隧道采用盾构法修建。盾构隧道外径为 6.0m,内径为 5.4m,由 6 块预制钢筋混凝土管片通过螺栓连接而成,均采用错缝拼装。图 1-3 为错缝、通缝拼装的地铁盾构隧道三维效果图。受隧道断面形状、大小以及线路的工程地质条件等影响,广州地铁的部分区间隧道采用了矿山法修建。矿山法隧道一般采用复合式支护结构,常采用马蹄形断面形状。图 1-4 为典型的地铁隧道结构形式。

(a) 盾构隧道现场照片

(b) 矿山法隧道现场照片

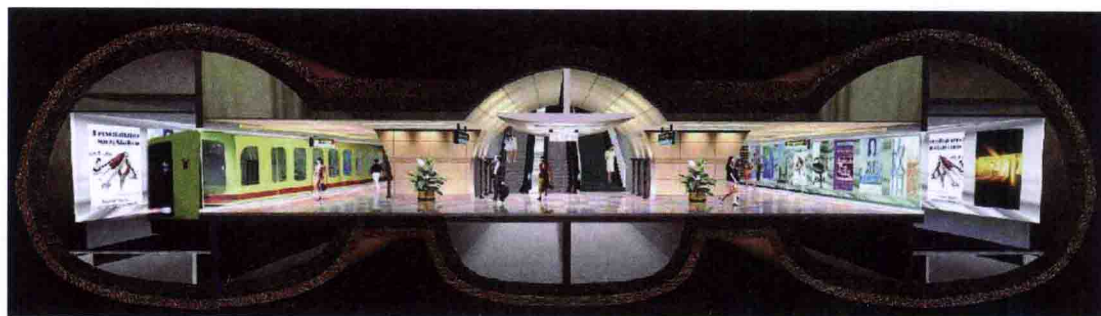
图 1-5 地铁车站的三维效果图

广州地铁地下车站的结构形式新颖多样，主要修建方法为明挖现浇钢筋混凝土框架结构，也有部分地下车站采用暗挖法修建。其中最常见的地下车站为两层两跨钢筋混凝土结构形式。图 1-5 为单层明挖现浇、暗挖地铁车站结构的三维效果图。图 1-6 为某换乘地铁车站的三维效果图。

(a) 单层明挖现浇地铁车站结构

(b) 暗挖地铁车站结构

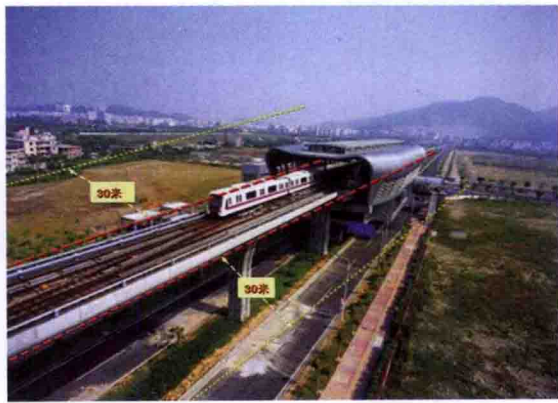
图 1-8 高架结构控制保护区示意图

(2) 地面和高架车站以及线路轨道结构外边线外侧 30 m 内，高架结构控制保护区示意图如图 1-8 所示；

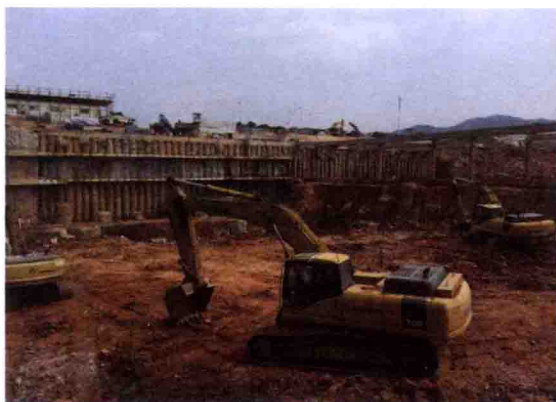
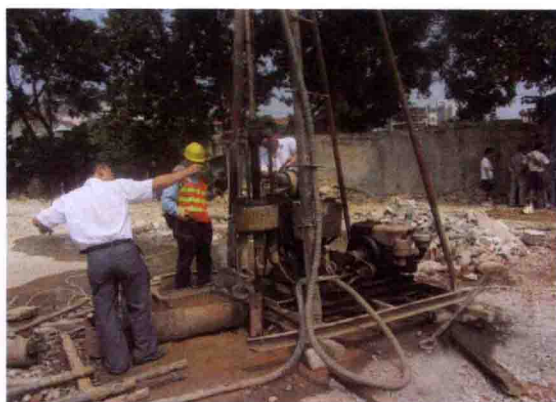
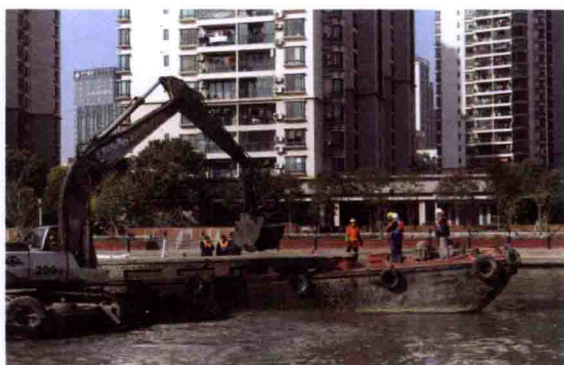
图 1-9 部分典型的外部作业

控制保护区内的外部作业有多种不同的行为，如图 1-9 所示，各城市条例和管理办法中主要是针对有可能对城市轨道交通结构和运营安全产生不利影响的典型工程活动做出要求，建设部令 2005 年第 140 号中明确规定在控制保护区内进行下列作业应当制定安全保护方案：

(a) 基坑开挖

(b) 钻探工程

(c) 桩基施工

(d) 河道疏浚
