全彩图解空调器

维修实例精解

李志锋 主编

机械工业出版社

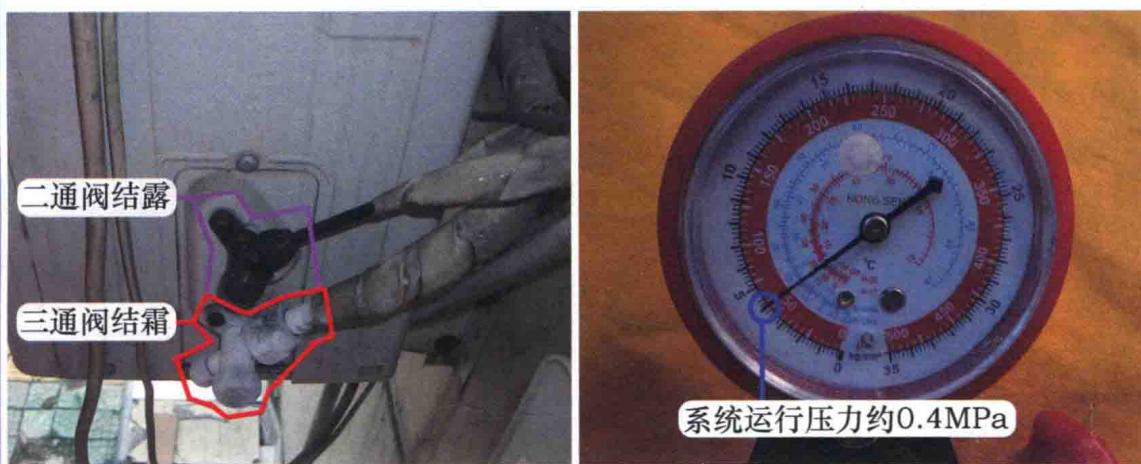
图 1-1 三通阀结霜和压力约 0.4MPa

上门检查，用户正在使用空调器。见图 1-1，查看室外机二通阀结露、三通阀结霜，在三通阀检修口接上压力表测量系统压力约 0.4MPa。根据三通阀结霜说明蒸发器过冷，应检查室内机通风系统。

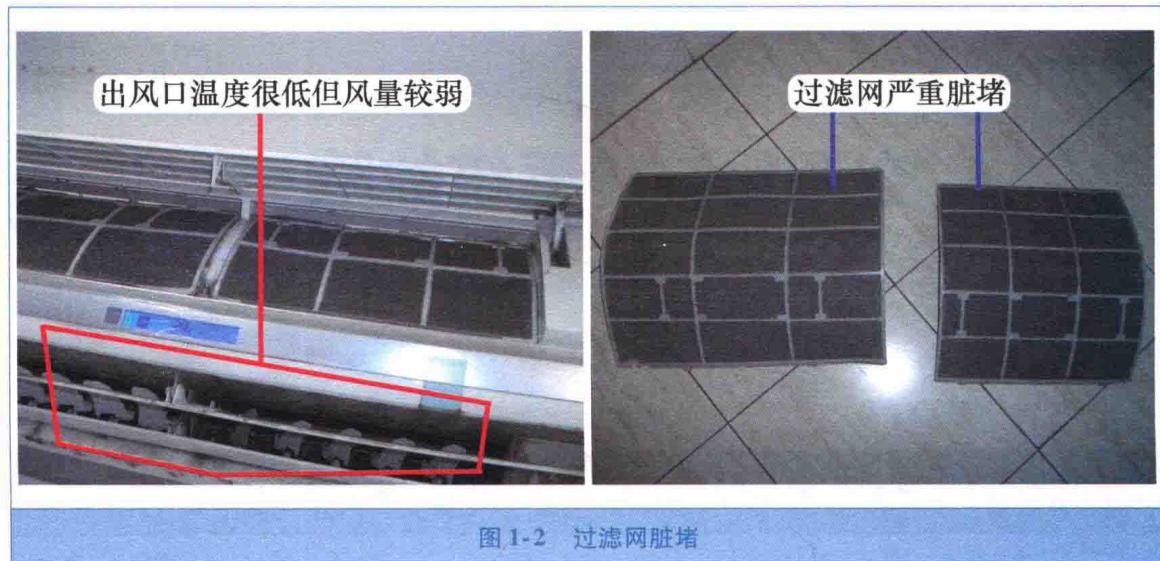
再到室内机检查，见图 1-2 左图，在室内机出风口处感觉温度很低但风量较弱，常见原因有过滤网脏堵、蒸发器脏堵、室内风机转速慢等。

掀起进风格栅，见图 1-2 右图，查看过滤网已严重脏堵。

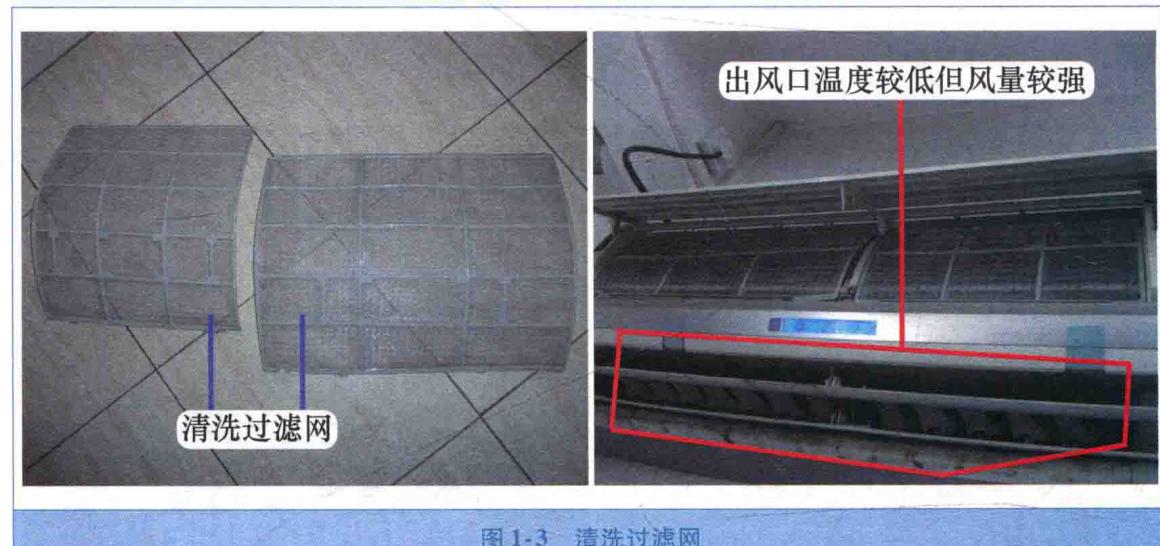
取下过滤网，立即能感觉到室内机出风口风量明显变大，见图 1-3 左图，将过滤网清洗干净。

见图 1-3 右图，安装过滤网后，在室内机出风口感觉温度较低但风量较强，同时房间内温度下降速度也明显变快。

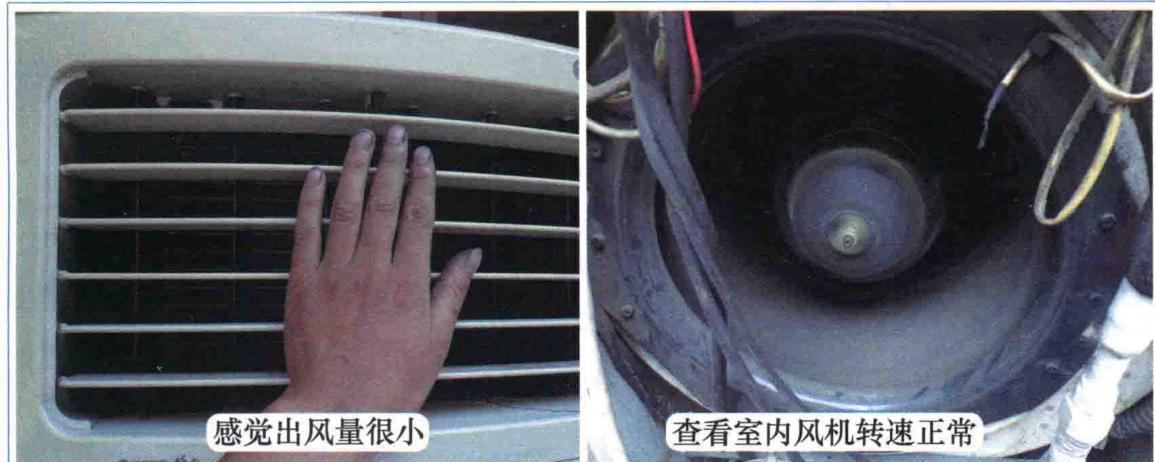
图 1-8 感觉出风口风量和查看室内风机转速

上门检查，空调器正常运行，见图 1-8 左图，将手放在室内机出风口处，感觉出风温度较凉但风量很小，到室外机查看，三通阀结霜，说明蒸发器温度过冷。

见图 1-8 右图，目测室内风机转速很快，按压“风速”按键转换高风-中风-低风时，能看到明显的速度变化。关闭空调器，待室内风机停止运行，双手扶住室内风扇（离心风扇），再次开机，室内机主板为室内风机供电后，感觉起动力量很有劲，初步判断室内风机转速正常。

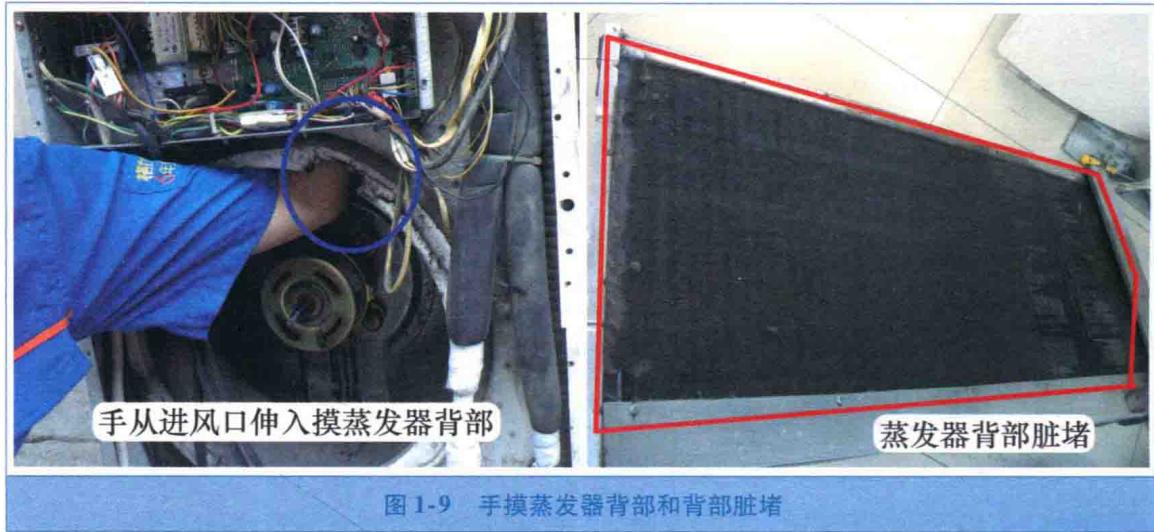
图 1-9 手摸蒸发器背部和背部脏堵

为判断蒸发器背部是否脏堵，见图 1-9 左图，比较简单的方法是取下离心风扇，将手

从进风口伸入，用手摸蒸发器背部来判断：如果脏堵，再拆开室内机清洗即可；如果正常，只需要安装离心风扇和进风口罩圈，实际维修时比较节省时间。

本例取下离心风扇，将手从进风口伸入摸蒸发器的背面，感觉尘土很多；于是取下室内机前面板、隔风挡板、出风框，松开蒸发器的固定螺钉，见图 1-9 右图，观察蒸发器背部已经严重脏堵，从上到下几乎全部附上了一层泥膜。

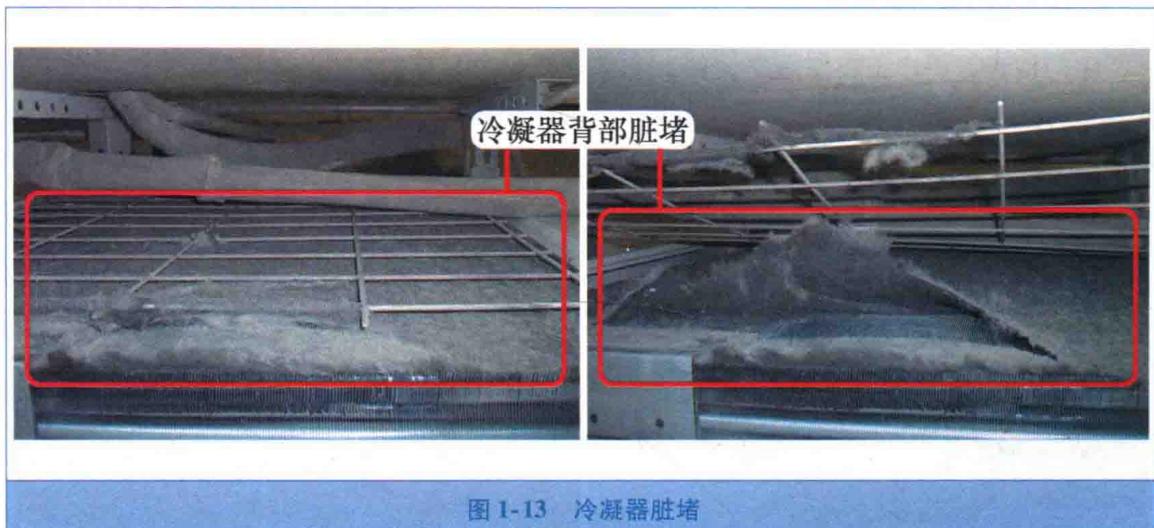
图 1-13 冷凝器脏堵

二通阀干燥、运行压力和电流均高于正常值、室外机出风口温度较高，说明冷凝器散热效果较差，常见原因有冷凝器脏堵或室外风机转速慢。观察室外机背部时，见图 1-13，发现冷凝器严重脏堵，已形成一层毛絮。

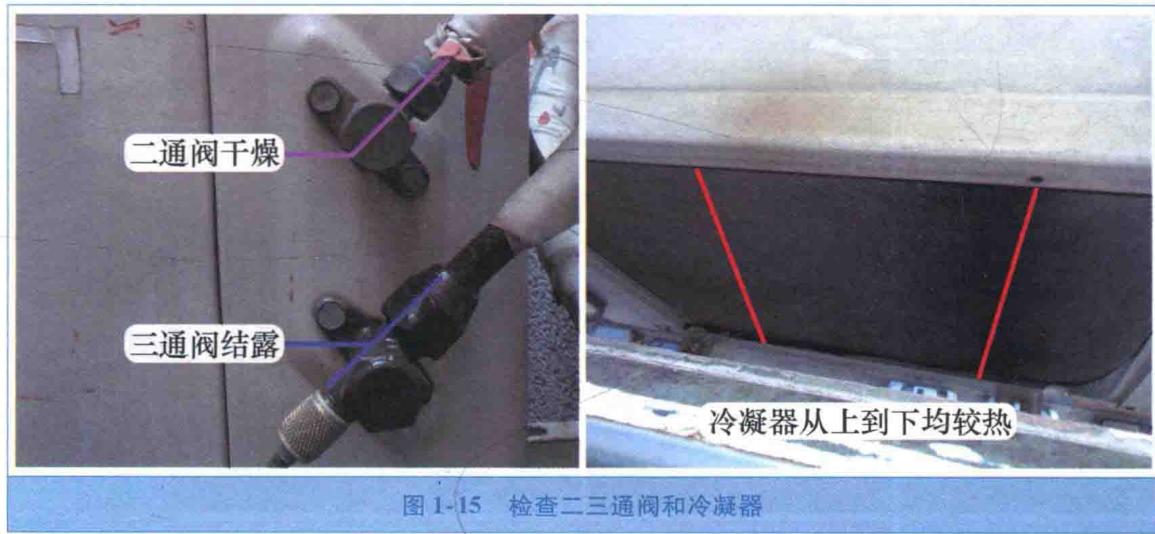
图 1-15 检查二三通阀和冷凝器

上门检查，用户正在使用空调器，用手感觉室内机出风口温度不是太凉，到室外机查看，见图 1-15，二通阀干燥、三通阀结露，在三通阀检修口接上压力表，测量系统压力约 0.6MPa，使用万用表交流电流档测量压缩机电流为 7.5A，查看冷凝器后部表面干

净，手摸温度时从上到下均较热。

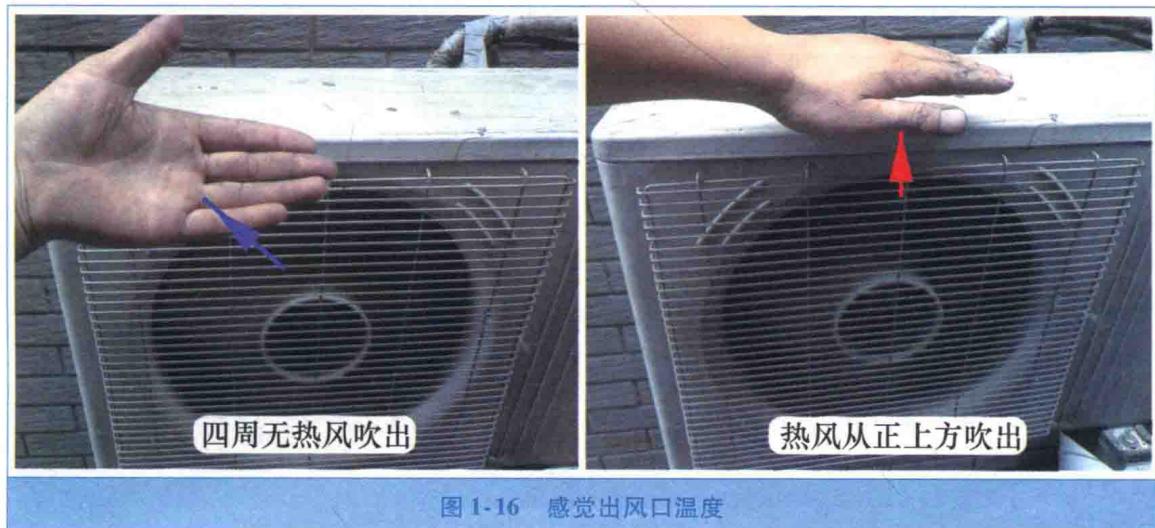
图 1-16 感觉出风口温度

见图 1-16，将手放在室外机出风口四周感觉无风吹出，只有将手放在正上方时才感觉有较弱的风，且温度较高。
