Collapse Mechanism of RC Frame Structures  
Suffered from Strong Earthquake

# 钢筋混凝土框架结构 地震倒塌机理

郭迅 著

多层钢筋混凝土 (RC) 框架结构广泛用于学校、医院和办公建筑中, 近年发生的多次破坏性地震中, 许多 RC 框架结构发生粉碎性倒塌, 造成大量人员伤亡。本书从 2008 年汶川地震中位于震中的漩口中学的震害入手, 以探讨构造相同的单面外走廊多层框架教学楼全部倒塌, 而相邻的内走廊多层框架办公楼不倒塌的原因为目标, 通过现场调查、理论分析和地震模拟试验等综合手段, 阐述了单面外走廊多层框架结构的倒塌机理。指出窗下半高连续填充墙约束柱的纵向变形, 而走廊一侧柱不受约束, 导致受约束柱的内力高度集中, 出现“凝震聚力”现象, 从而率先破坏, 以致整体倒塌。试验还揭示了框架结构中梁上填充墙约束梁的变形, 使弱梁不弱, 致使“强柱弱梁”的设计意图难以实现, 这一结果与几乎全部实际震害相吻合。

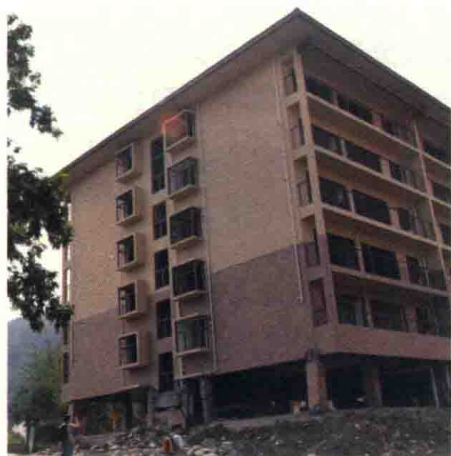
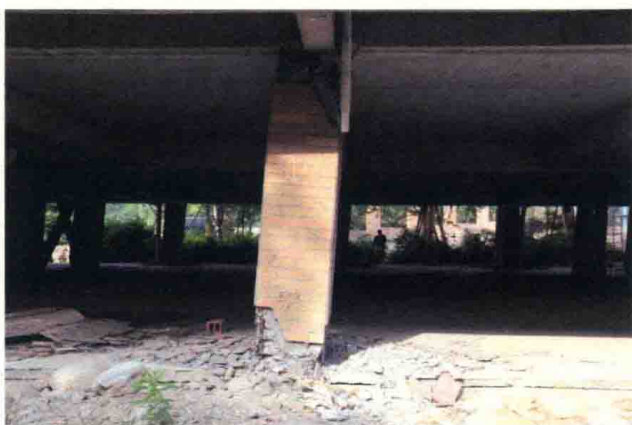
照片 1.1 都江堰临湖别墅底层破坏

(a) 整体结构；(b) 局部破坏

如果不考虑填充墙的作用,“层屈服机制”是正确的,然而实际震害所表现出的破坏或倒塌模式只有极少数能够用“层屈服机制”来解释。比如位于都江堰市底层空旷的临湖别墅,在 2008 年 5 月 12 日汶川地震中遭遇了如照片 1.1 所示的破坏。照片 1.2 和照片 1.3 分别展示了 1971 年美国 San Fernando 地震和 1990 年菲律宾地震中结构底层的破坏。

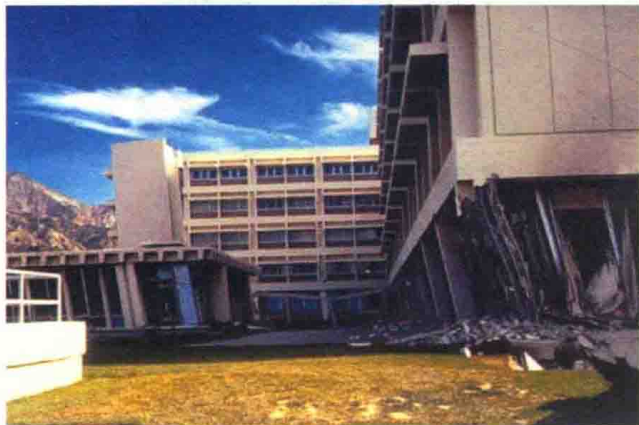
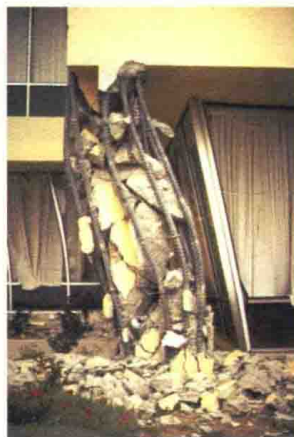
照片 1.2 橄榄景 (Olive View) 医疗中心

(a) 整体结构；(b) 局部破坏

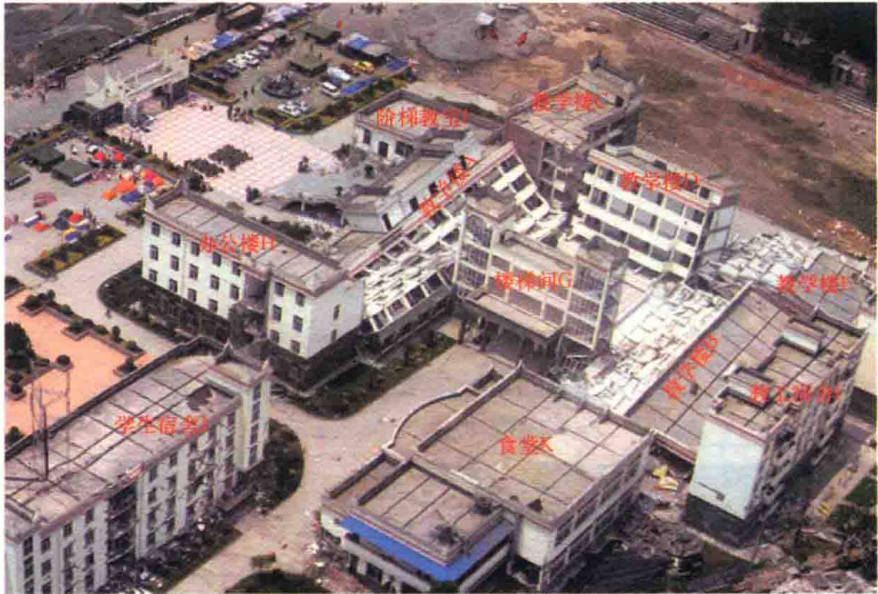
照片 1.4 漩口中学震后面貌

映在漩口中学各栋框架结构的地震破坏模式上。照片 1.4 是漩口中学 2008 年汶川地震后的面貌，各结构的平面位置示于图 1.2。图中的五栋教学楼全部倒塌，并且倒塌方向非常一致地指向操场的外侧，而紧邻教学楼 A 的办公楼 H 则没有倒塌（照片 1.5）。从结构平

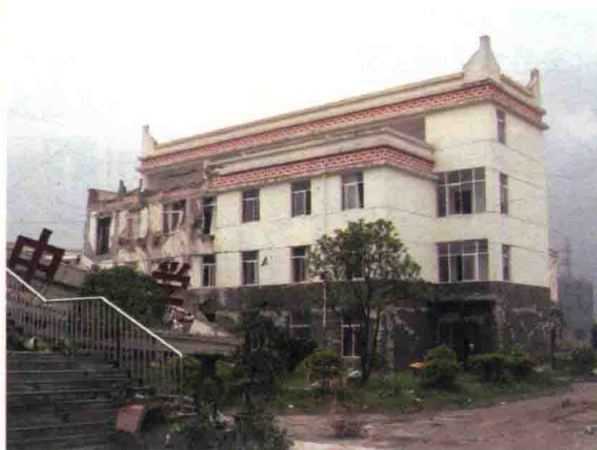
照片 1.5 漩口中学办公楼——内走廊框架结构

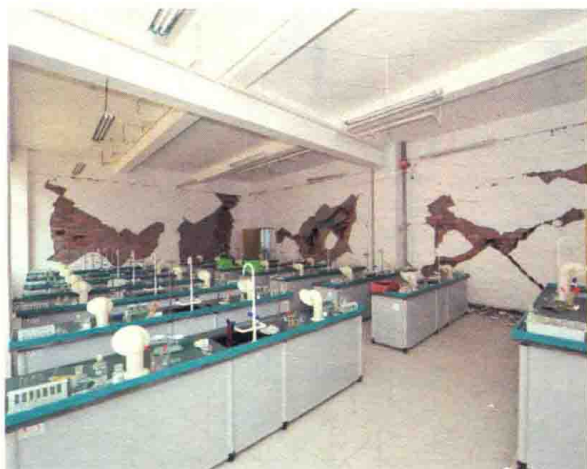
照片 2.1 芦山中学实验室多孔砖填充墙损坏

实际上填充墙都是用实心砖、空心砖、混凝土砌块或加气砌块砌筑的，不能承受剪切变形，在地震作用下表现出显著的脆性，即使结构遭遇的地震荷载不大，也能在填充墙上发现比较显著的斜裂缝。随着地震荷载的加大，框架结构出现层间变形，则填充墙裂缝继续发展，形成贯通裂缝，以致砌块被挤碎和大面积脱落。照片 2.1~2.4 显示了填充墙不同程度的破坏。

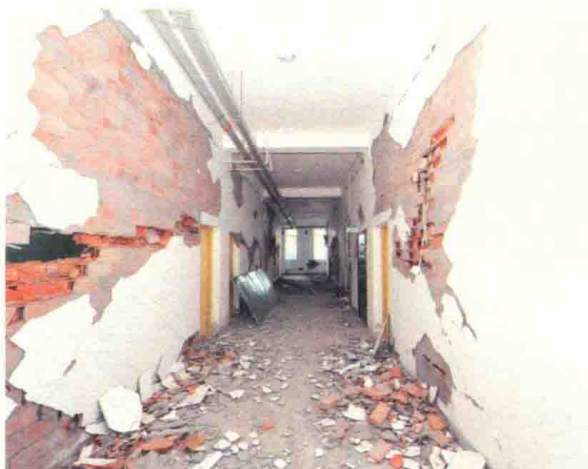
照片 2.2 芦山中学教学楼走廊填充墙破坏

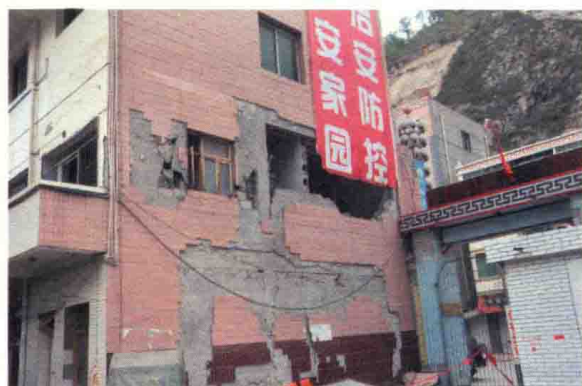
照片 2.3 填充墙出平面破坏

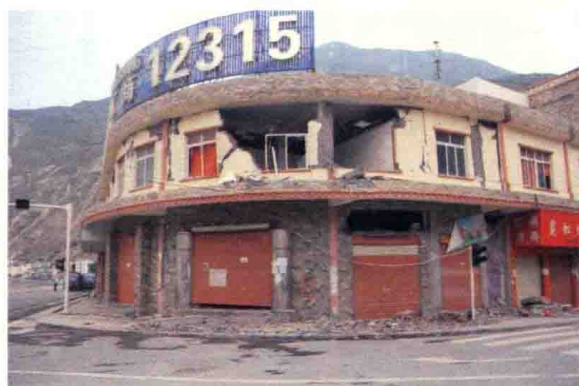
照片 2.4 圆弧填充墙很容易出平面破坏

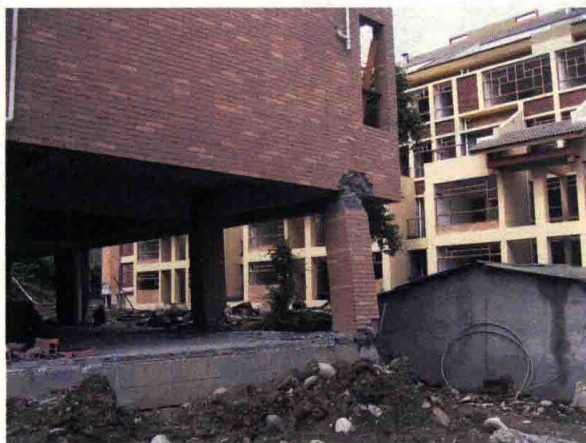
照片 2.5 都江堰临湖别墅有临空面节点破坏

框架节点是梁柱交汇的区域，节点要承受拉、压、弯、剪等各种作用，受力十分复杂。处于不同拓扑位置的节点受力差异很大，破坏情况也不同。现行抗震设计规范中，通过强调“强节点、弱构件”这一设计要求来避免地震作用下结构由于局部破坏（主要指节点）而导致整体倒塌。但实际震害中，由于钢筋锚固不足、混凝土捣固不密实、箍筋设置不完全、施工缝处置不当等因素导致的节点破坏情况仍大量存在。照片 2.5~2.11 所示的就是框架结构典型的节点破坏。

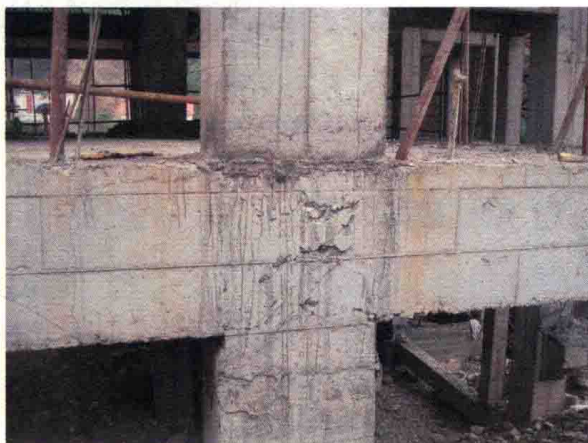
照片 2.6 北川禹荷花园框架节点核心剪切破坏

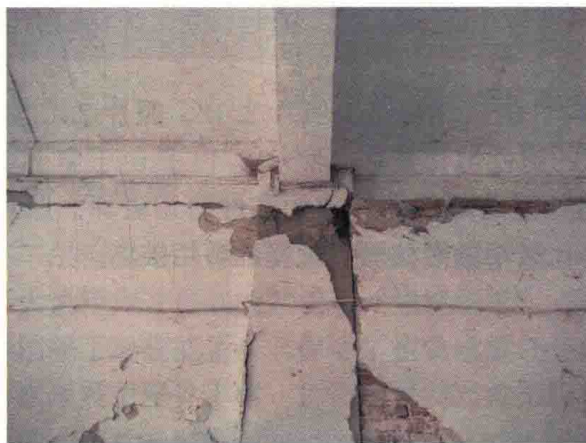
照片 2.7 无临空面节点一柱端出现塑性铰

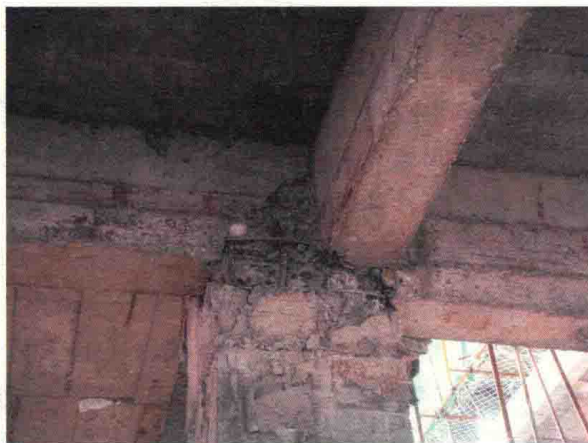
照片 2.8 无临空面的节点破坏

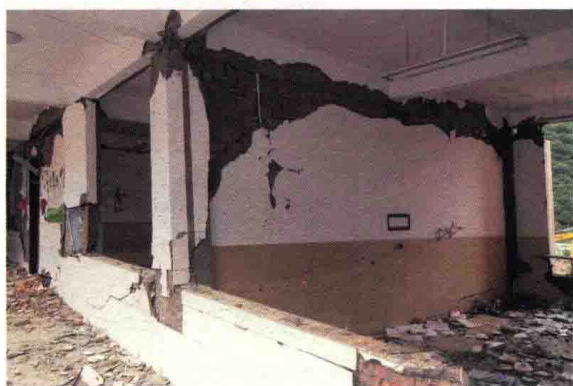
照片 2.9 内节点破坏

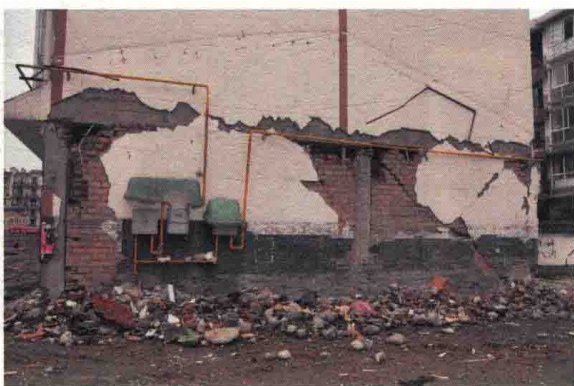
照片 2.10 角柱节点破坏

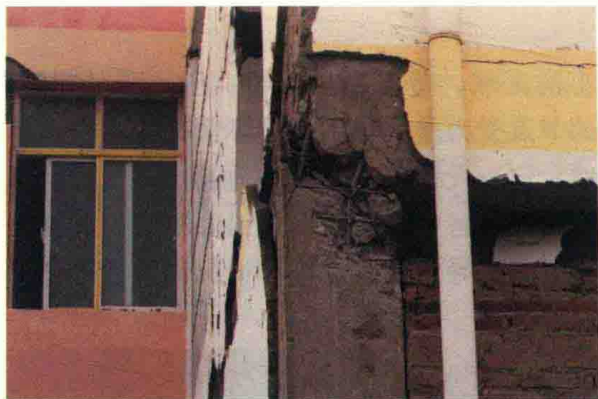
照片 2.11 填充墙推挤造成的节点破坏

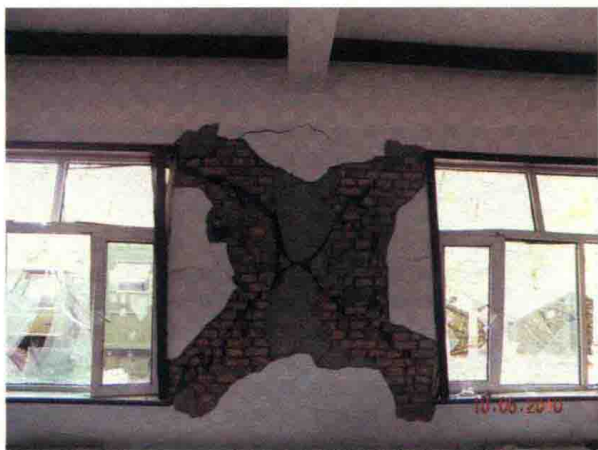
照片 2.12 短柱—剪跨比小的窗间墙

照片 2.12~照片 2.15 所示为剪跨比较小时柱的破坏形态。照片 2.12、照片 2.13 是由于柱和窗间填充墙的组合形成了短柱而出现的脆性剪切破坏。照片 2.14 是由于窗下填充墙过高,对柱的约束作用很强,使柱的剪跨比显著降低而导致的脆性剪切破坏。照片 2.15 是由于在柱两侧设置了矮窗,构成了剪跨比极小的短柱而出现脆性剪切破坏。

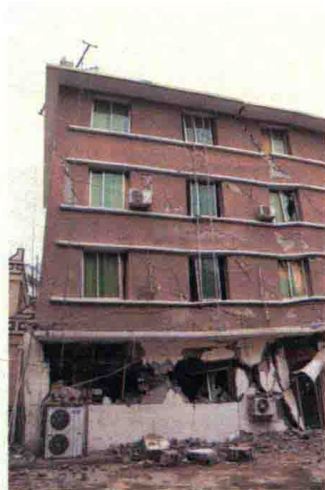
照片 2.13 汶川县底商破坏—  
开窗洞填充墙形成的短柱

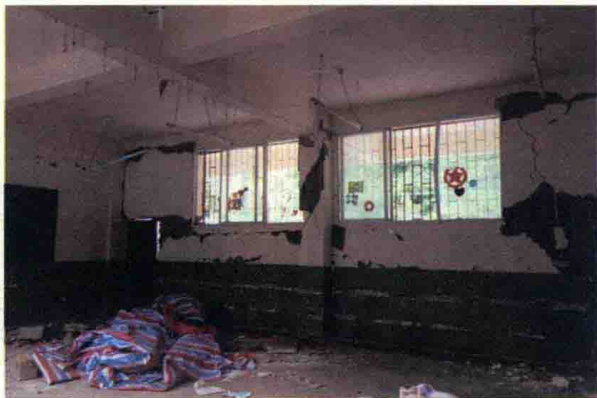
照片 2.14 鲁甸中学—开窗洞填充墙形成的短柱

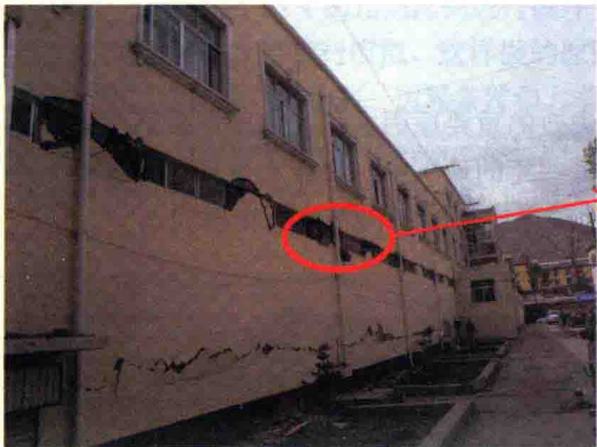
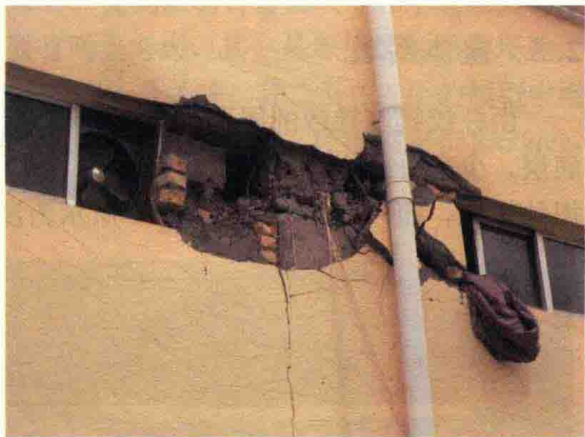
照片 2.15 结古镇震害—剪跨比小—短柱—剪切破坏

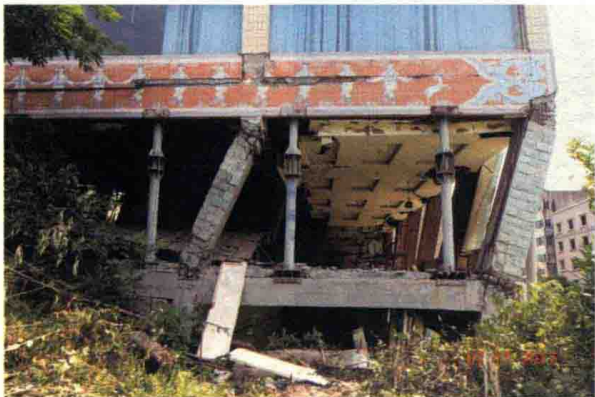
照片 2.16 北川大酒店第二层纵向倒塌

层倒塌是框架结构最常见的倒塌模式。为了克服层倒塌模式，世界各国研究人员投入了大量精力，得到的共识是“强柱弱梁”。通过提高柱的设计弯矩，使塑性铰出现在梁端，既消耗了地震能量，又保证了担负承重任务的柱的相对完整性。然而，层倒塌在多年来的历次地震中屡见不鲜，这表明目前对框架结构倒塌机理的认识以及相应的抗御措施是有问题的。照片 2.16～照片 2.19 是近年来地震中出现的结构层倒塌模式。

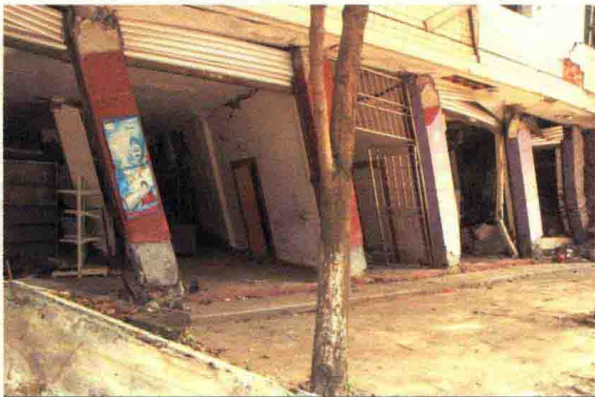
照片 2.17 框架底层纵向倒塌

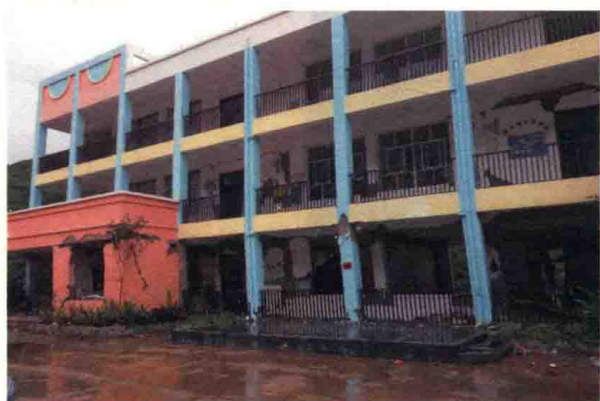
照片 2.18 龙头山幼儿园框架底层纵向侧移

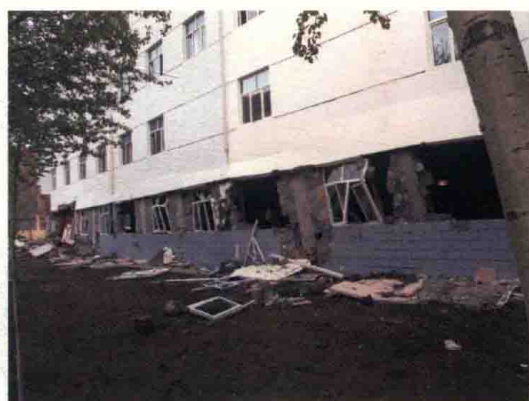
照片 2.19 玉树武警某框架底层沿纵向侧移

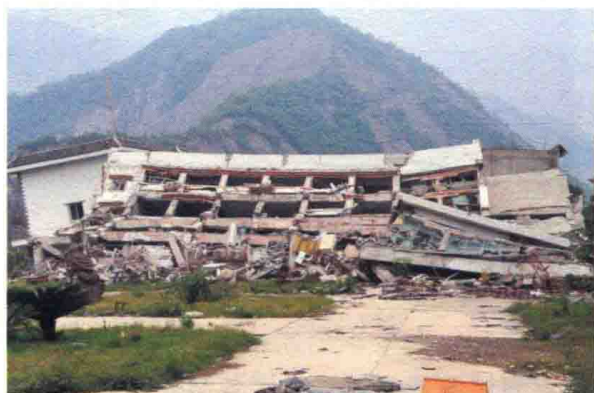
照片 2.20 北川县政府正面

由柱铰机制导致的层屈服破坏是结构整体失效的重要原因之一。薄弱层破坏常出现在底层，少部分结构中间层也时有出现。另外，近些年的地震中，出现大量框架结构整体倒塌的情况，照片 2.20～照片 2.22 所示为汶川地震中出现的结构整体倒塌模式。

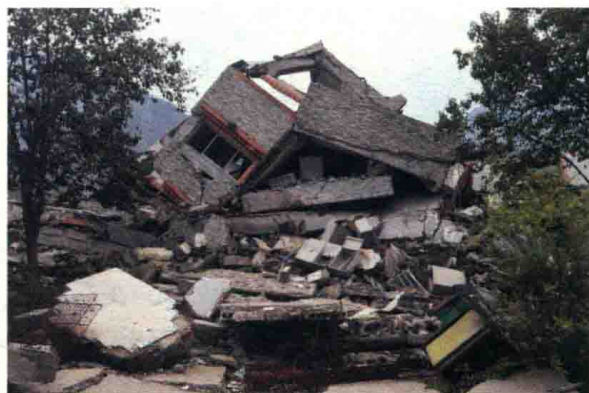
照片 2.21 北川县政府侧面

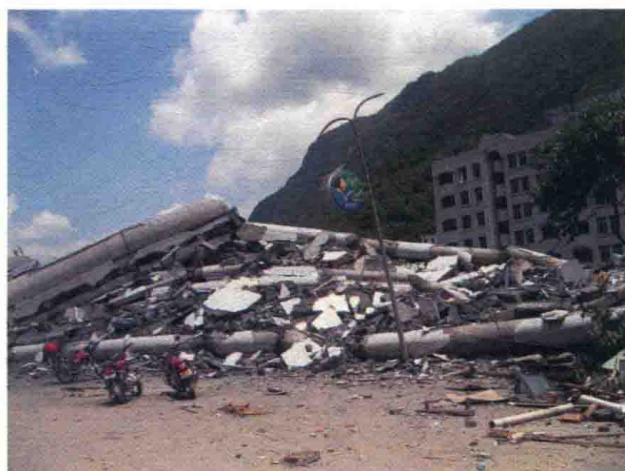
照片 2.22 北川县联社
