# 农网人身伤亡事故典型案例 3D图册

## 3D 图册

## 案例 1 误停线路，触电死亡

## 案例 2 巡视违章，误碰带电导线，触电死亡

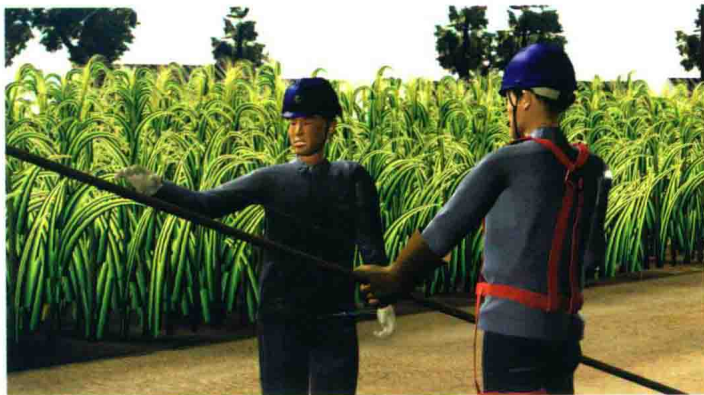
► 工作负责人王某安排孙某、刘某拉开东永线5号杆长乐支线T接处支路隔离开关。

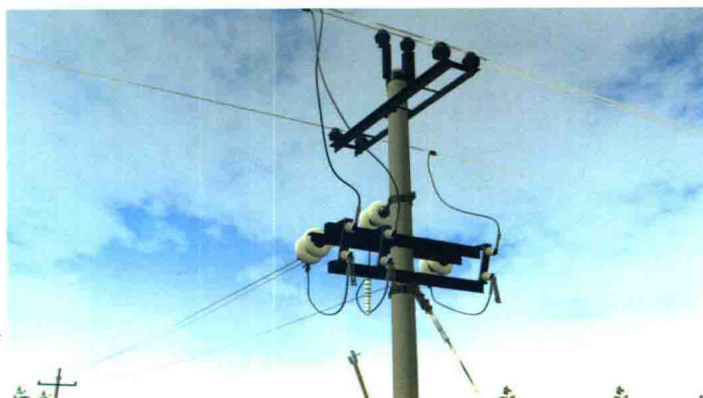
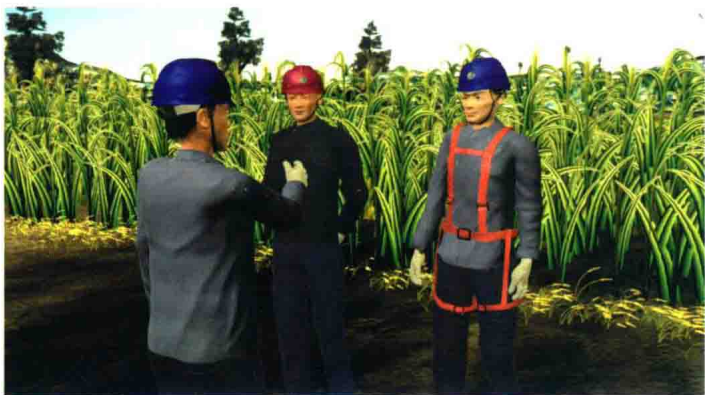
► 但孙某、刘某却来到东永线8号杆镇西支线处，拉开了镇西支线T接处支路隔离开关。

(1) 停电错误。工作班成员孙某、刘某对线路设备不熟悉，走错了位置，操作前也没有认真核对线路名称，误认为东永线 8 号杆就是东永线 5 号杆，操作拉开东永线 8 号杆 T 接处支路隔离开关。

(1) 严格执行《国家电网公司电力安全工作规程（配电部分）（试行）》的规定，必须在工作地段有可能来电的各侧验电、接地后方可开始工作。

(2) 严格执行《国家电网公司电力安全工作规程（配电部分）（试行）》5.2.6.1 条“倒闸操作前，应核对线路名称、设备双重名称和状态”。

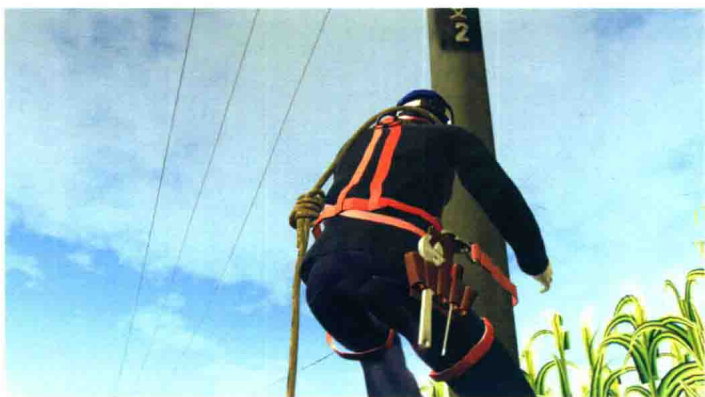
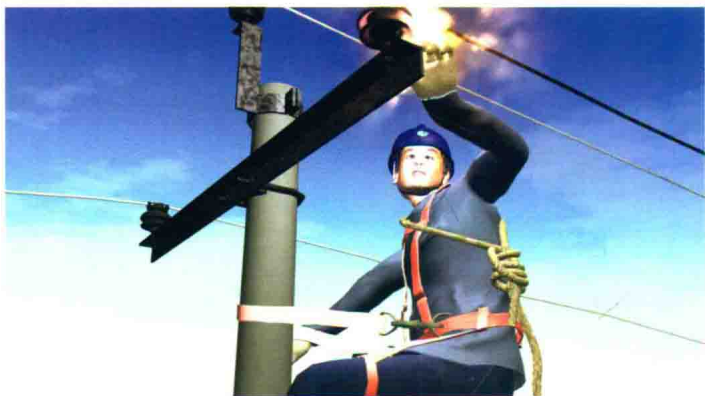
◀ 之后孙某、刘某来到长乐支线2号杆处，在没有验电、挂接地线的情况下，王某安排刘某登杆，孙某负责地面工作。

◀ 当刘某登杆到工作位置开始工作时，触及C相导线导致触电，经抢救无效死亡。

(2) 工作负责人王某管理违章，违章指挥，监护不到位。在错误停电、没有完成现场安全措施（在施工作业的线路有可能来电的各侧验电、接地）的情况下，安排刘某登杆工作。

(3) 工作班成员孙某行为违章。在没有检查核实正在施工作业的线路有可能来电的各侧接地的情况下，盲目登杆作业，触及带电的 10kV 线路。

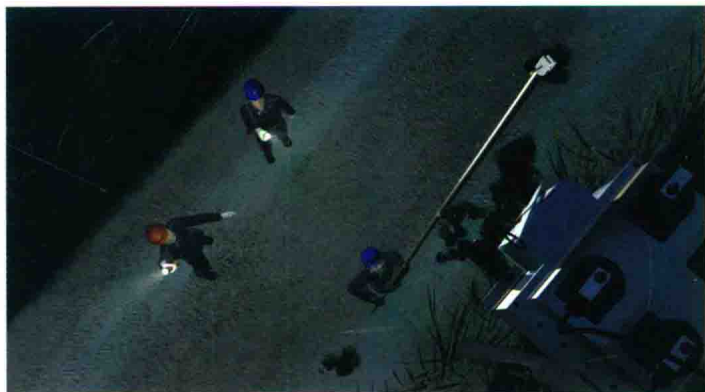
► 23时，三人到达364桥其线主线5号杆柱上油断路器下，此时薛某、贾某检查发现断路器在分闸位置。
