# 场地液化震害 图集

洪海春 编著

# 第1章 场地液化震害定量研究及其应用\*

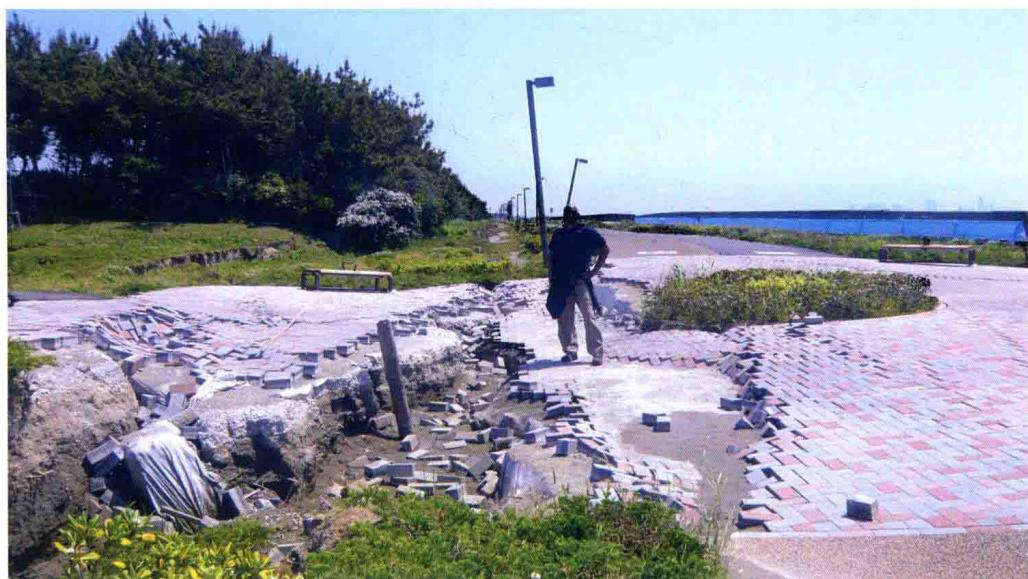
图 1-4-1 海堤的内陆地沉陷

2011 年 3 月 11 日东日本  $M_w$ 9.0 地震发生后，东京湾 Urayasu（浦安市）的液化破坏最为严重，约 85% 的面积发生液化，并导致建筑物、生命线设施、堤防、港口和道路的严重破坏<sup>[5-7]</sup>，人工填土形成的地面被液化产生的喷砂所覆盖（如图 1-4-1，图 1-4-2）。同时，Urayasu 市严重受损的房屋 3 680 栋，部分房屋毁坏，产生大的沉降与严重倾斜（图 1-4-3）。

根据液化震害范围、程度及结构和基础设施的功能破坏等，结合宏观液化指数及宏观液化等级的评定标准，综合判定宏观液化指数为 0.95，宏观液化等级为 V 级，即毁坏。对照表 1-4-1 的内容，建议 Urayasu 市的场地液化震害最重地区的地震烈度为 X 度。实际上，由于 Urayasu 市的房屋建筑抗震性能良好，其地震烈度相当于中国地震烈度表的 IX 度。

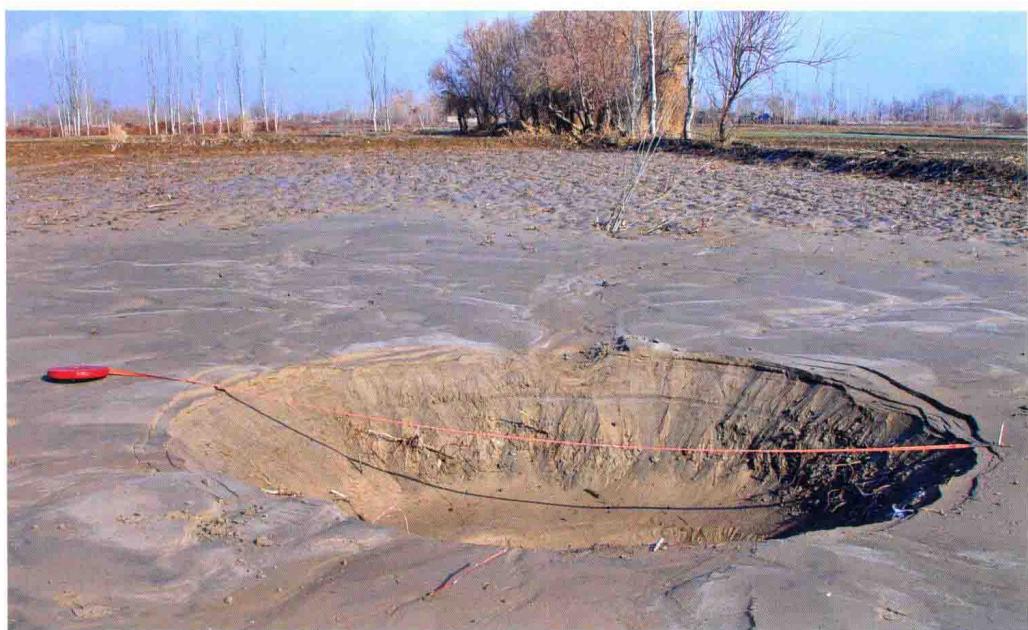
图 1-4-4 最大的喷砂孔直径 3m

在极震灾区，出现大面积喷水冒砂和地裂缝发育。最大的喷砂孔直径 3m（图 1-4-4），据目击者介绍，该孔喷出水柱高达 3m。直径 1 ~ 2m 的喷砂孔多处可见。柏油路面多处裂缝，松软地面出现不规则张裂缝。在伽师、巴楚县交界的沙漠地带发现有北西向排列的地裂缝带。砖柱厂房、粮库遭到严重破坏。大部分水塔遭受破坏，塔筒身出现斜裂或环裂，部分水塔倒塌。根据液化震害范围、程度及喷砂孔直径、建（构）筑物的破坏等，结合宏观液化指数及宏观液化等级的评定标准，综合判定宏观液化指数为 0.75，宏观液化等级为Ⅳ级，即严重液化，建议极震区的地震烈度为Ⅸ度。

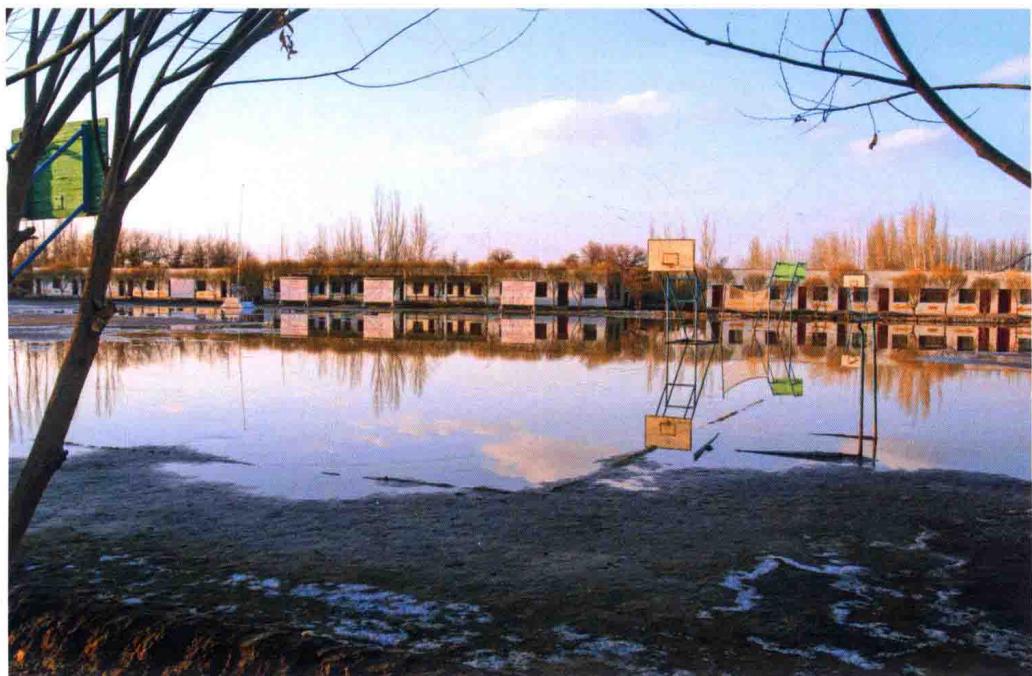
图 1-4-5 操场被喷砂冒水淹没

在重灾区，巴楚县的英吾斯塘乡 13 村多处出现孔径 10cm 以下的喷水冒砂口，形成长约 100m、宽约 30m（断续状）的水塘；琼库尔恰克乡 18 村的中学操场被喷水冒砂淹没（图 1-4-5）；在塘巴扎—色力布亚之间的低地上，喷水冒砂造成玉米、棉花苗被覆盖（图 1-4-6）。大多数砖柱厂房遭到中等破坏。部分水塔遭受破坏，塔筒身出现斜裂或环裂，近一半水塔基本完好。根据液化震害范围、程度及喷砂孔直径、建（构）筑物的破坏等，结合宏观液化指数及宏观液化等级的评定标准，综合判定宏观液化指数为 0.48，宏观液化等级为Ⅲ级，即中等液化，建议色力布亚镇、英吾斯塘乡和琼库尔恰克乡等重灾区的地震烈度为Ⅷ度。

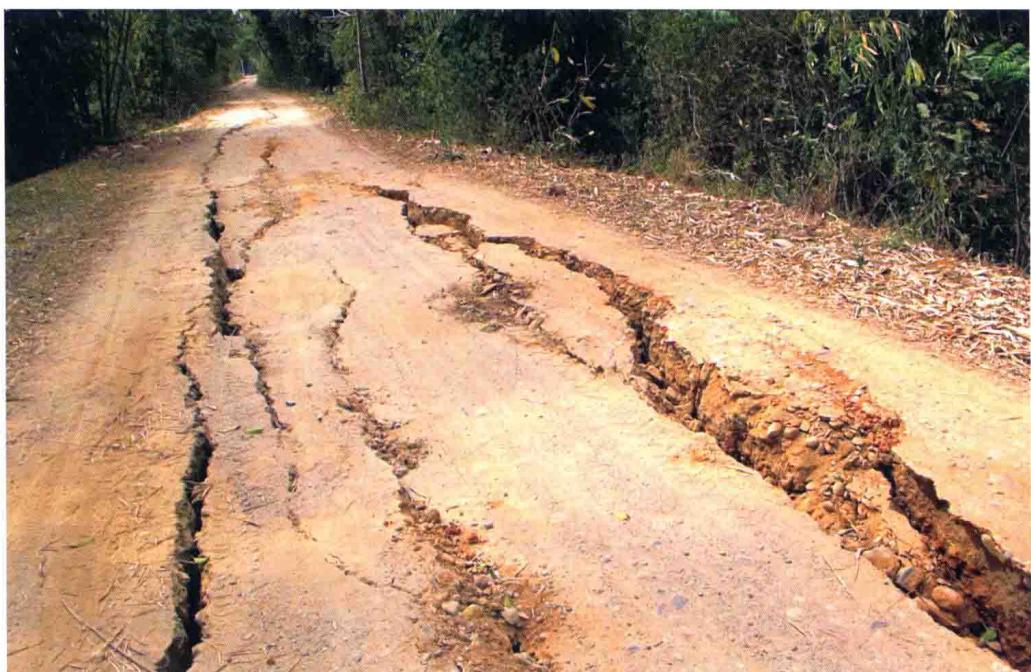
图 1-4-7 盈江河堤路面开裂和下沉

2011 年 3 月 10 日云南盈江发生 5.8 级地震，极震灾区南部弄璋镇贺哈村一带出现多条长数千米、宽度参差不齐的地裂缝<sup>[20]</sup>。其中：沿大盈江南岸江堤公路分布的地裂缝规模及变形强度最大，该地裂缝长约  $3\text{km}$ ，缝宽  $1 \sim 40\text{cm}$ ，部分垂向落差可达  $40\text{cm}$ （图 1-4-7）。砂土液化产生的地裂缝随处可见，这些地裂缝延展至房屋、围墙等处，多数会造成上部房屋建筑开裂。贺哈村及其附近农田、大盈江河堤两侧，长约  $3\text{km}$ 、宽约  $500\text{m}$  范围内出现喷水冒砂。由于砂土液化，引起小规模的地面沉陷，沉陷范围约  $6\text{m}^2$ ，下沉量  $10 \sim 20\text{cm}$ 。沙丘状喷水冒砂孔，其堆积高度不超过  $30\text{cm}$ ，直径  $10 \sim 50\text{cm}$ ，在液化较多的区域成群分布。根据液化震害范围、程度及喷砂孔直径、地基沉降、建（构）筑物的破坏等，结合宏观液化指数及宏观液化等级的评定标准，综合判定宏观液化指数为 0.50，宏观液化等级为Ⅲ级，即中等液化，建议极震灾区（盈江县平原镇与弄璋镇的部分村庄等）的地震烈度为Ⅷ度。

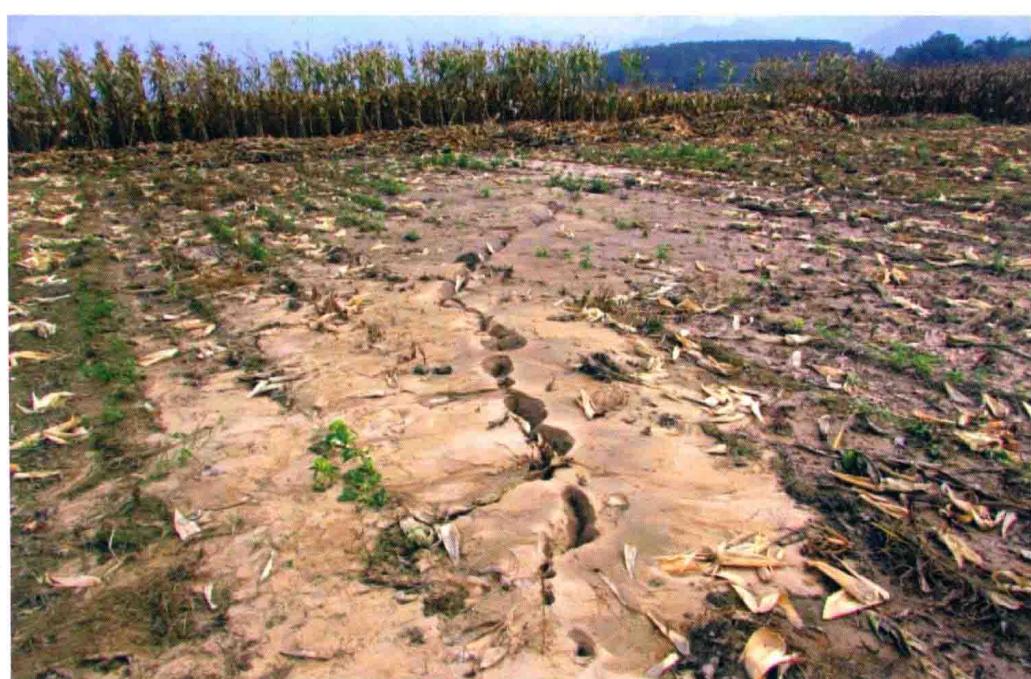
图 1-4-8 喷砂冒水形成地表裂缝(岳永峰提供)

2014 年 10 月 7 日云南景谷发生 6.6 级地震，极震灾区永平镇芒费村亮山组距勐嘎河约  $150\text{m}$  处，农田中  $20\text{m}$  深度范围内分布有饱和砂土，在地震作用下发生了局部砂土液化，液化砂土在地下水、孔隙水压力作用下，沿地表裂缝产生喷砂冒水现象，延绵约  $50\text{m}$ ，间断分布，喷砂孔的直径约  $10\text{cm}$ （图

1-4-8)。永平镇迁营村新寨组出现灰白色砂土液化，喷砂冒水孔呈条带状，其全长约10m；而勐嘎村那茂组则出现灰绿色椭圆形砂土液化喷砂孔，其最大孔径约50cm。在勐嘎村老街一组，深度6m、直径1m的水井被喷砂填充至深度4m左右，同时，井圈沉降、地面出现下陷，造成水泵被埋、水井被废。总体而言，此次景谷地震造成的砂土液化点较多，其范围较广，对学校建筑、农村民居、农业生产、农民生活等造成一定的不良影响。根据液化震害范围、程度及喷砂孔直径、建(构)筑物的破坏等，结合宏观液化指数及宏观液化等级的评定标准，综合判定宏观液化指数为0.40，宏观液化等级为Ⅲ级，即中等液化，建议极震灾区永平镇的地震烈度为Ⅷ度。
