110kV 及以下变电站电气工程施工

常见缺陷与防治图册

辽宁电力建设监理有限公司 编

本书是《110kV及以下变电站电气工程施工常见缺陷与防治图册》分册，归纳总结了110kV变电站电气工程施工中存在的常见缺陷问题并给出了防治措施，列出了施工标准化的参考依据。全书共分10章，主要包括主变压器系统设备安装、主控及直流设备安装、配电装置安装、封闭式组合电器安装、站用配电装置安装、电抗器安装、全站电缆施工、全站防雷接地装置安装、全站照明电气装置安装和通信系统设备安装。

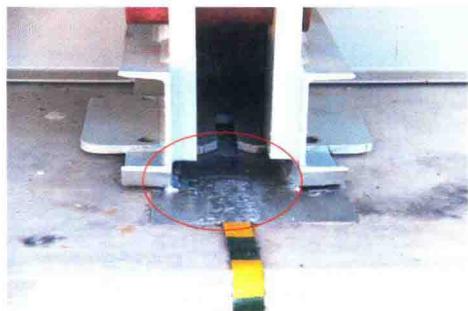
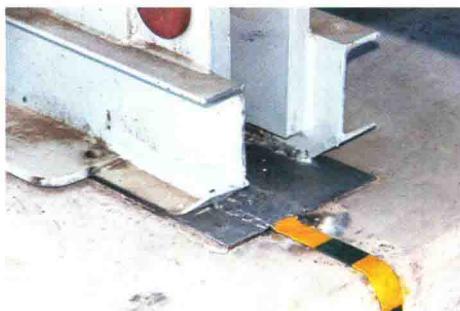
► 1.1.1 主变压器本体安装基础中心位移

缺陷分析 主变压器底座与基础预埋件偏心。

参考标准 《国家电网公司输变电工程标准工艺（三）工艺标准库（2012年版）》（0102010101）工艺标准要求：（1）基础（预埋件）中心位移 $\leqslant 5\text{mm}$ ，水平度误差 $\leqslant 2\text{mm}$ 。

防治措施 基础施工时应核对预埋件位置尺寸与主变压器设备底座尺寸是否相符。

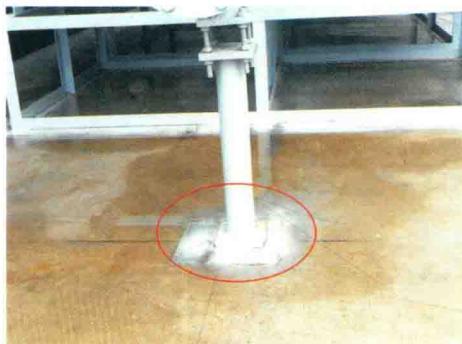
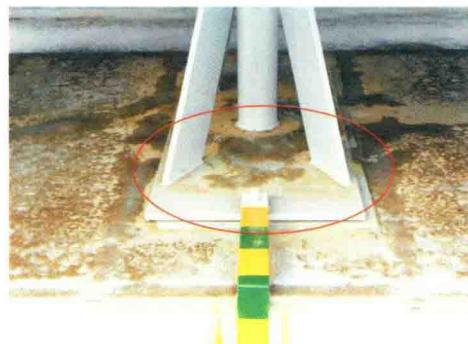
1.1.2.1 散热器安装

缺陷分析 主变压器散热器支架安装与预埋件之间出现偏心问题。

参考标准 《国家电网公司输变电工程标准工艺（三）工艺标准库（2012年版）》（0102010101）工艺标准要求：（1）基础（预埋件）中心位移 $\leqslant 5\text{mm}$ ，水平度误差 $\leqslant 2\text{mm}$ 。

防治措施 基础施工前要核对测量预埋件位置尺寸。

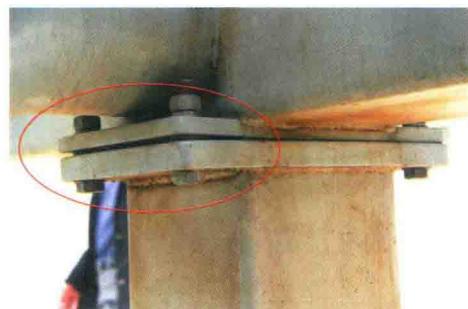
图 1-1-2-2

1.1.2.2 散热器支架安装

缺陷分析 散热器支柱底座不平整。

参考标准 《国家电网公司输变电工程质量通病防治工作要求及技术措施》第三十九条 电气一次设备安装质量通病防治的设计措施：7. 在技术协议中，应明确随设备成套供货的支架加工误差标准，防止现场安装增加垫片。

防治措施 设计联络会时，明确随设备成套供货的支架加工误差标准。

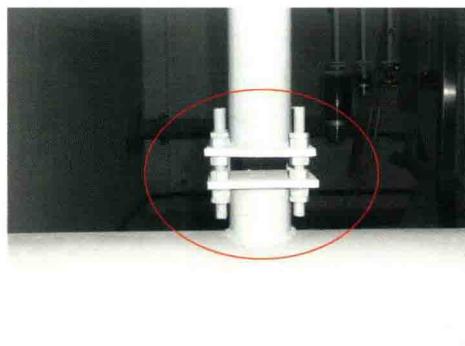
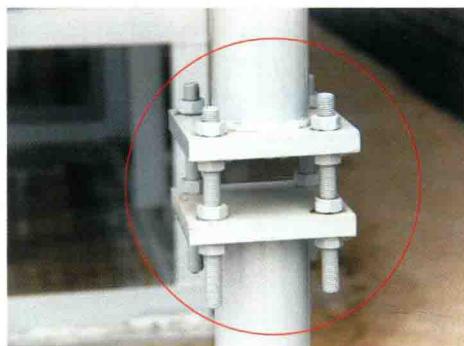
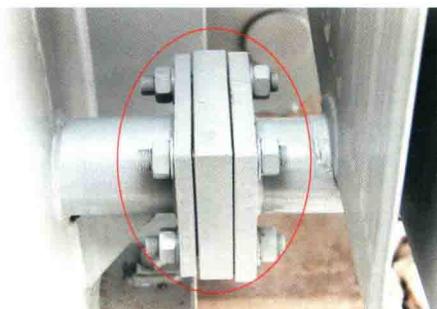
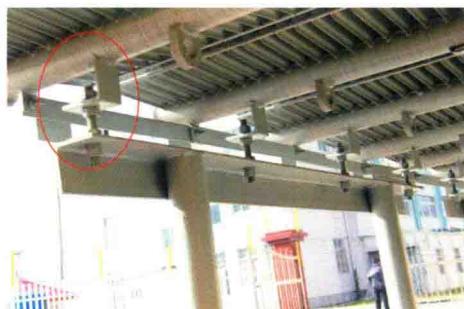
1.1.2.3 散热器穿芯螺栓安装

缺陷分析 穿芯螺栓两端露扣不一致，露出长度过长。

参考标准 《国家电网公司输变电工程标准工艺(三) 工艺标准库(2012年版)》(0102010101) 工艺标准要求：(3) 安装穿芯螺栓应保证两侧螺栓露出长度一致。

防治措施 安装穿芯螺栓时要检查螺栓规格，调整好螺栓位置，保证两侧螺栓露出长度一致。

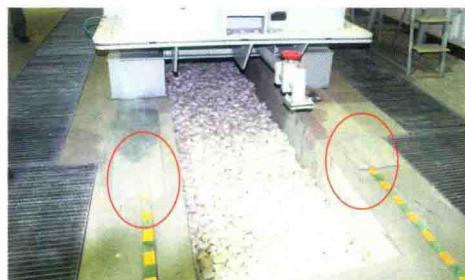
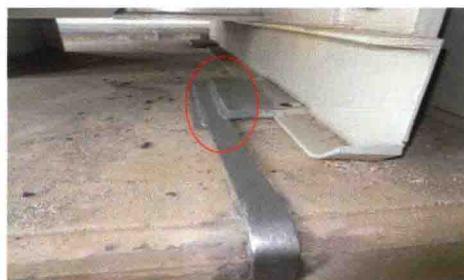
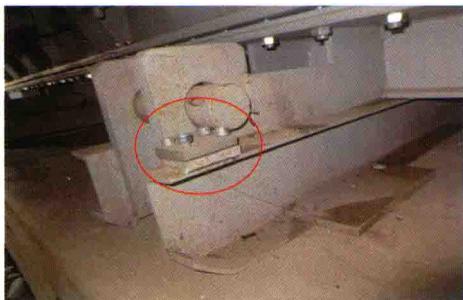
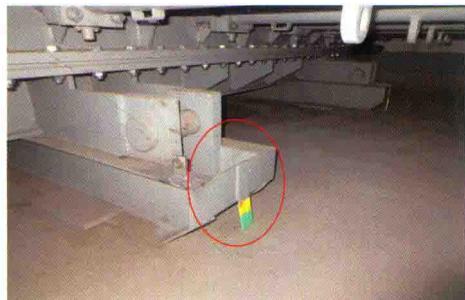
1.1.3.1 主变压器本体接地

缺陷分析 主变压器本体未直接接地，通过基础预埋件接地。主变压器未接地或采用焊接接地。

参考标准 《国家电网公司输变电工程标准工艺（三）工艺标准库（2012年版）》(0102010102) 工艺标准要求：(2) 接地引线与设备本体采用螺栓搭接，搭接面紧密。(3) 接地体连接可靠，工艺美观。(4) 本体及中性点均需两点接地，分别与主接地网的不同干线相连。

GB 50148—2010《电气装置安装工程电力变压器、电抗器、互感器施工及验收规范》4.12.1中规定变压器本体应两点接地。中心点接地引出后，应有两根接地引线与主接地网的不同干线连接，其规格应满足设计要求。

防治措施 制作后的接地引线与主变压器专设接地件进行螺栓连接并紧固。接地引线与（主接地网）在自然状态下搭接焊，锌层破损及焊接位置两侧100mm范围内应防腐。

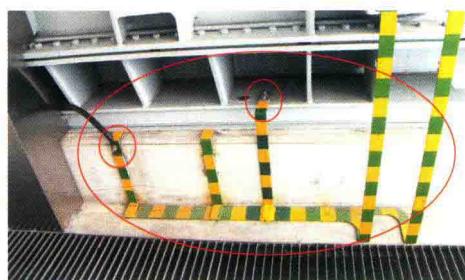
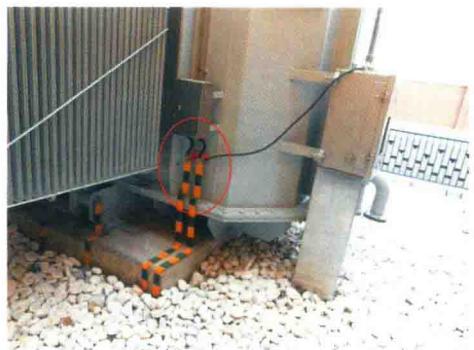
1.1.3.2 主变压器本体与铁芯或夹件接地

缺陷分析 主变压器有载调压机构箱接地与铁芯或夹件接地串联。

参考标准 《国家电网公司输变电工程标准工艺（三）工艺标准库（2012年版）》(0102010101) 工艺标准要求：(5) 本体两侧与接地网两处可靠连接。

防治措施 施工前，监理审查施工

作业指导书时着重审查主变压器本体接地施工要点和工艺要求，应在本体两侧与接地网两处可靠连接，并在施工时督促落实。

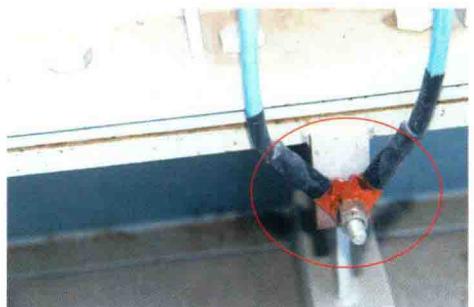
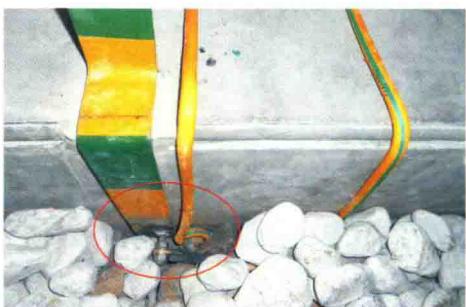
缺陷分析 主变压器铁芯与夹件与主变压器外壳串联接地，除锈防腐未做。

参考标准 《国家电网公司输变电工程标准工艺(三) 工艺标准库(2012年版)》(0102010101) 工艺标准要求：(5) 本体两侧与接地网两处可靠连接。

防治措施 施工前，监理审查施工作业指导书时着重审查主变压器本体接地施工要点和工艺要求，应在本体

两侧与接地网两处可靠连接，并在施工时督促落实。

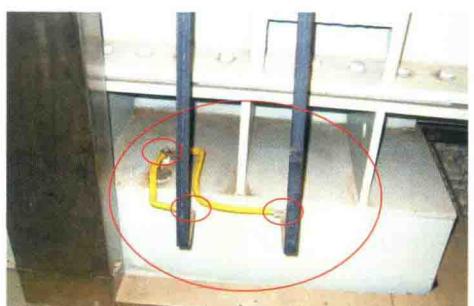
图 1-1-3-2e

缺陷分析 主变压器铁芯、夹件接地不符合规程要求，未单独引入接地网，和主变压器外壳接到了一起，接线鼻子未进行搪锡。

参考标准 《国家电网公司输变电工程标准工艺(三) 工艺标准库(2012年版)》(0102010102) 工艺标准要求：(6) 110kV及以上变压器的中性点、夹件接地引下线与本体可靠绝缘。

防治措施 按工艺标准要求在施工作业指导书写清主变压器铁芯、夹件接地施工标准，并落实。

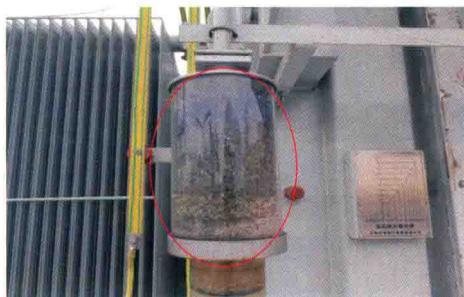
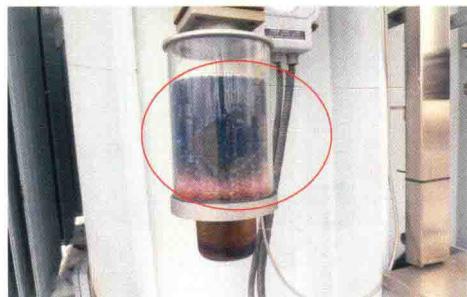
1.1.4.1 吸湿器内硅胶未干燥或已失效

缺陷分析 吸湿器内硅胶未干燥已失效。

参考标准 GB 50148—2010《电气装置安装工程电力变压器、电抗器、互感器施工及验收规范》4.8.11中规定：吸湿器与储油柜间连接管的密封应严密，吸湿剂应干燥，油封油位应在油面线上。

防治措施 在检查验收中检查吸湿器内硅胶是否干燥，变压器吸湿器与储油柜间的连接管的连接是否严密。

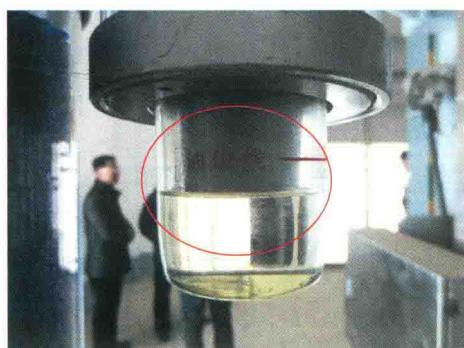
图 1-1-4-2

1.1.4.2 吸湿器内油位未达到油位线

缺陷分析 主变压器吸湿器油位未达到油位线。

参考标准 GB 50148—2010《电气装置安装工程电力变压器、电抗器、互感器施工及验收规范》4.8.11中规定：吸湿器与储油柜间连接管的密封应严密，吸湿剂应干燥，油封油位应在油面线上。
