# GIS设备带电检测

## 异常典型案例与分析

**【案例 1】 500kV 某变电站 220kV 某线 A 相出线套管特高频局部放电信号异常**

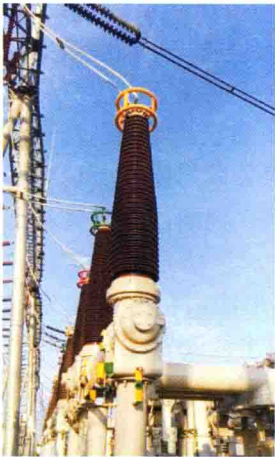
图 1-1 某线出线套管检测位置

检测当日，环境温度为 27℃，湿度为 31%。在仪器前置增益关闭的情况下，某线周围 20m 范围内，环境中 和 GIS 绝缘盆子上都能检测到明显的局部放电信号。信号幅值大，脉冲数较少，一个周期内正负半波均有信号，有时呈现八字特征，具有典型悬浮放电特征。检测位置

如图 1-1 所示，特高频局部放电检测信号图谱（前置增益关闭）如图 1-2 所示。

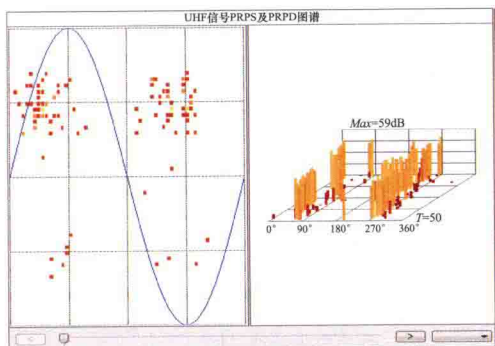
图 1-3 其他部位检测到的信号图谱  
(前置增益打开)

其他部位检测时,在前置增益打开的情况下,也可测到特征相同的信号,但前置增益关闭后,检测不到信号,如图 1-2 所示,且距离某线 218 间隔越远,检测到的信号越不明显,分析认为该信号与上述信号为同一信号,其他部位检测到的信号(前置增益打开)如图 1-3 所示。

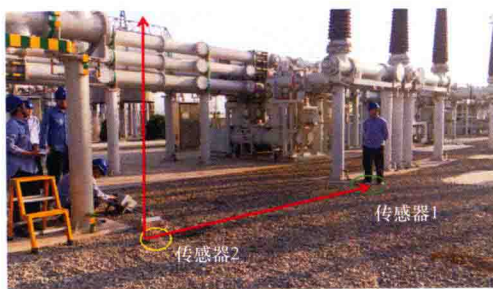
图 1-4 现场定位示意图

为了对放电源准确定位,检测人员使用 PDExpert 多功能局部放电定位仪对该信号进行定位。首先使用时间领先法比较盆式绝缘子浇铸口处信号及环境中信号,并使用平面分法对信号源进行定位,确定其位于某线 A 相套管垂直线附近;随后使用三角空间定位法,对放电源对地高度进行精确定位。具体方法如下:

将传感器 2 (绿色) 放置于放电源下方,传感器 1 放置于离传感器 2 (黄色) 5m 远的距离,观察示波器两个传感器接收到信号时间差为 6.65ns,即放电源距传感器 2 和传感器 1 的距离差约为 2m。现场定位示意图如图 1-4 所示,示波器检测两个通道波形及时差如图 1-5 所示。

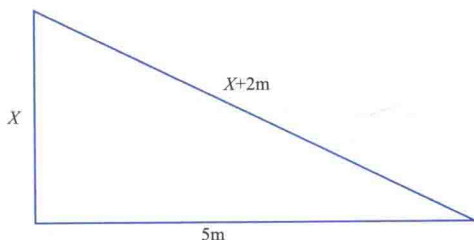
图 1-6 直角三角法原理示意图

利用直角三角形原理(如图 1-6 所示),设放电源对地高度为  $X$ m (即放电源对传感器 1 的距离),则对传感器 2 的距离为  $X+2$ m,列方程计算出放电源距离地面高度约为 5m。使用激光测距仪测量高压套管顶部法兰对地距离为 5.4m,由此可以确定该

放电源位于某线 A 相出线套管偏上部。

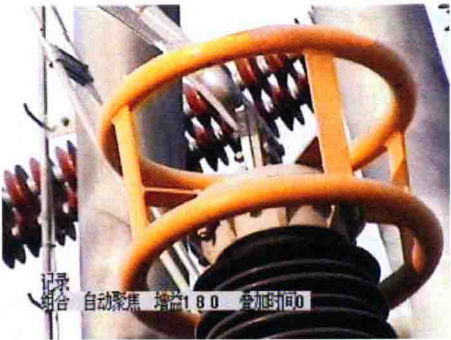
图 1-7 紫外放电检测

使用紫外热像仪对套管及外部进线进行观测，未见明显放电，如图 1-7 所示。

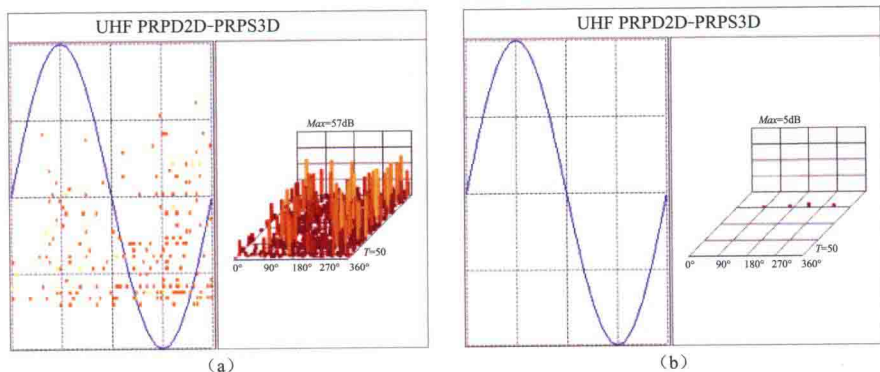
图 1-8 更换套管送电后特高频测试图谱

因现场不具备套管解体检查条件，故于 2015 年 6 月 4 日，对 220kV 某线 218 间隔 A 相套管进行了更换。恢复送电后进行复测，在仪器前置增益打开时，可看到有较明显信号，前置增益关闭后检测不到信号。对该信号源进行定位，判断信号源自外部杆塔方向，故判断异常信号消失，设备正常运行，更换套管送电后特高频测试图谱如图 1-8 所示。

(a) 前置增益打开时；(b) 前置增益关闭后

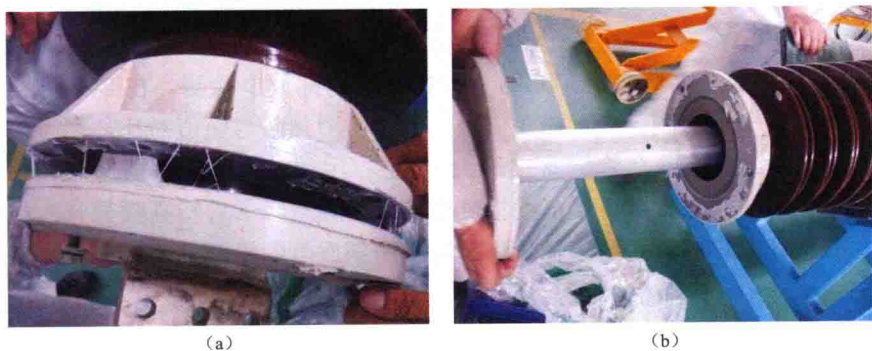
图 1-9 导电杆法兰与套管法兰对接面涂胶情况

2015年6月9日，在厂内对更换下来的某线原套管进行了解体，拆解导电杆法兰与套管法兰连接处时，发现导电杆法兰与套管法兰连接面涂胶较多，仔细观察，发现其中一个螺栓孔部位有放电产生的痕迹。分析认为两个法兰对接面因涂胶较多，造成接触不良，运行中产生了悬浮放电，导电杆法兰与套管法兰对接面涂胶情况如图 1-9 所示，法兰对接面栓孔处有放电产生的痕迹如图 1-10 所示。

(a) 对接面涂胶；(b) 导电杆

通常两个法兰连接时，都是金属对接后，采用在注胶孔注防水胶以及在外部的螺栓等部位涂抹防水胶的方式。但是该部位安装时，采用在对接面涂防水胶然后对接的方式。如果防水胶涂抹较厚，进入螺栓孔，且螺栓、垫片也沾了胶，便可能造成两个法兰对接面接触不良。由于两个对接面不流过电流，因此不会引起发热，但会因接触不良产生悬浮放电。由于悬浮放电信号幅值大，特高频法可灵敏发现这一缺陷。

建议生产厂家严格控制安装质量，改进注胶密封方式，保证设备安全运行。另外，此次异常信号检测处理，验证了特高频检测的有效性，在设备运行过程中，加强设备的带电检测，对发现设备存在的隐患有重要的作用。

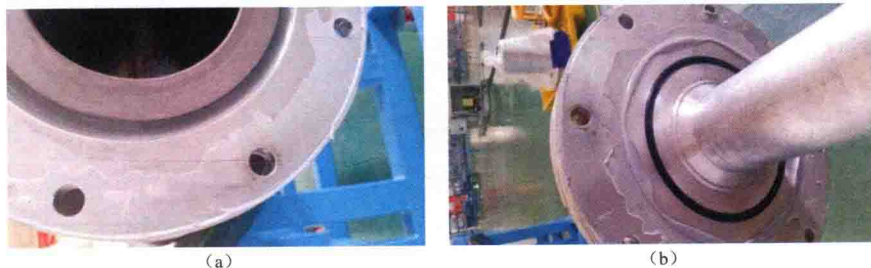
图 1-10 法兰对接面栓孔处有放电产生的痕迹

(a) 放电痕迹（近距离）；(b) 放电痕迹（远景）

通过本次异常信号检查处理，确认 220kV 某线 218 间隔 A 相套管端部出现悬浮放电原因为法兰对接面涂胶过多引起两个法兰接触不良造成。
