# 土石坝技术

## 2015年论文集

# 红石岩堰塞湖永久整治工程

## 云南鲁甸“8·03”地震天花板水电站 应急处置过程与思考

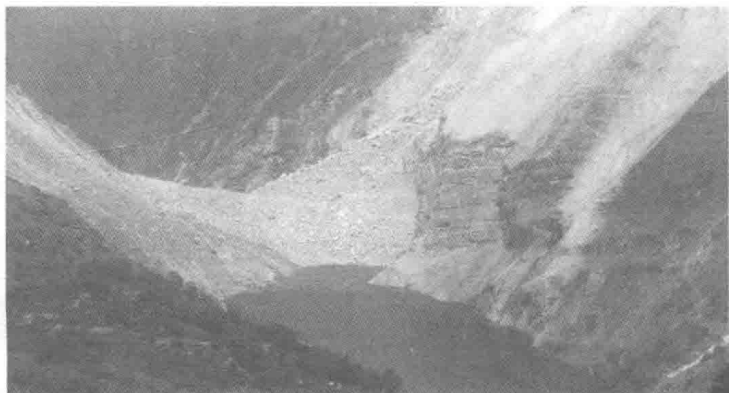
图1 牛栏江红石岩堰塞湖

2014年8月3日16时30分,云南省昭通市鲁甸县境内发生6.5级地震,地震烈度达Ⅸ度,震源深度12km。震中位于鲁甸县龙头山镇,距离天花板水电站大坝约11km。地震引起了两岸山体崩塌,在牛栏江干流形成了堰塞湖。堰塞体位于红石岩水电站大坝下游600m处,堰塞体坝顶高程1216m,坝高83~96m,上游侧坝宽286m,下游侧坝宽78m,顺河方向长度753m。堰塞体为两岸强风化白云岩高速崩落而成,总方量约1200万 $\text{m}^3$ 。堆积物中巨石体约占10%,粒径30cm以上的块石约占30%,粒径10~30cm的块石约占40%,粒径10cm以下的块石约占20%。在堰塞湖水位达到1216m时,总库容约为2.6亿 $\text{m}^3$ 。堰塞湖见图1。

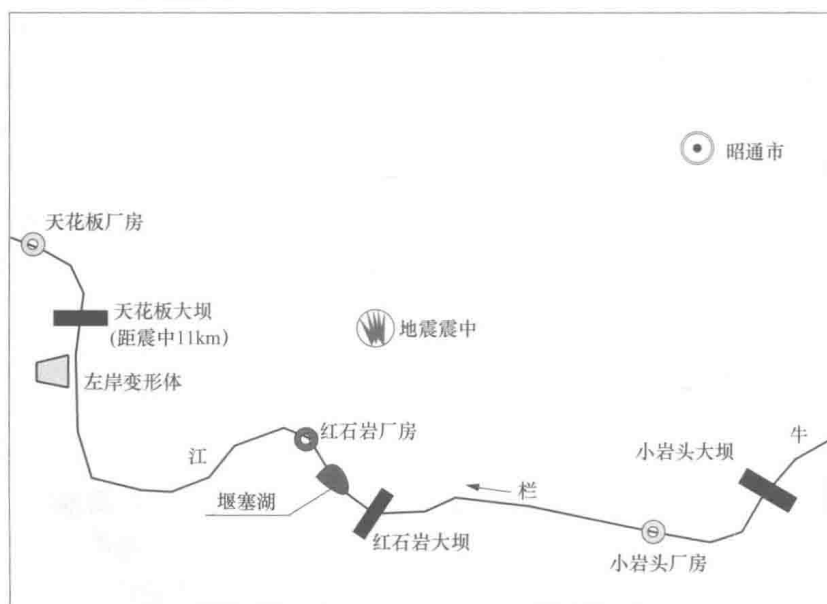
图2 堰塞湖与上下游电站平面位置示意图

堰塞湖位于红石岩水电站大坝与厂房之间，距离下游天花板水电站大坝约 19km。堰塞湖与上下游电站平面位置见图 2。

天花板水电站为碾压混凝土双曲拱坝,坝顶高程 1076.8m,坝高 107m,坝顶长 159.87m,装机容量  $2 \times 90\text{MW}$ 。正常蓄水位 1071m,相应库容 6569 万  $\text{m}^3$ ,校核洪水位 1076.5m,相应库容 7878 万  $\text{m}^3$ 。若不采取措施降低堰顶高程或对堰塞湖引流降低湖水位,堰塞湖将持续蓄水,最大可能蓄水量达 2.6 亿  $\text{m}^3$ ,若发生大范围溃坝,高速、大流量洪水可能影响大坝、厂房及附属建筑物的安全,且会剧烈冲刷由国家能源局云南省监管办列为二级重大安全隐患的天花板水电站库区左岸田坝村堆积体的坡脚,可能导致其失稳,引发三次灾害。
