# 电力设备紫外检测 典型图谱

河南电力试验研究院 编

紫外检测技术是电力系统继红外检测技术之后又一高科技带电检测新技术，具有不停电、非接触、直观、实时、快速、应用范围广等特点。本书分变电设备、架空输电线路、电力电缆设备、电机类设备、特高压设备及其他六个部分，最后一章列出典型案例。本书适合电力系统运行、检测、试验等专业技术人员使用。

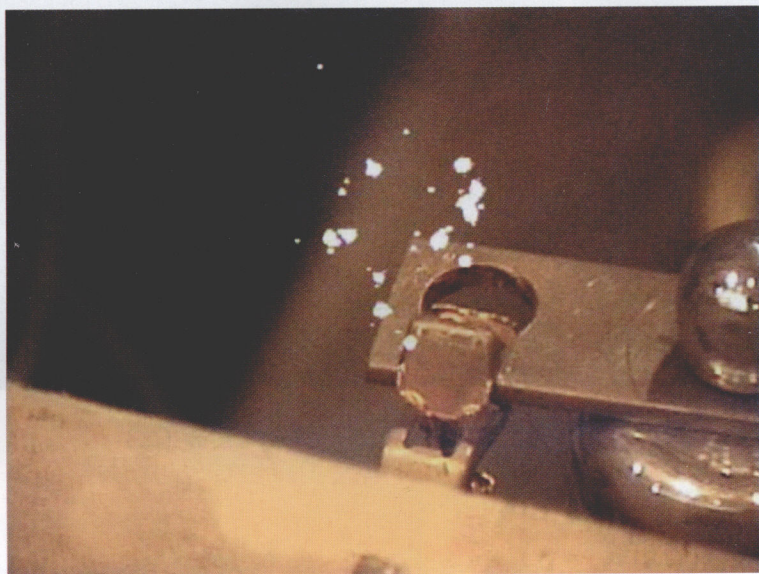
图 1-10 低压连接螺栓异常紫外放电图谱（一）

- 设备名称：低压连接螺栓
- 缺陷类型：螺栓连接松动
- 紫外放电图谱：低压连接螺栓异常紫外放电图谱见图 1-10 ~ 图 1-11。

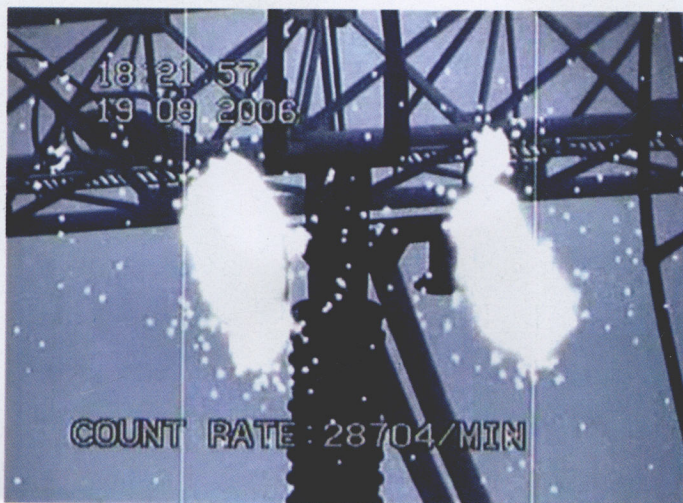
图 1-17 接地开关均压环尺寸过小紫外放电图谱（一）

- 设备名称：接地开关均压环
- 缺陷类型：均压环尺寸过小
- 紫外放电图谱：接地开关均压环尺寸过小紫外放电图谱见图 1-17 ~ 图 1-18。
