# 云冈保护五十年

云冈石窟文物研究所 编

# 云冈石窟保护五十年

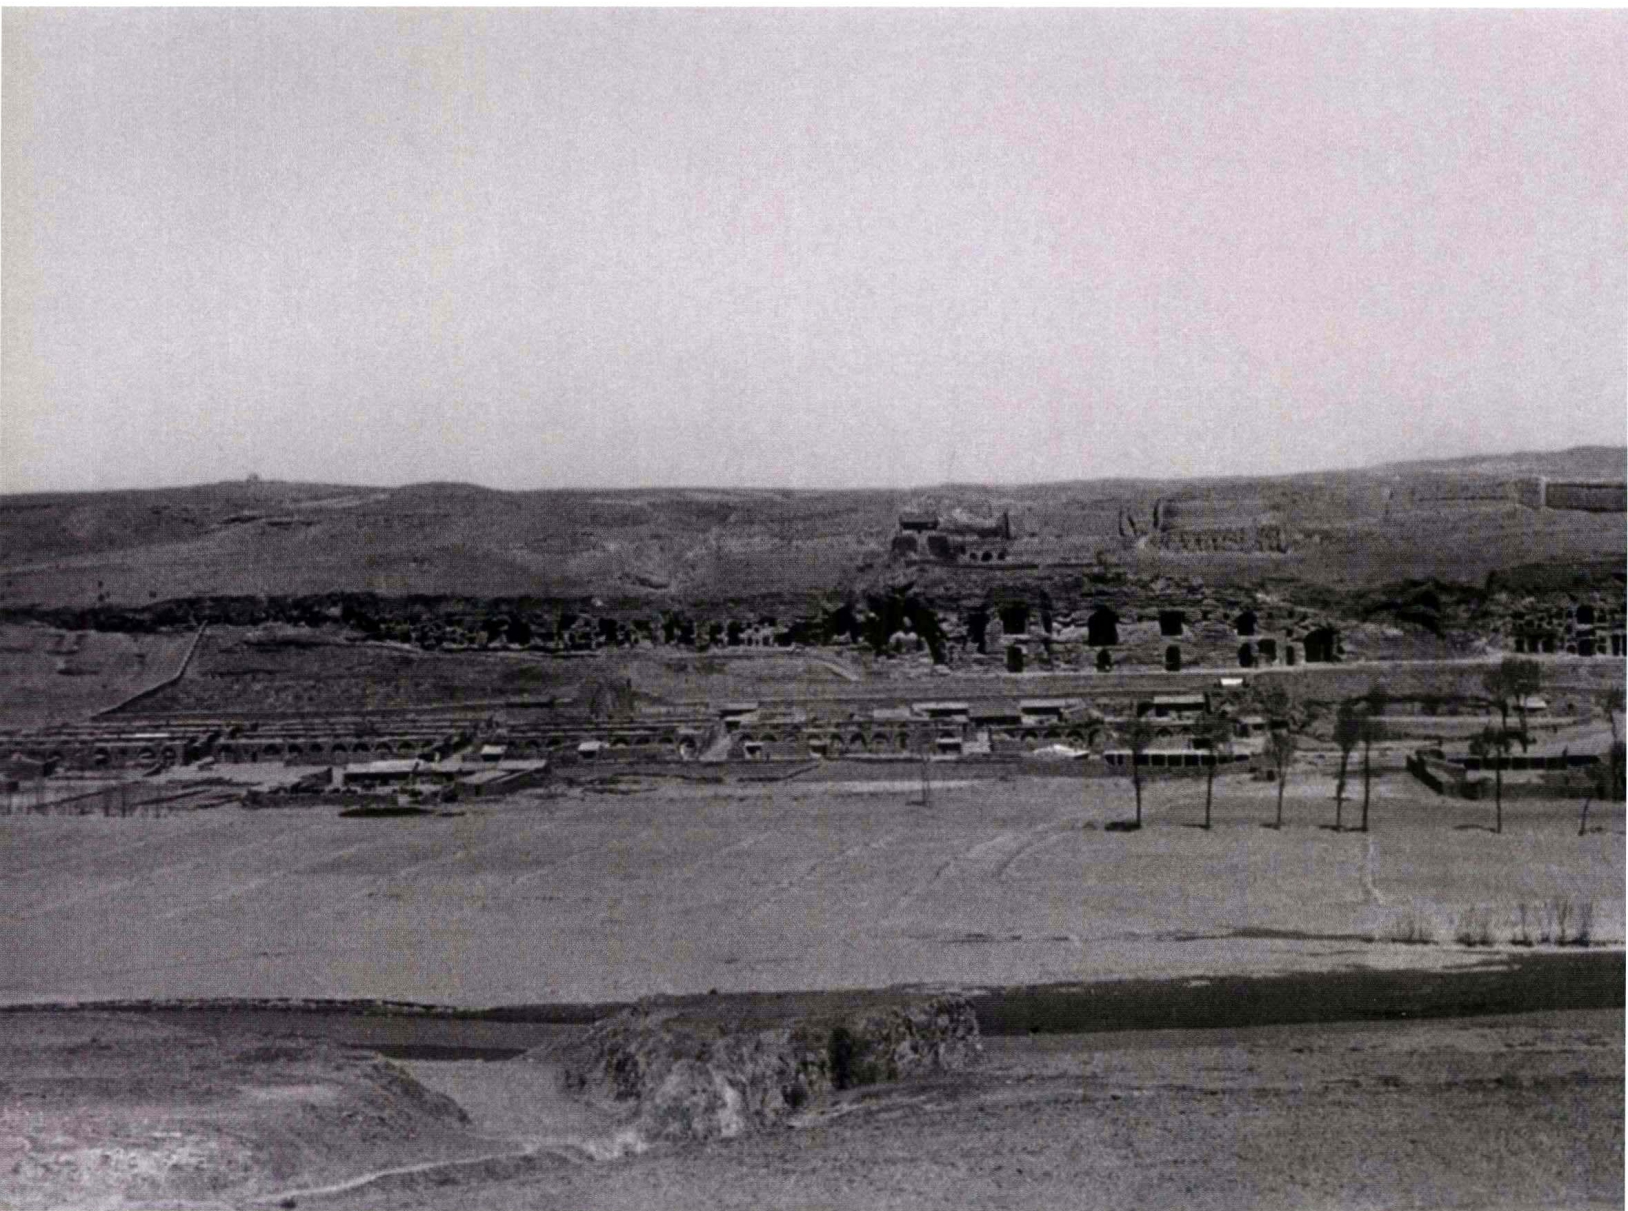
20 世纪 50 年代云冈石窟原貌

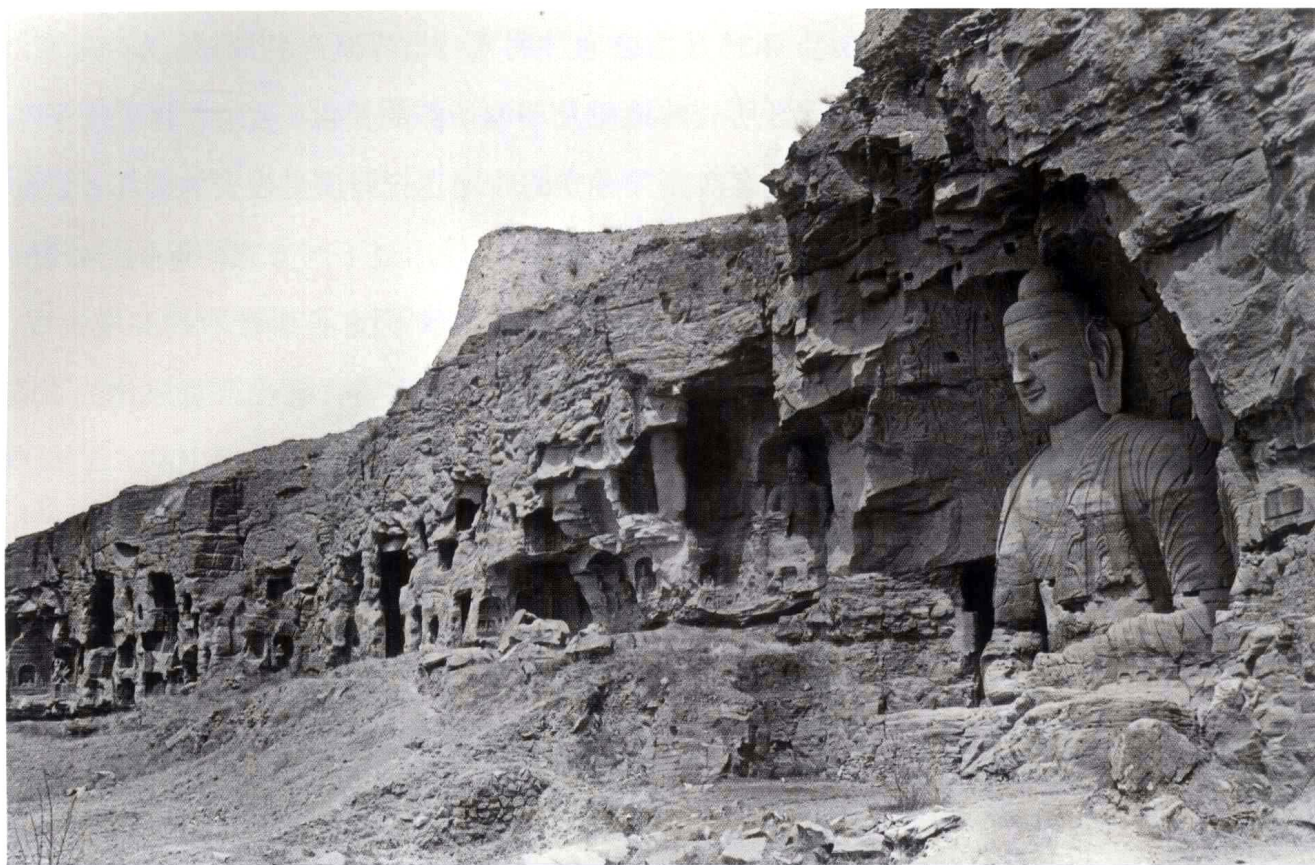
20 世纪 60 年代西部窟群原貌

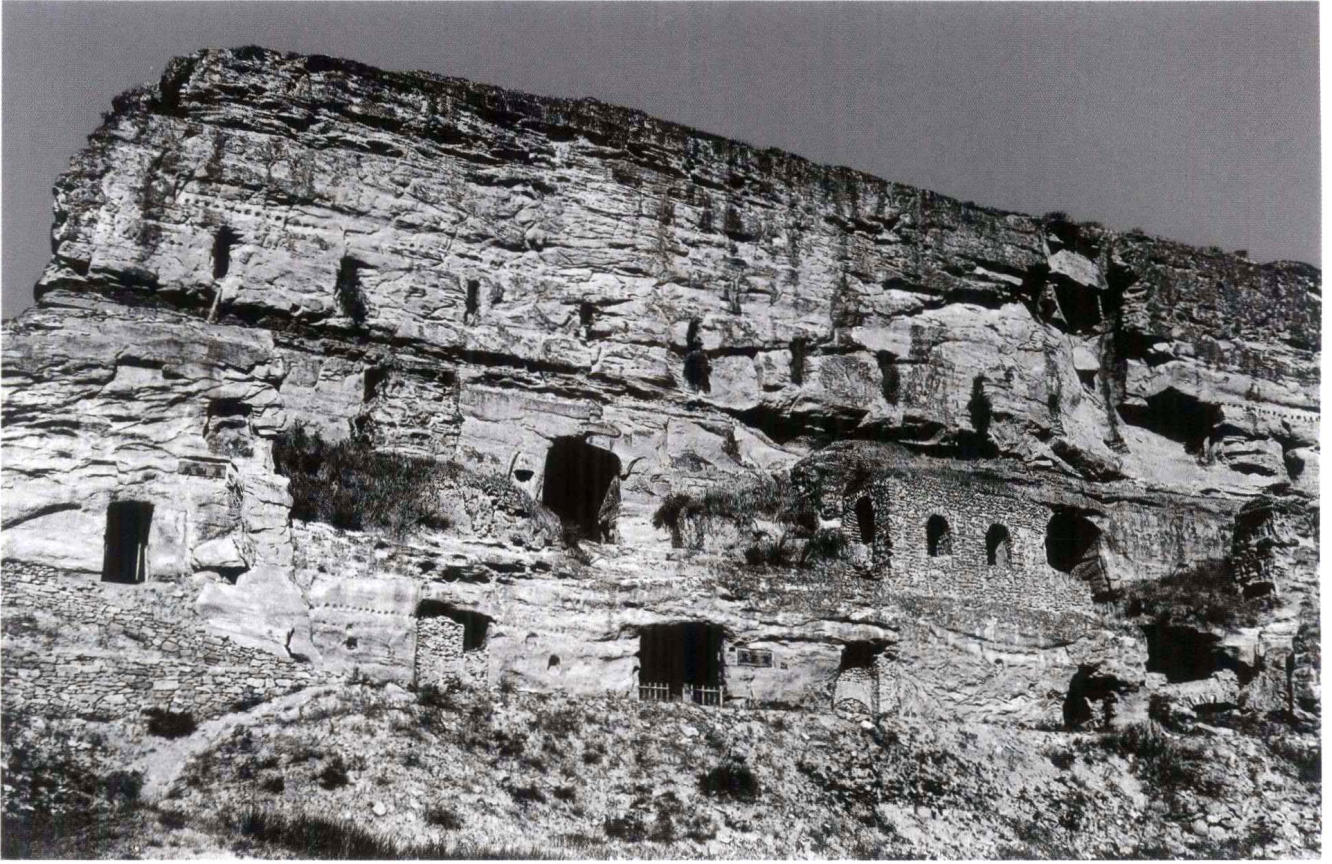
1964年第3窟原貌

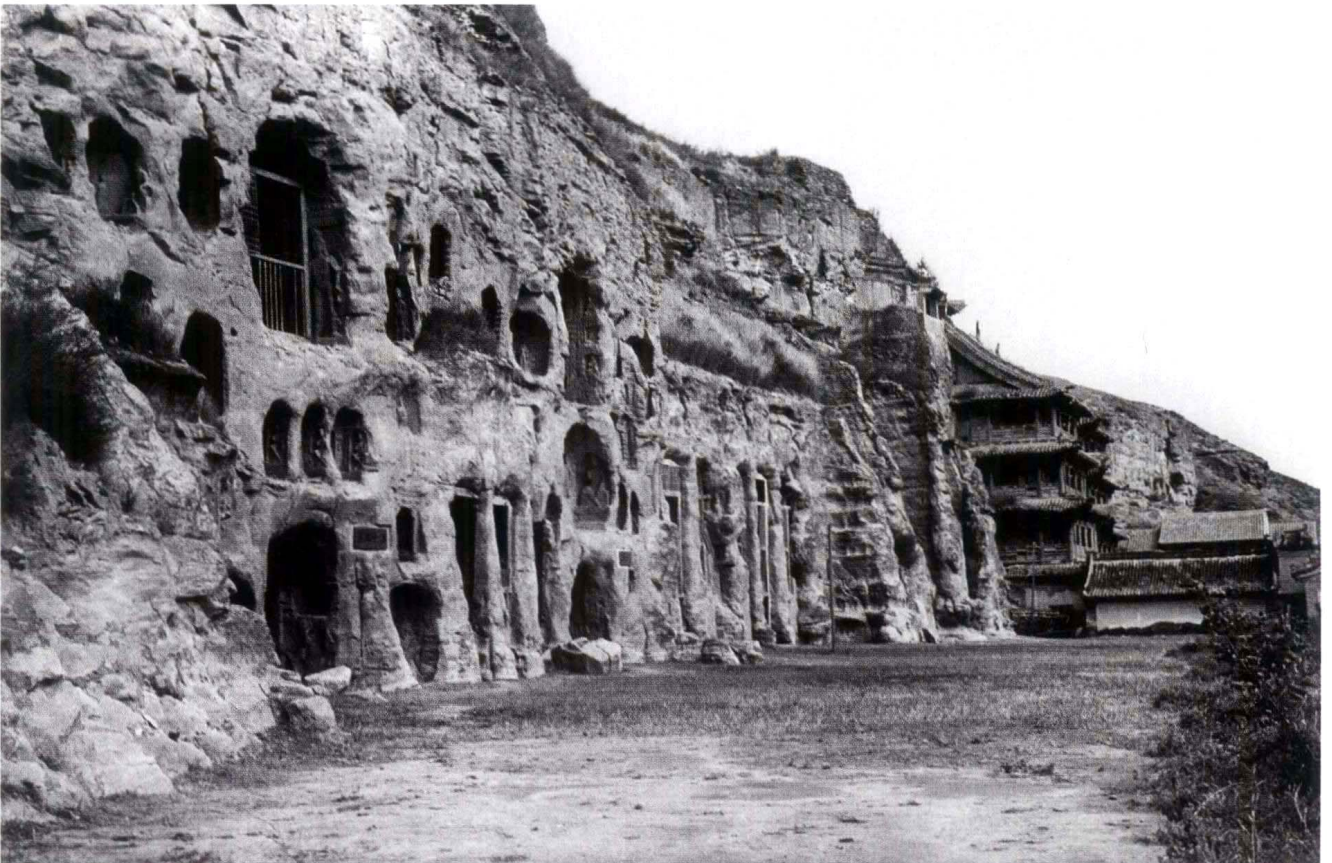
20世纪60年代中部窟群原貌

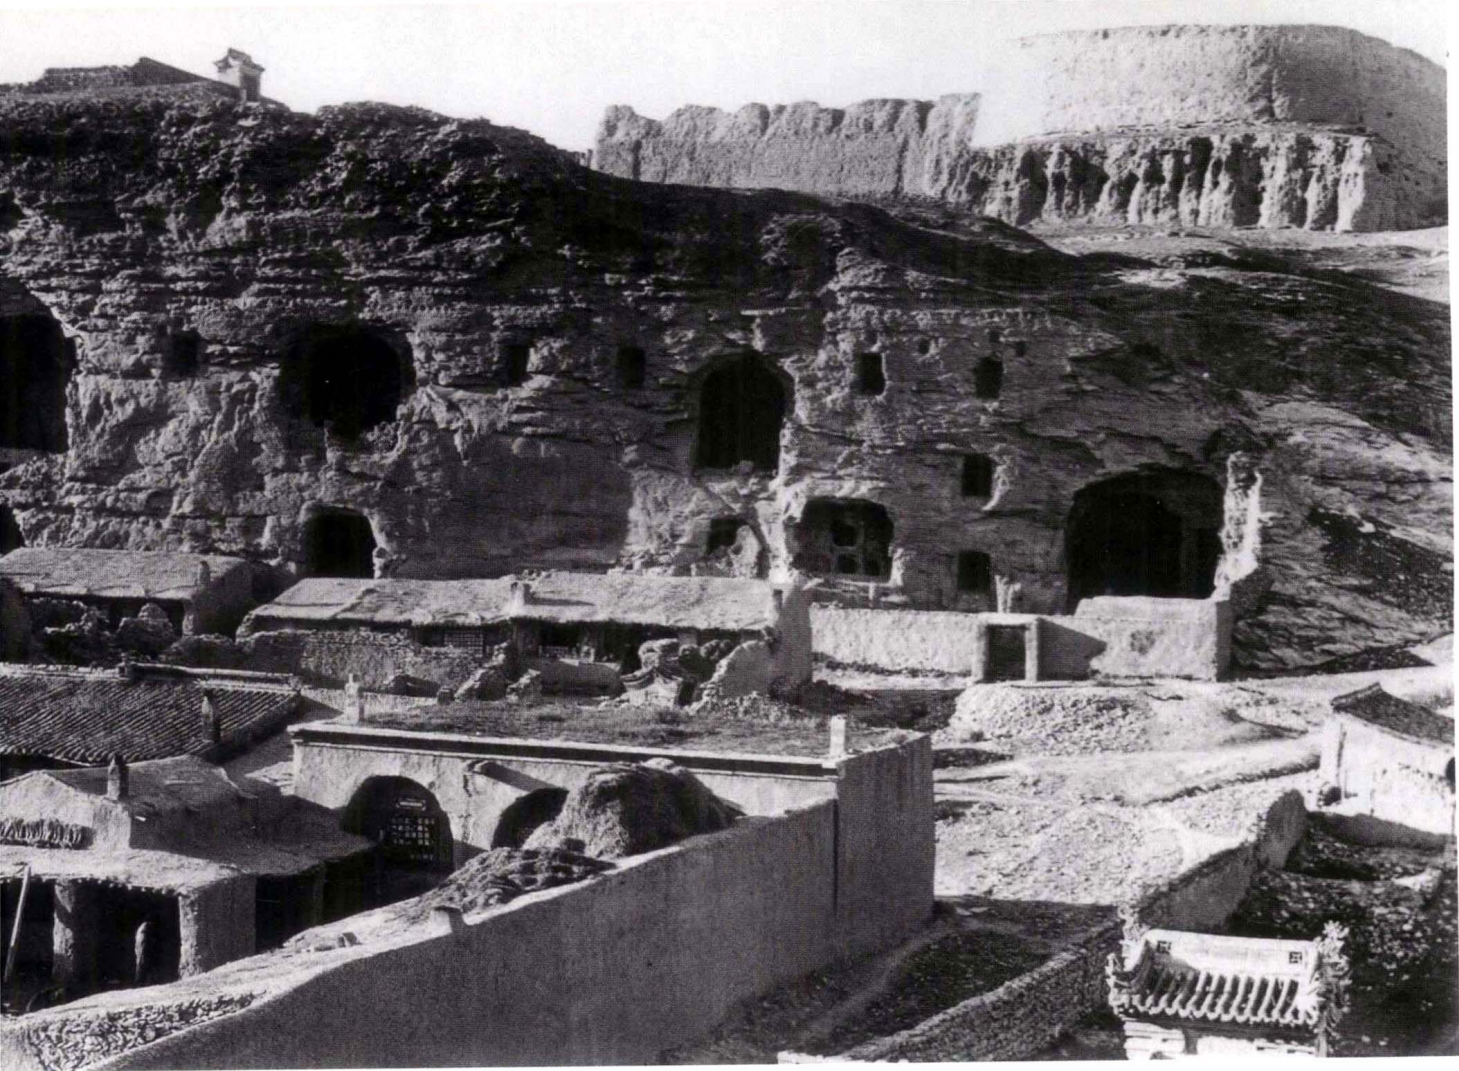
20 世纪 30~40 年代西部窟群原貌

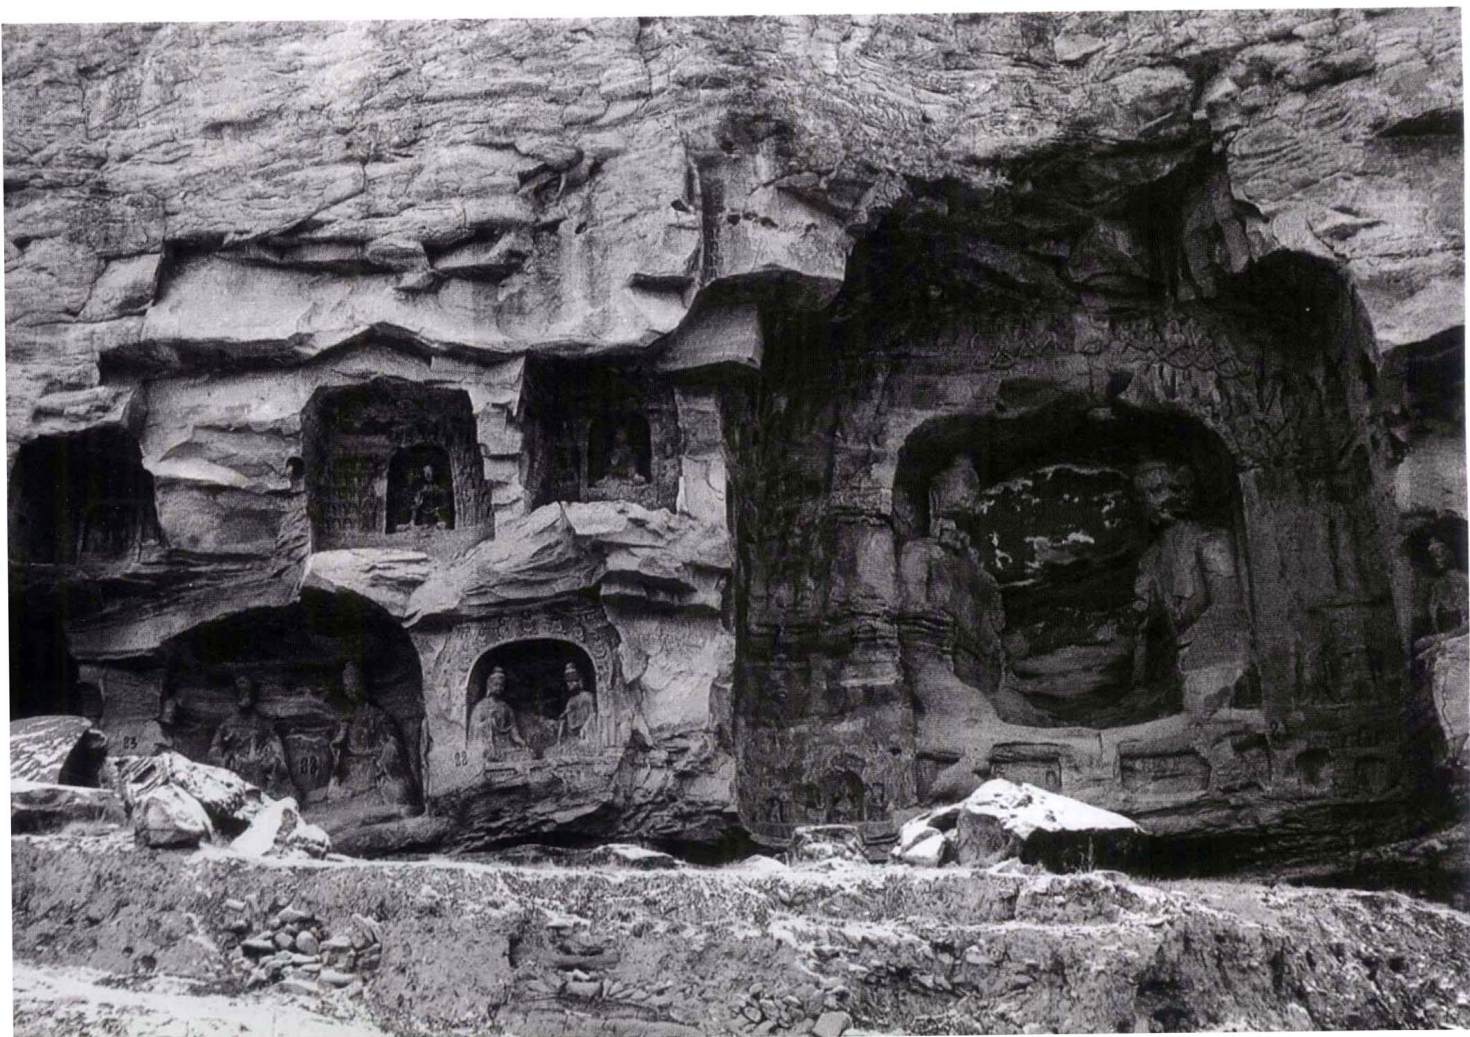
20 世纪 60 年代第 21~23 窟原貌
