# 多高层建筑转换结构设计要点与实例

李国胜 编

中国建筑工业出版社

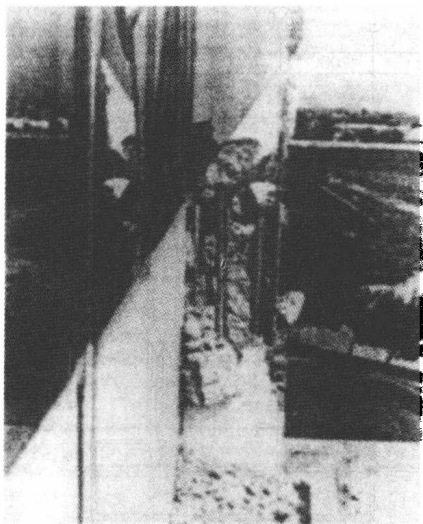
图 1-10 Holy Cross 医院, N 轴南侧  
剪力墙第 4 层的端部破坏

2) 建筑物东边 N 轴南侧一片剪力墙在第 3 层楼面以下不连续, 该片剪力墙的南端在第 4 层楼面处破坏, 墙端柱混凝土破碎、箍筋断开, 纵向筋搭接部位脱开 (图 1-9、图 1-10)。

3) 剪力墙端部约束箍筋不足, 主筋在同一高度搭接, 造成东边 N 轴剪力墙的南端在第 4 层严重破坏。剪力墙之间的连梁的跨高比都较小, 没有起到屈服耗能的作用, 东西向 (纵向) 剪力墙出现 X 形剪切裂缝。

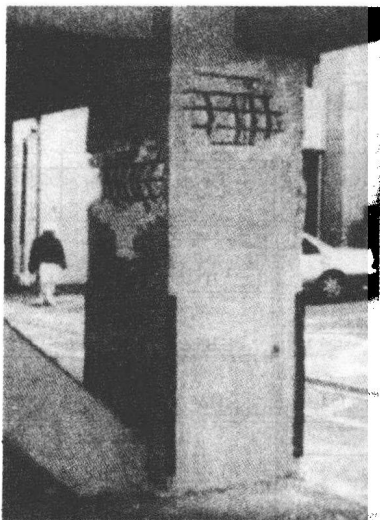
图 1-15 HA 公寓 1 层  
带斜撑的框支柱震害

1995 年阪神大地震中, 该建筑物震害集中在第 1 层, 2 层以上无震害, 1 层中部 4 个轴 (X2、X3、X4、X5) 的 8 根柱上端主筋压屈 (图 1-15)。

该结构南北向 2 层以上 7 个轴都有剪力墙，刚度很大，使 1 层单跨框架柱承受很大的由上部结构倾覆力矩引起的轴向拉、压力，导致柱上端主筋屈服。第 1 层西侧 X1 轴除有斜撑外，还布置了非结构墙，X6 轴有非结构墙，X7 轴有剪力墙，这可能是 X1、X6、X7 轴框架柱没有破坏的原因。

2) 1 层布置 V 形斜撑有利于提高抗侧刚度和抗剪承载能力，但不能减少 1 层框架柱由于上部剪力墙倾覆力矩而引起的很大的轴向拉、压力，造成有斜撑的框架柱上端主筋压屈。
