# 文化遗产保护100

CULTURAL HERITAGE CONSERVATION PRACTICE 2000-2010

# 都江堰二王庙灾后抢救保护工程勘察设计

The Post-earthquake Rescue and Restoration of Er-Wang Temple in Dujiangyan

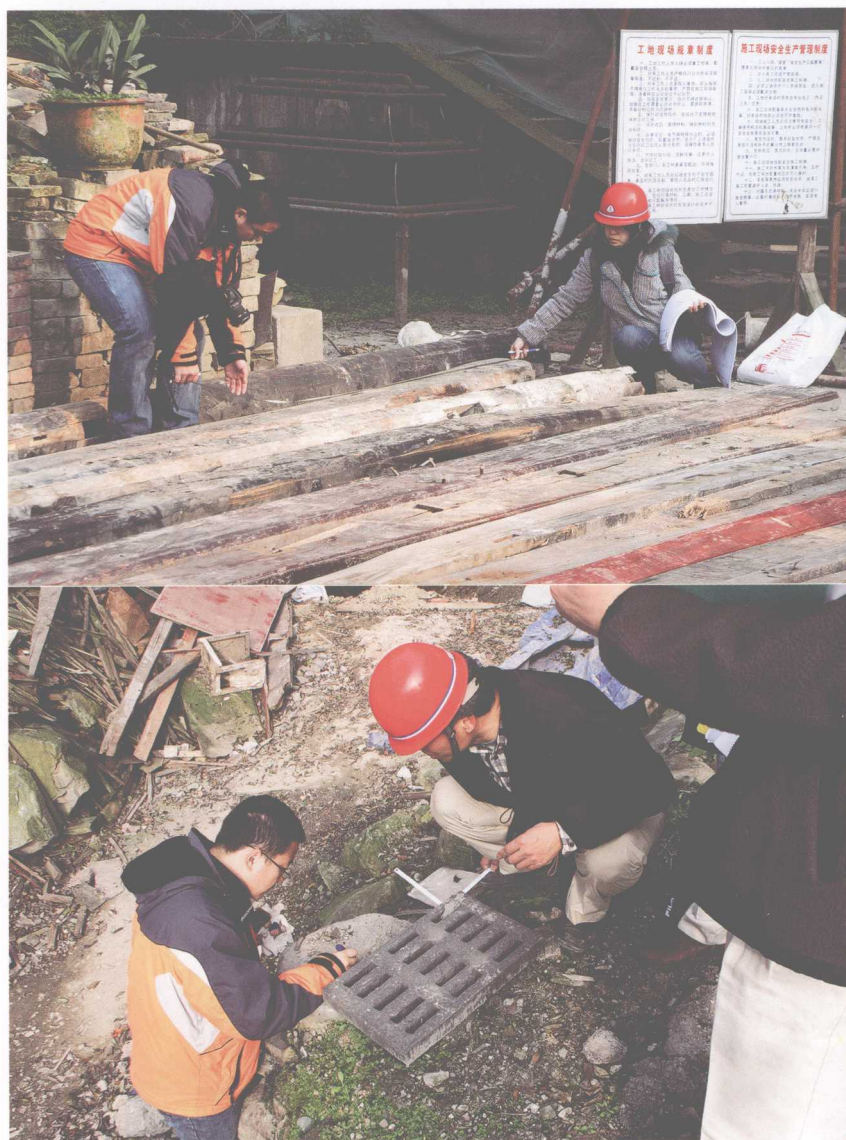
- ① 大殿一层地面残损图
- ② 建筑单体三维点云图
- ③ 清点勘察残存构件  
勘测戏楼历史遗迹  
测量戏楼遗址

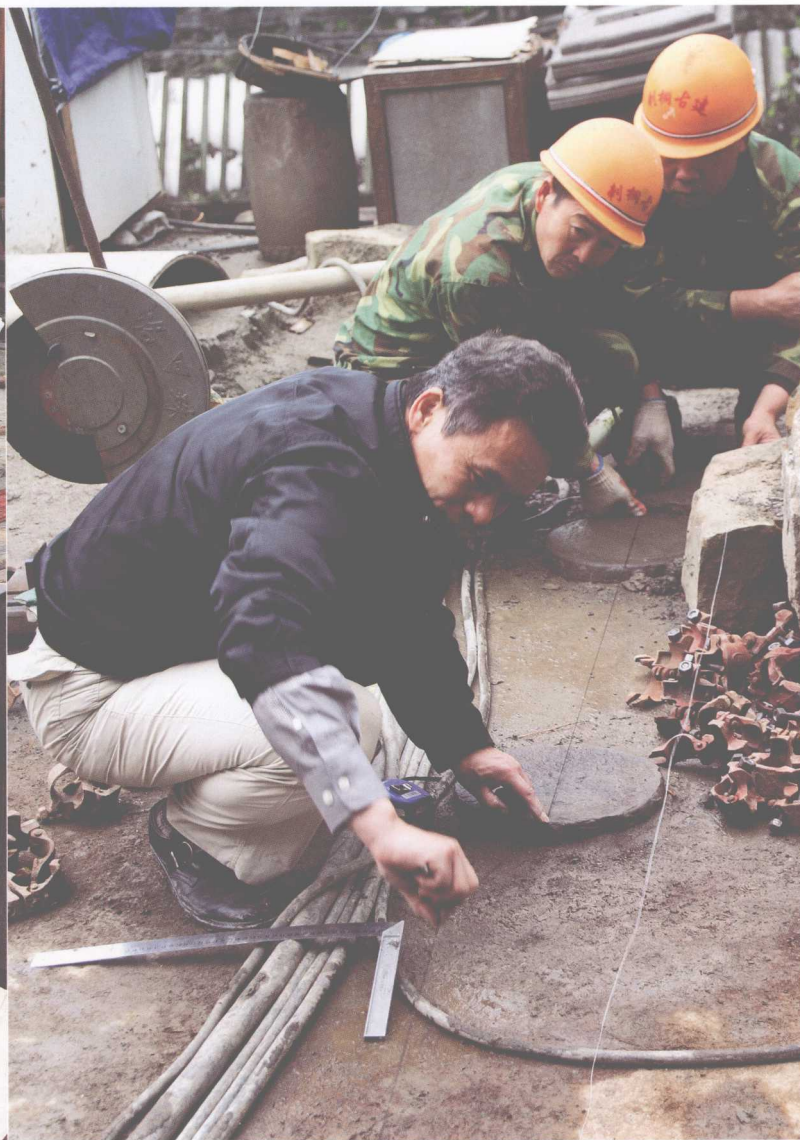
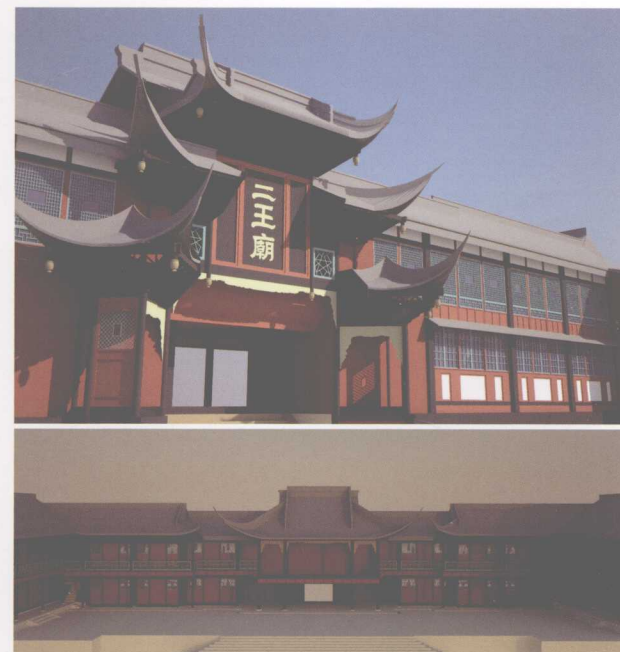
- ① 戏楼残损构件测量图
- ② 戏楼计算机复原模型
- ③ 戏楼残损构件统计表 (局部)
- ④ 戏楼斗拱残件拼装及复原
- ⑤ 戏楼复原设计剖面图

| 构件<br>类型 | 构件<br>编号 | 构件<br>尺寸 | 构件位<br>置初判 | 构件残损判断 | 照片 | |
| 柱 | Z-01 | 6120 | 东北角<br>柱<br>G-10 | 柱上部1/3劈裂<br>柱根糟朽, 1/2缺失 | | |
| 柱 | Z-02 | 6050 | 北檐柱<br>G-11 | 原为墩接柱, 现脱<br>榫断开 | | |
| 柱 | Z-03 | 6050 | 北檐柱<br>G-13 | 柱上部劈裂 | | |
| 柱 | Z-04 | 8560 | 中柱C<br>轴 | 柱根糟朽、泛潮<br>柱中部轻微顺纹开<br>裂 | | |

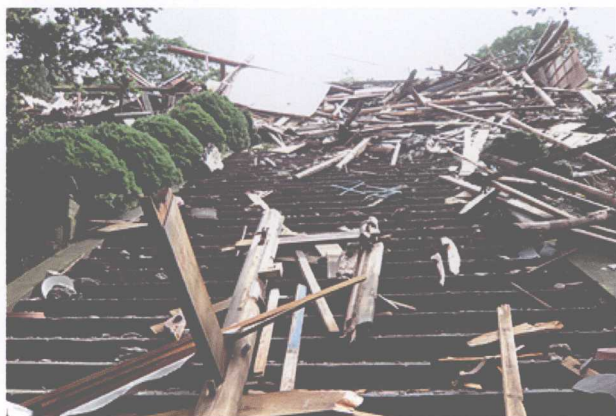
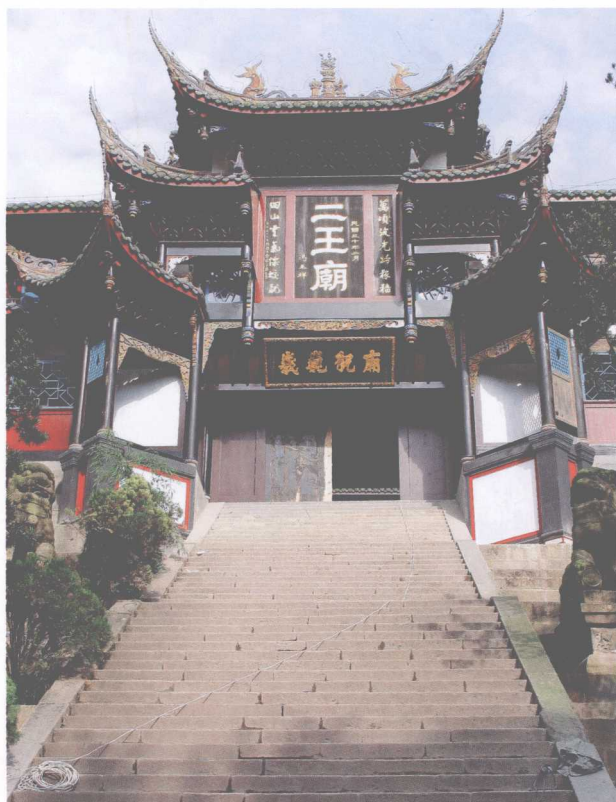
二王庙震前、震后和修缮后对比

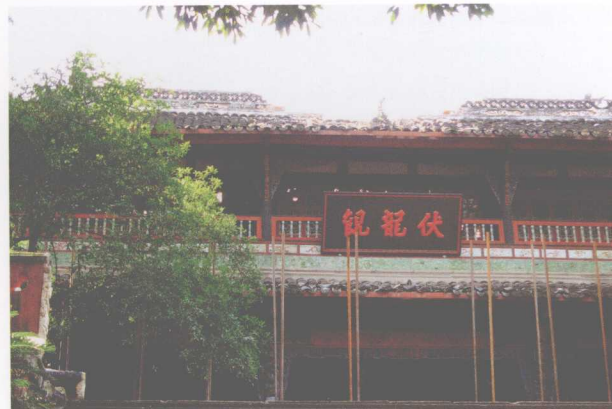
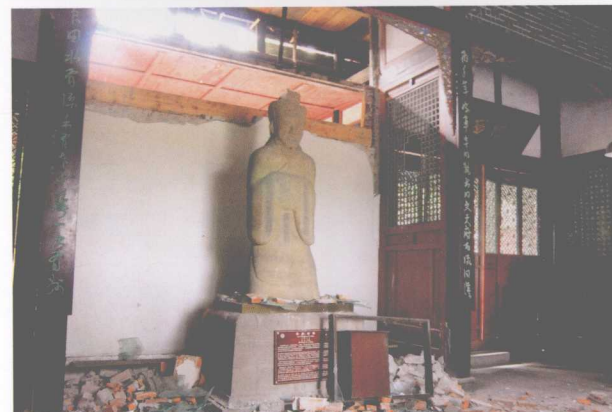
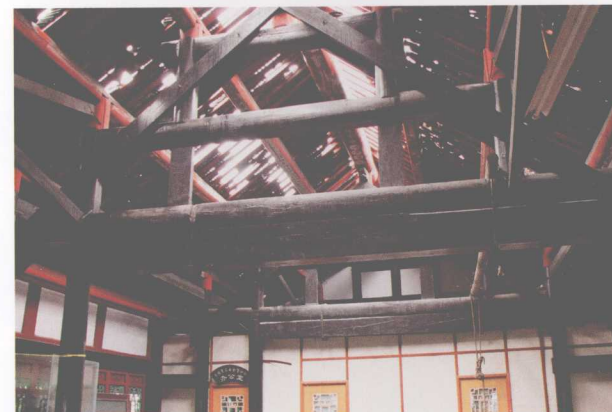
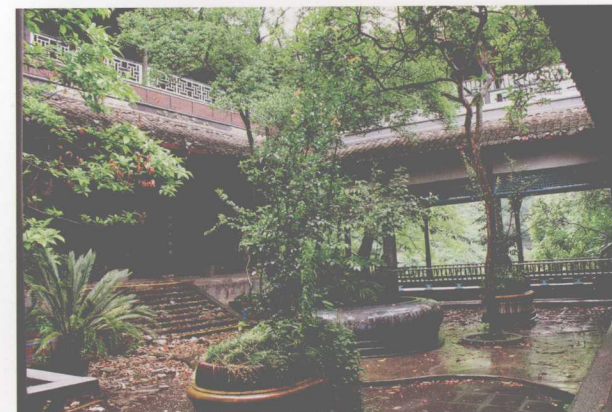
震后伏龙观大殿、一层室内和二层室内 □ 震后内院
