国家“十一五”科技支撑计划项目

——水库大坝病险与溃坝规律研究（2006BAC14B01）课题支持

水库大坝加固技术

谭界雄 高大水 周和清 位敏 编著

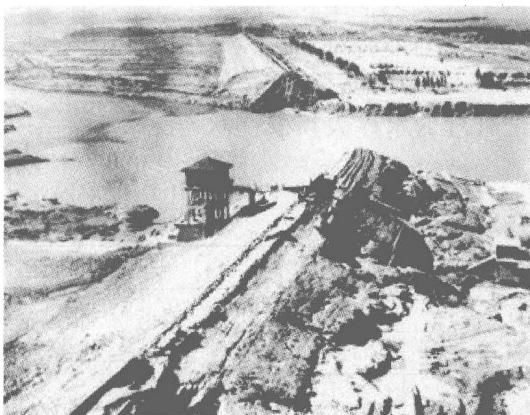
图 1.1 河南板桥水库溃口（1975）

财产和国民经济建设造成了巨大损失。如：1963年河北省海河流域发生大暴雨洪水，5座中型水库发生垮坝，93座小型水库跨坝，死亡1464人，造成约60亿元的经济损失。1975年河南省淮河和长江流域发生了大暴雨洪水，2座大型水库发生垮坝，2座中型水库跨坝，60座小型水库跨坝（图1.1~图1.3）。其中板桥水库（大型水库）垮坝损失最为惨重，死亡达2.6万人，受伤达9万多人，造成国民经济损失约达100亿元，堪称近代水利史上的一次重大灾难。青海省沟后水库大坝高71m，库容330万m³，下游地广人稀。1993年8月沟后水库大坝失事后（图1.4），仍然死亡320多人（全县共约3万多人），给当地人民群众的生命财产造成巨大损失。

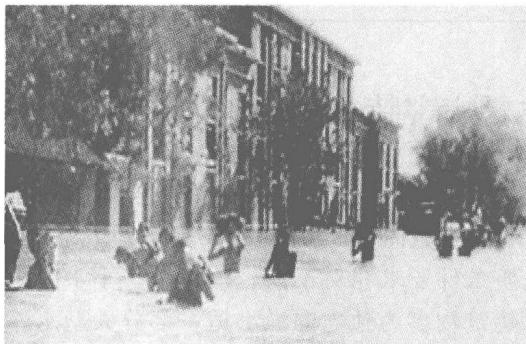
图 1.3 河南汝南县城被淹（1975）

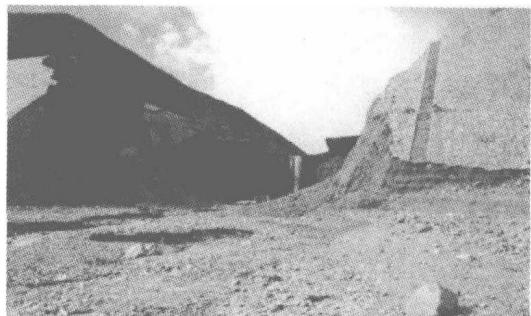
图 1.4 青海沟后水库溃口（1993）
