半导体器件可靠性技术

等离子体腐蚀PROM及其他问题

PROM镍铬熔断丝可靠性研究的进展报告

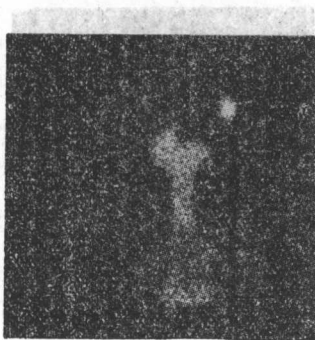
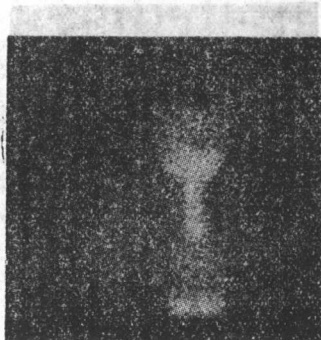
图 4

Al. $\text{K}\alpha$ 像

Ni. $\text{K}\alpha$ 像

Cr. $\text{K}\alpha$ 像

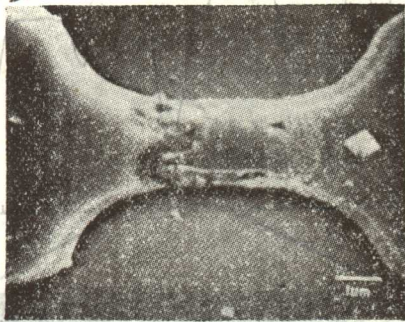
图 5

电子微探针进行扫描这些样品,发现镍与间隙中下面的二氧化硅发生反应,且没有被腐蚀掉,见图5。化学腐蚀后,间隙中出现有铬,但由等离子体腐蚀掉了,见图6与图7。

5. 在图5、6和7中,连线边缘全被化学湿腐蚀所钻蚀。但间隙中的铬和镍高纯材料并没有被腐蚀掉。

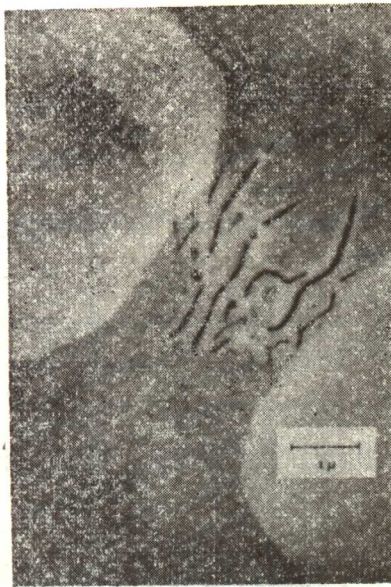
本研究程序开始时曾试图积累历史数据,然而出乎意料地发现,程序条件并不总是可知的。了解到的程序条件又常远离厂家的规范而变化。例如,厂家通常规定程序脉冲上升时间为 $1\sim 200\mu\text{S}$ 。然而过去研究再生失效模型时,用了秒级的上升时间。图1到3(均省略)是描述这种“慢烧断”丝的性质的透射电子显微镜(TEM)照片。可以看出,镍铬丝有极小的破坏并出现很小的裂缝。而图4是用 $100\mu\text{S}$ 上升时间脉冲熔断的TEM照片,出现了较强的反应和较大的分离。这些丝是在所加脉冲的上升时间内熔断的。

图4a 上升时间熔断的镍铬丝TEM照片($t_r=100\mu\text{S}$)
(放大28k倍)

图4b 上升期间熔断的镍铬丝TEM照片($t_r=100\mu\text{S}$)
(放大28k倍)

为了进一步讨论,这儿提出的失效模型综合了肯尼、约翰斯和戴维森等人的模型。随着热量的增加,熔化的镍铬表面的表面波的振幅增加,表面张力减小。由于迅速提供能量,镍铬迅速变热和电离,表面张力减小,表面积增大。从而在熔化膜中形成小孔,镍铬开始裂开。假想的分裂机构是这样的:最初产生的小孔是由于表面波的振幅大到等于膜厚,或者带电离子的场迁移而产生的。这是二种独立的模型,但谁起主要作用尚未由实验决定。一旦形成裂缝,离子的等离子体状场迁移,进一步分离镍和铬。当冷却液体收缩而产生足够大的裂缝时,等离子体场迁移消失。因而,液体镍铬薄层分离成如图4所示的指状图形。若能在镍铬合金中加较高的温度来减小表面张力和加大场迁移,则裂缝中没有残余材料。

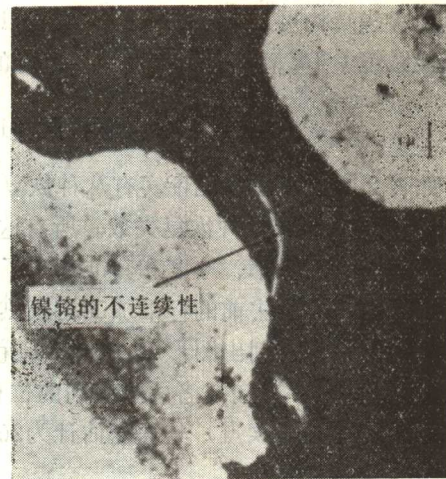
图10 未熔断返工镍铬丝的TEM照片(放大12k倍)

如表 2 所示, 迄今已证实有八种恢复失效发生。此外在检查用 CSPL 方法编程序后的 PROM 期间, 发生七种恢复失效。所有这些失效出现在重制金属丝上。在第一次淀积镍铬后, 若金属的电阻率、厚度和套准超出了容许范围, 而厂家选择了将其剥去的方法, 就需要重新加工。由于剥去前的标准加工衬底热氧化层被腐蚀, 因而在镍铬丝除去的位置留下腐蚀图形。再须沉积并刻出图形后, 如图 9 所示, 第二次镍铬电阻相对于第一次产生偏差。偏差可以是 X 方向或 Y 方向或者两个方向的位移。图 10 是 TEM 照片, 示出了套准偏差和产生在氧化硅台阶上的连续点, 其深度估计为 $20 \sim 100 \text{ \AA}$ 。对于厚 $100 \sim 200 \text{ \AA}$ 的膜, 这是一个巨大

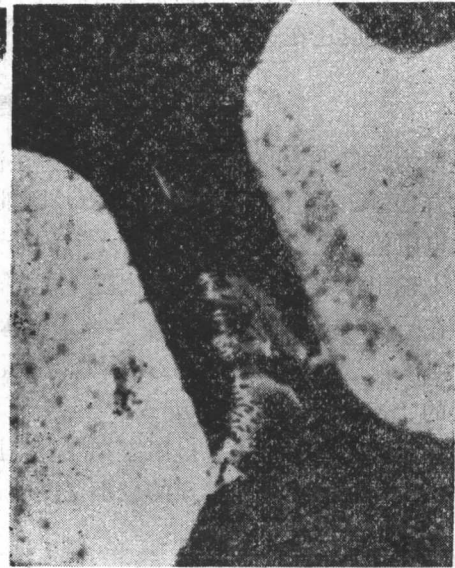
图 16 熔断重制镍铬丝 TEM 照片 (放大 16k 倍)
