石油管道、储罐的腐蚀 及其防护技术

万德立 朱殿瑞 董家梅 编

本书介绍了国内外油田管道和储罐常用的一些防腐蚀技术，其中包括防腐施工前的表面处理技术；管道的粉末喷涂技术；水泥砂浆衬里技术；鳞片涂料衬里、橡胶衬里及管线整体涂敷技术；内涂层检测与防爆技术；管道外防腐技术；电化学保护技术和管材及装备失效分析预测预防技术等内容。

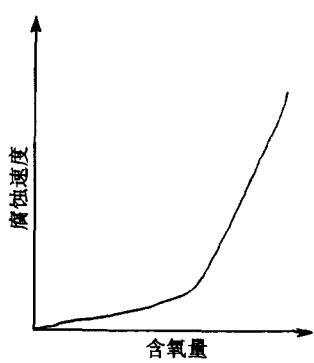
图 1-1 油田污水中含氧量与腐蚀速度的关系

油田污水中含氧量与腐蚀速度的关系如图1-1所示。溶解氧增加，腐蚀速度加快。

在中性或微酸性溶液中，溶解氧是促进腐蚀的有害成分，即使是在氧浓度很低的情况下，也能引起严重的腐蚀。不论是清水还是污水中，随着溶解氧量的增加，腐蚀速度加快。当溶解氧量由 0.02mg/L 增加到 0.065mg/L 时，金属的腐蚀速度将增加5倍，含氧量增加到 1mg/L 时，腐蚀速度将增加20倍。

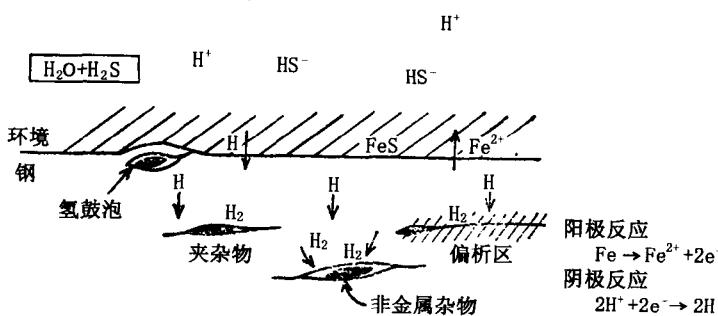
图 1-2 氢致开裂示意图

扩散到钢中的氢开始是以原子状态进入的，到达非金属夹杂物的界面上或 Mn、P 的局部偏析区，变成了分子态，由于聚集的氢越来越多，其压力可达到 10^4 MPa 。因而在金属表面形成氢鼓泡，而在金属内部形成台阶状开裂（如图 1-2 所示）。石油天然气设施的氢致开裂的敏感性随环境 H_2S 浓度的增加而增大，储罐试验结果表明， H_2S 浓度超过 1000 ml/m^3 时就会发生 HIC。

(2) 引起氢致开裂。碳钢及低合金钢暴露在硫化氢环境中时，由于氢侵入钢中，并在钢材内部局部聚集，致使在钢表面的切平面方向上发生台阶状开裂的现象，称为氢致开裂 (Hydrogen induced cracking, 简称 HIC)。这种腐蚀往往在金属内部发生台阶状开裂，而在金属表面产生鼓泡，称为氢鼓泡 (Hydrogen blistering)。
