# 云南小江泥石流 综合考察与防治规划研究

A Comprehensive Investigation and Control Planning For  
Debris Flow In the Xiaojiang River Basin of  
Yunnan Province

中国科学院成都地理研究所  
云南省东川市泥石流防治研究所

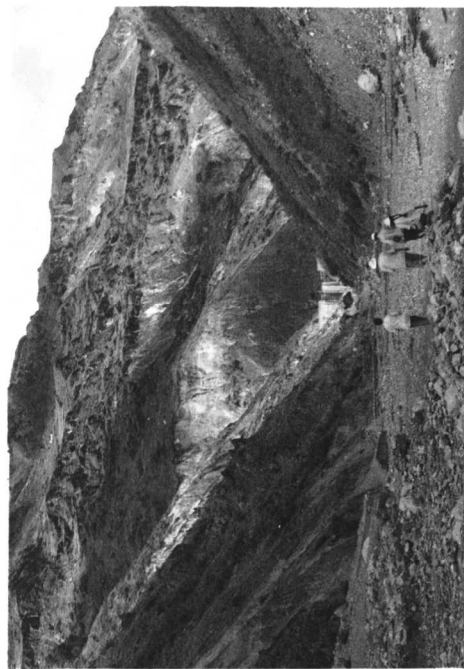
照片 10 大桥河泥石流形成区地貌 (朱平一 摄)

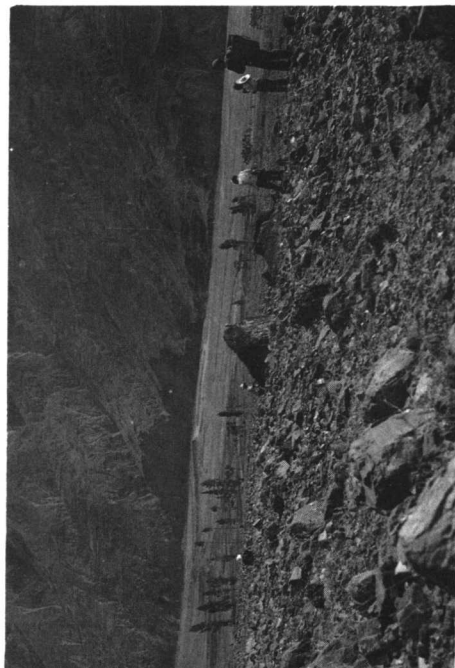
照片 11 小江下游河谷形态, 近处为泥石流堆积物 (杨文科 摄)

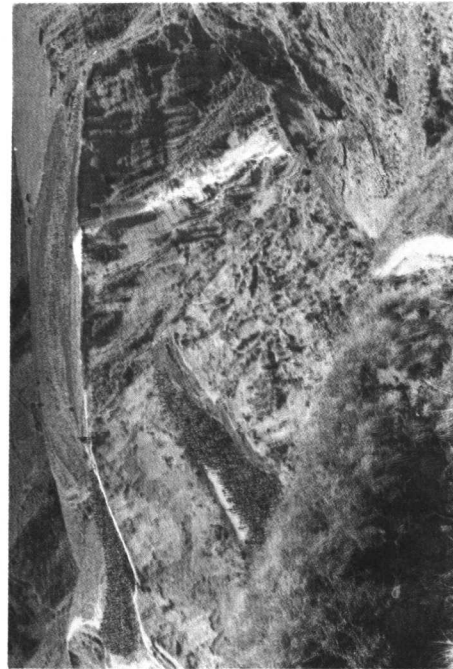
照片16 泥石流形成区滑坡活动情况 (朱平一 摄)

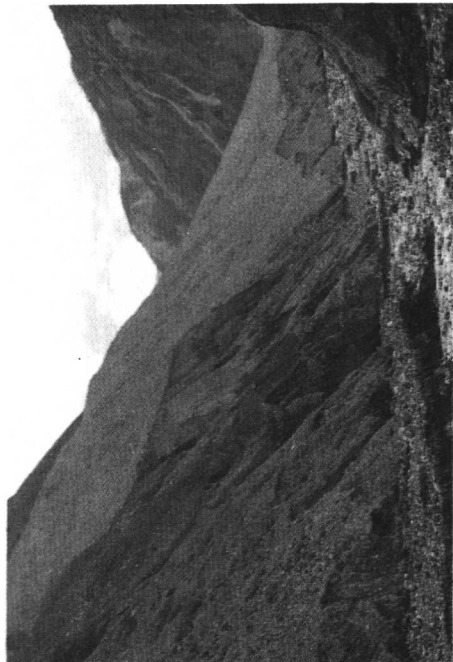
照片19 滑坡补给的泥石流沟谷形态 (康志成 摄)

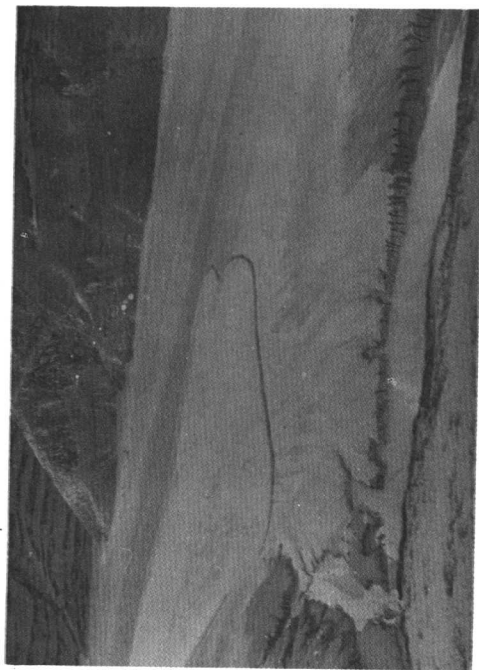
照片31 大白泥沟1985年6月一次泥石流流动状态 (康志成 摄)

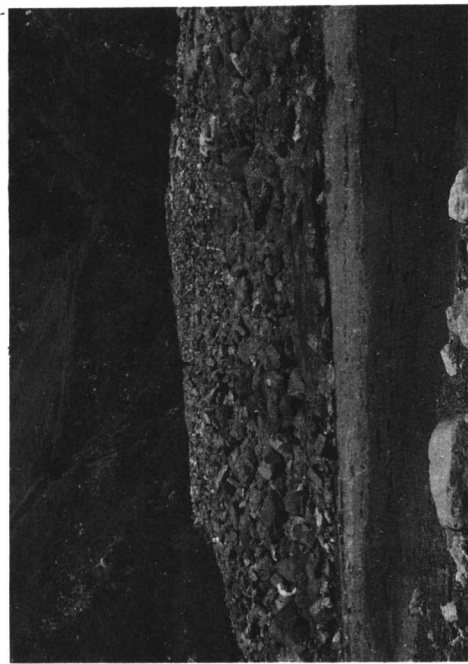
照片41 水舌状堆积形态 (正面)  
(康志成 摄)

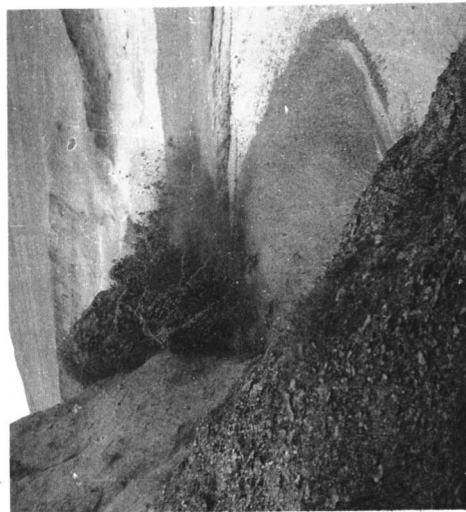
照片42  
泥石流受阻后的  
冲现爬高现象  
(章书成 摄)

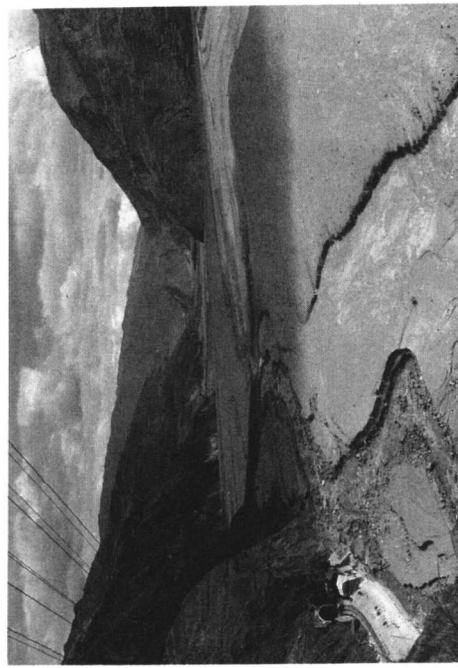
照片43 泥石流堆积扇占据90%的大白河河床断面，  
致使河水侧蚀铁路隧洞 (陈循谦 摄)

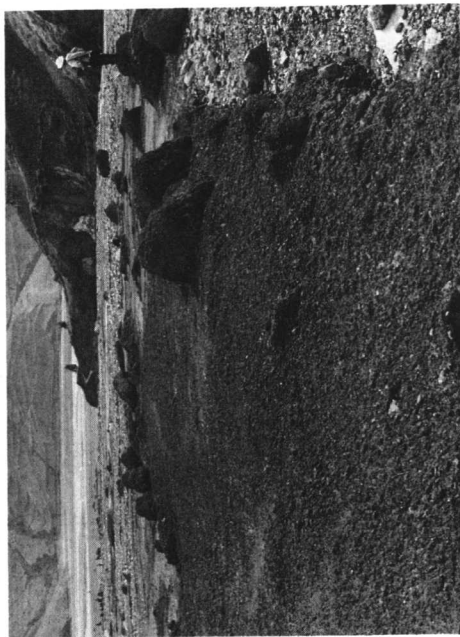
照片44 粘性泥石流堆积后的形态 (杜榕桓 摄)

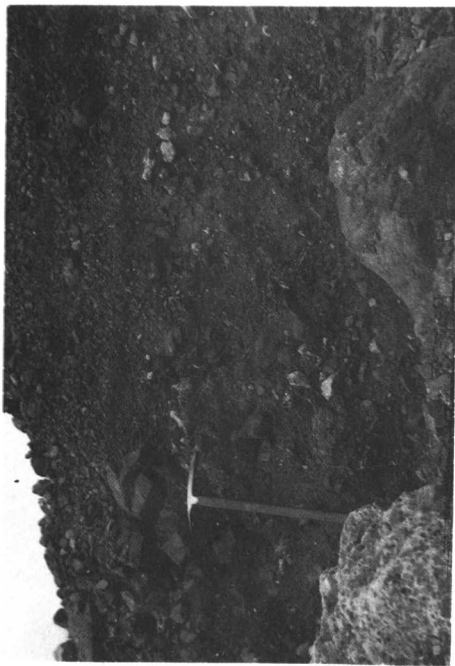
照片45 具层次的粘性泥石流堆积剖面  
(朱平一 摄)

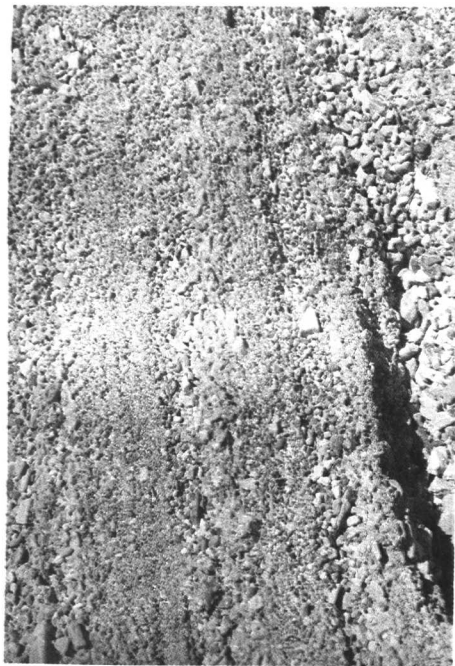
照片47 具断续层次的粘—稀性泥石流堆积剖面  
(朱平一 摄)

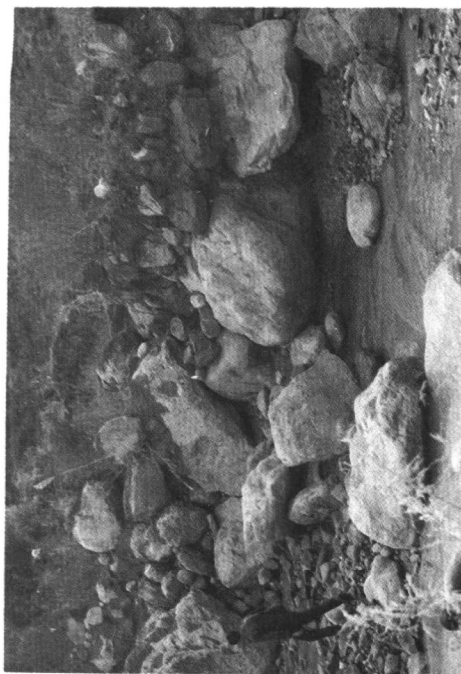
照片48 稀性泥石流堆积剖面  
(康志成 摄)

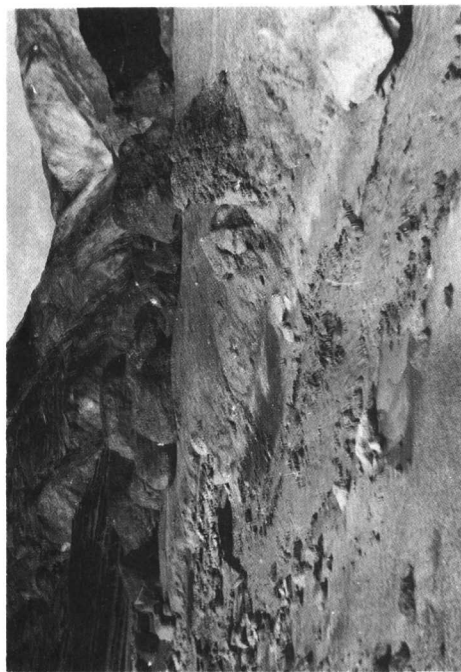
照片49 停淤在沟口的大砾石 ( $3.7 \times 3.0 \times 2.5$  米)  
(殷崇庆 摄)

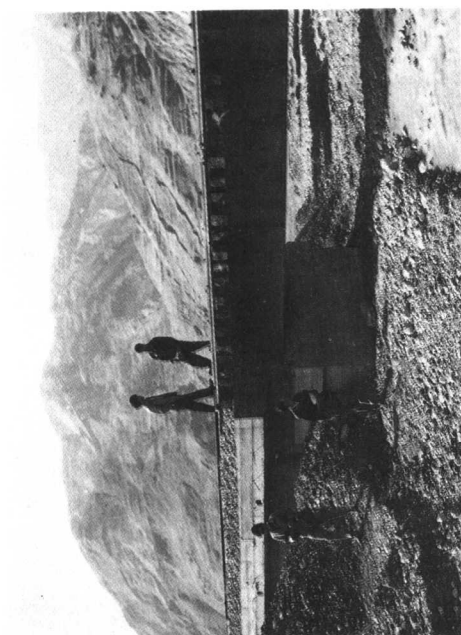
照片50 达德沟泥石流过后修复的铁路桥  
(杜榕桓 摄)

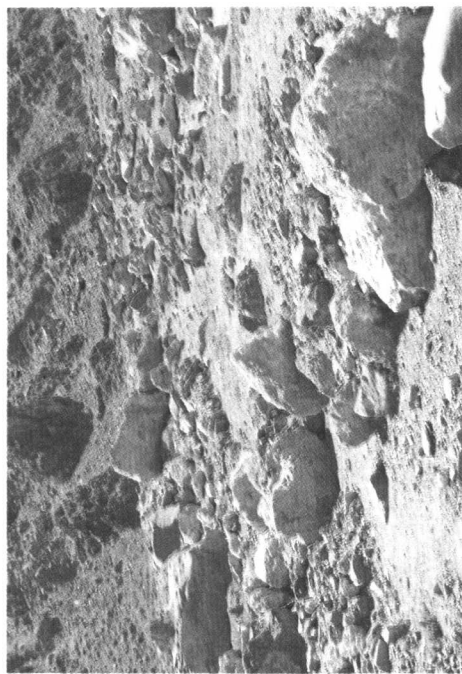
照片51 具分选的大小砾石分布形态  
(朱平一 摄)
