全国工业交通展览会建筑工业館

技术資料

24公分厚空斗墙的試驗研究

北京市规划局設計院

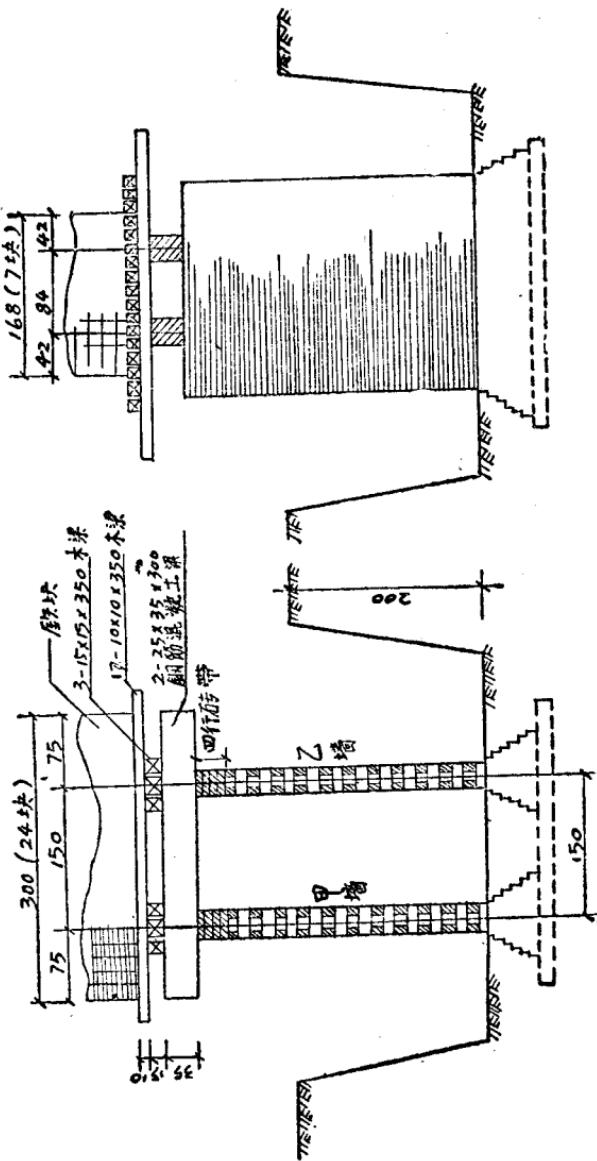
图 1 第一次、第二次試驗荷重圖

二、試驗方法：試驗是在室外砌筑空斗砖墙用鐵砖加荷，考慮到加荷的方便，于平地挖一方坑，4公尺见方2公尺深。前两次試驗是采用集中荷重，軸心加压方式。砌墙两道，甲墙长217.75公分，乙墙长205.25公分，墙头砌四行实心砖带，上压两根 25×35 公分鋼筋混凝土大梁，上摆方木纵横两层，在上面鋪压鐵砖，參见图1。第三次試驗采用均布荷重，軸心加压方式，方法詳第三次試驗文中。

1. 甲牆 這次試驗做法與第一次試驗相同（參看圖 1），接受上次試壓的經驗，此次對牆頭的實心磚帶砌體，除了

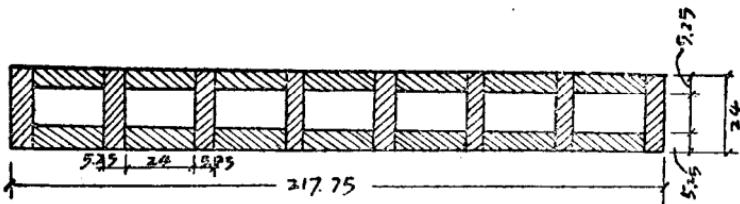
图 2 甲墙水平截面

1. 甲墙 单双数行之外端砌法稍有不同，詳見图9。

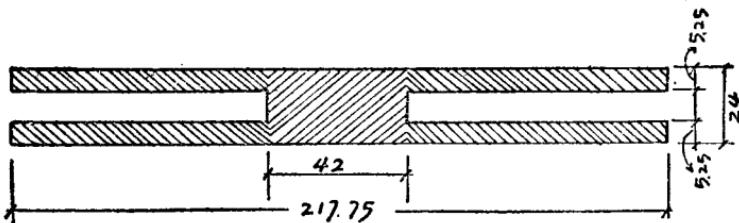
图 3 計算折实面积

受压面积暫按工字型折实面积(图3)

$$F = 42 \times 24 + 2 \times 5.25(217.75 - 42) = 2845 \text{ 平方公分}.$$

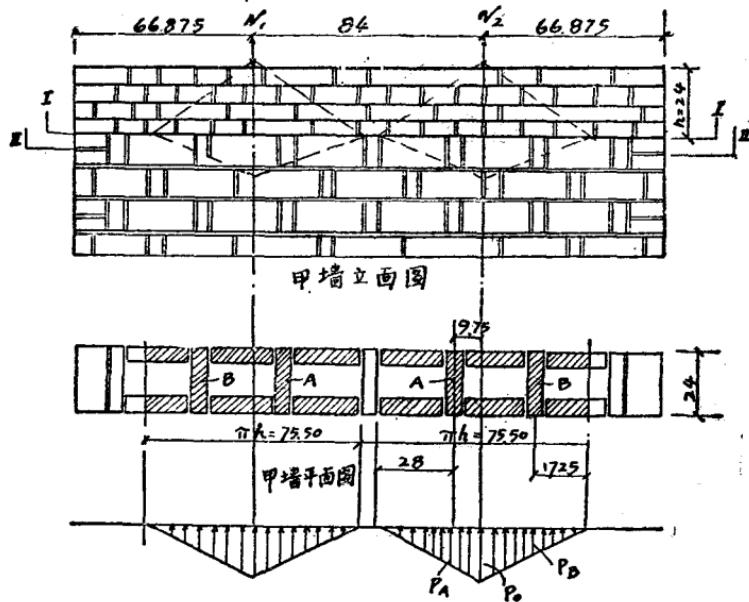
图 4 在深度 h 处集中荷重 N 作用的范围图形

按照集中力作用点附近应力的计算方法, 在我们这种试验中, 力的作用图形, 如图 4。

設在集中力 N 作用点下，深度 $h=24$ 公分，水平截面处的压力为 P_0 ，力的作用范围 $\pi h=\pi \times 24=75.5$ 公分。

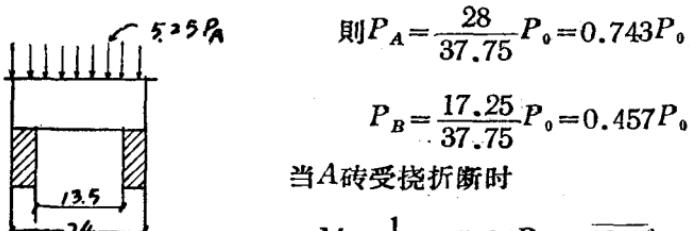
图 5

$$M = \frac{1}{8} \times 5.25P_A \times 13.5^2 \\ = 120P_A = 120 \times 0.743P_0 = 89P_0$$

$$\text{弯折应力 } R_{u3r} = \frac{6M}{6d^2} = \frac{6 \times 89P_0}{5.25 \times 11.5^2} = 0.77P_0$$

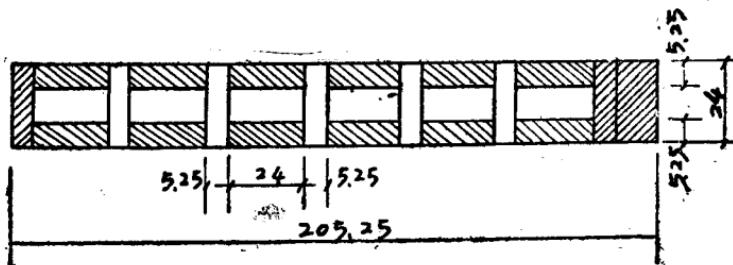
图 6 乙墙水平截面

2. 乙墙 空斗墙双单数行之端部砌法互相倒置立面詳
見圖10。

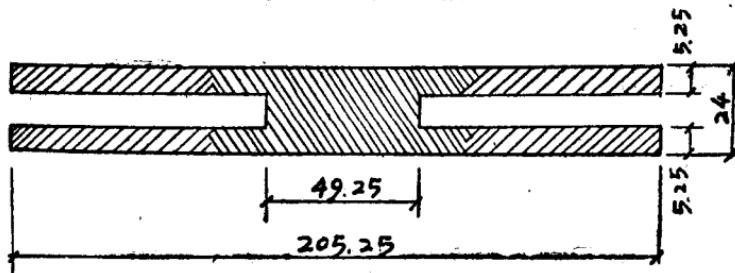
图 7 乙墙折实面积

$$\text{计算受压面积 } F = 49.25 \times 24 + 2 \times (205.25 - 49.25)$$

$\times 5.25 = 2830$ 平方公分由軸心受壓破壞荷載

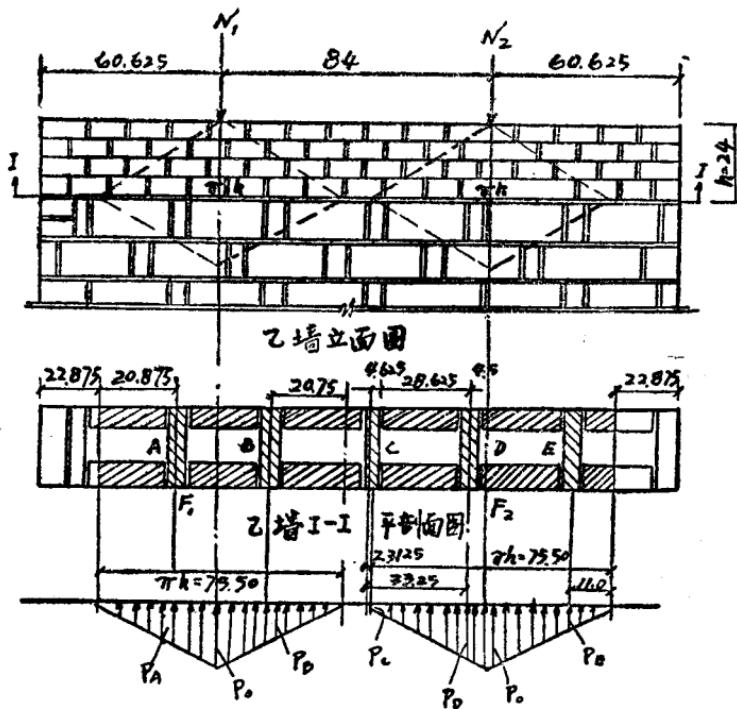
图 8 在 h 深处集中荷重 N_1 及 N_2 作用范围图

設在集中荷重下深度 $h=24$ 公分之水平截面处的压力为 P_0 , 力的作用范围 $\pi h = \pi \times 24 = 75.5$ 公分,

$$\text{則 } P_A = \frac{20.875}{37.75} P_0 = 0.553 P_0$$

$$P_B = \frac{20.75}{37.75} P_0 = 0.55 P_0$$

$$P_C = \frac{2.3125}{37.75} P_0 = 0.061 P_0$$

$$P_D = \frac{33.25}{37.75} P_0 = 0.88 P_0$$

$$P_E = \frac{11}{37.75} P_0 = 0.292 P_0$$

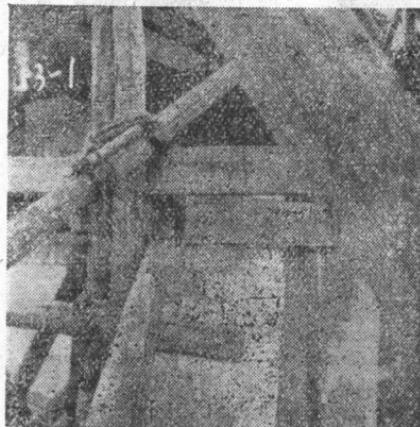
本次試壓首先連續加荷至10380公斤(兩牆總荷重)後，甲牆東端大梁下灰縫發生裂縫，向外下方約成45°傾斜(見圖9及照片1、2)，第五次加荷到22380公斤後，甲牆兩端及乙牆兩端亦均發生斜裂，第七次加荷到29035公斤於夜間甲牆上端破壞，與表2計算破壞荷載非常接近。

照片1 甲牆東端裂縫情況

自裂縫發展情況看，由於本次牆身全部用0號1:4的白灰砂漿砌成，試壓時齡期僅達兩天，牆頭兩端斜裂的形成估計由於梁下灰縫大量壓縮，而壓力分布範圍外的砌體沒有受到壓縮，以致變形不一致所造成，由於牆頂磚帶破壞過早，牆身裂縫未能隨時記錄，僅在卸荷後補記，牆頂壓縮後變形最大者達2.6公分(參看照片3、4及圖9、10)。

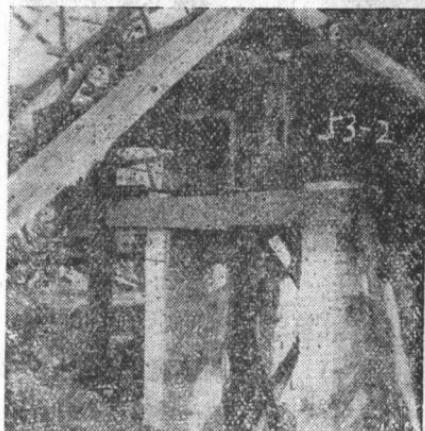
照片2 乙牆東端裂縫情況

壞荷載 29035 公斤僅達
甲乙兩牆由於軸心受壓
時破壞荷載 33 300 公斤
之 87%，如果牆頂不預
先破壞，則所加荷載尚
可增加很多，故在第二
次試驗時，將牆頂磚帶
砂漿標號予以提高，牆
身之磚塊破壞情況曾逐
塊檢查甲牆除脫落部分
外第七行至第十三行之
磚塊個別損壞共 6 塊，
乙牆頂部實心磚帶共損
壞 20 塊（占實心磚帶的
27%），空斗牆身則僅破
壞 15 塊，自破裂現象看，
拉磚多為折斷乙牆之第
四行（與空斗交界處），因
下面多系懸空，同時裂
縫不只一道，估計其破
壞原因，由於抗壓、抗折
兩種情況所造成。其他
則多系由抗壓而破壞。

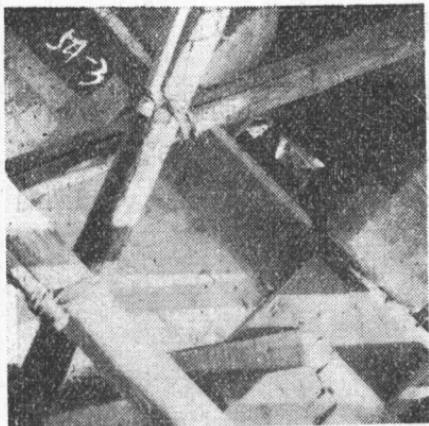
照片 3 甲牆頂變形

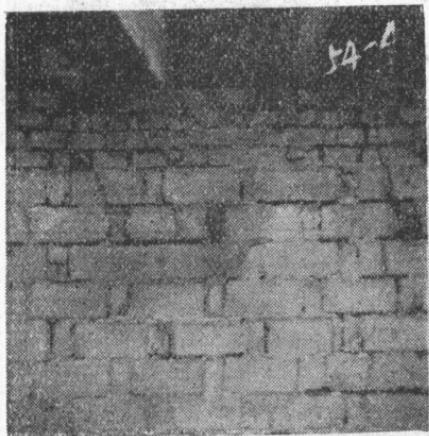
照片 4 乙牆頂變形
