# 铁道损伤图谱

郑州大学出版社

# 第一章 辗轧伤

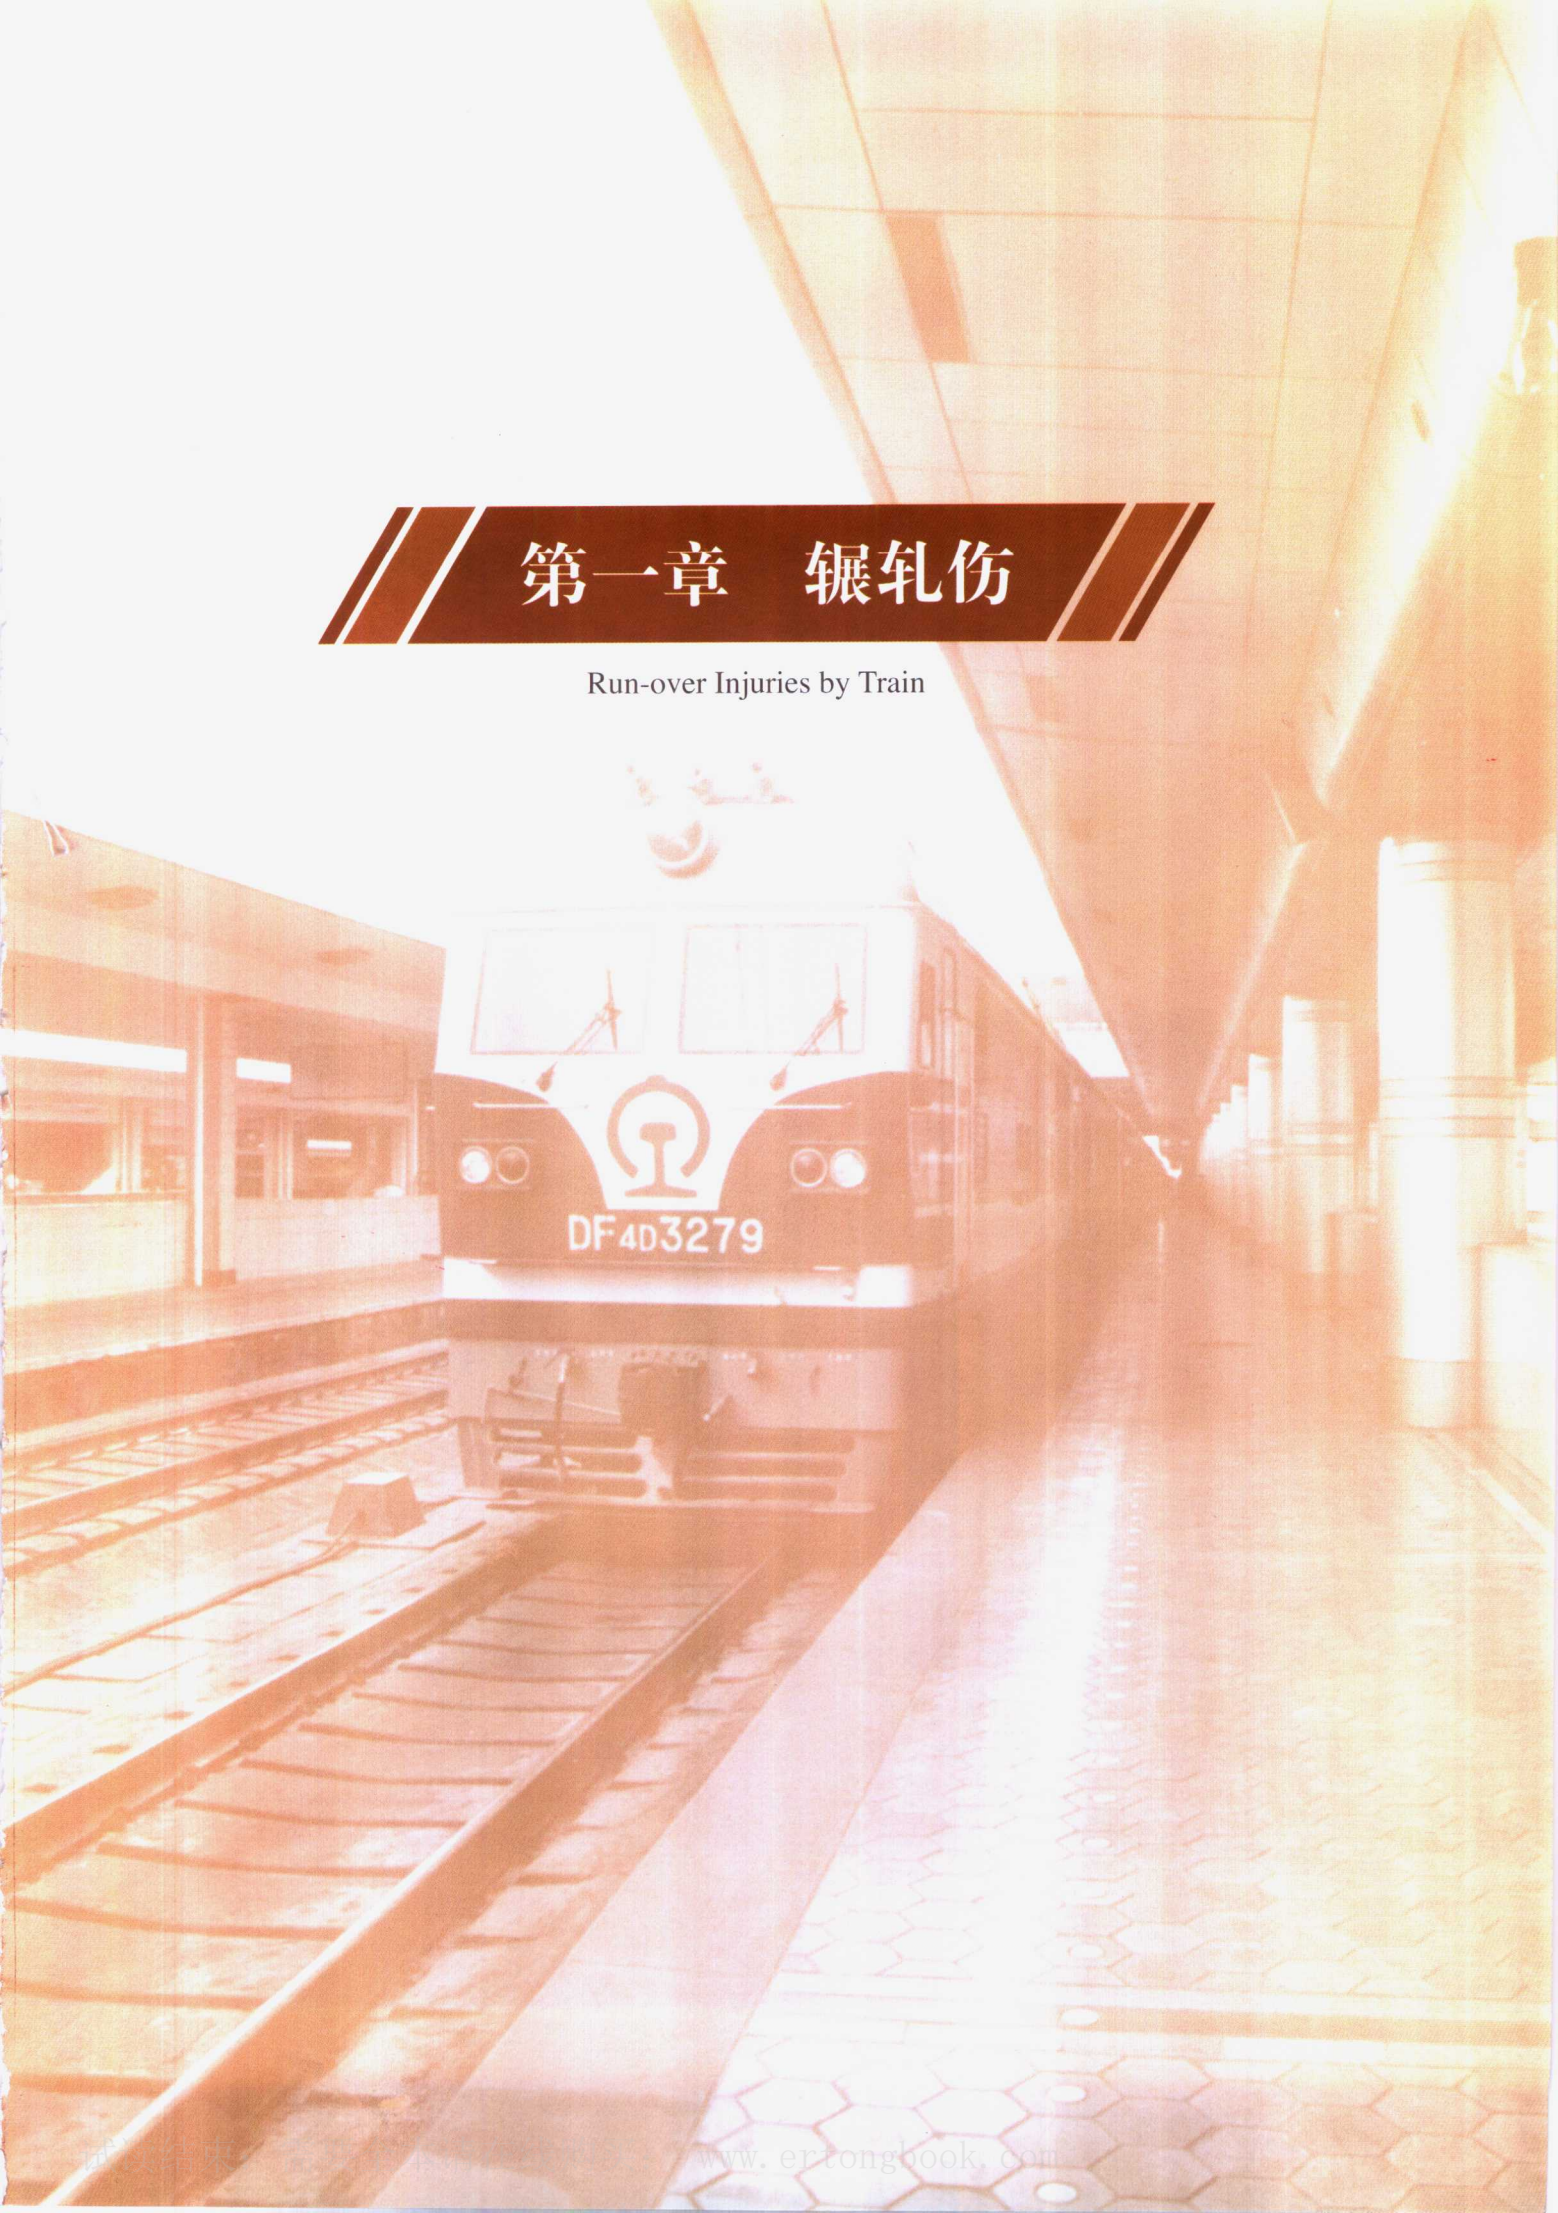
■图1 标准轮对与60型轨主要数据示意图

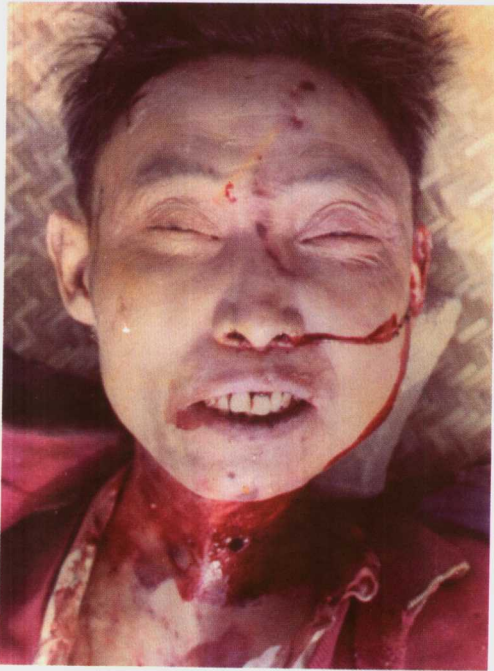
■图2 俯卧位被1节行李车启动时辗轧颈部，颈椎粉碎性骨折，仅有皮肤连而不断，可任意多周旋转。皮肤上形成环状挫伤带。颈部喉结处洞状裂创系因颈椎衬垫在轨面上挫压颈部皮肤形成。

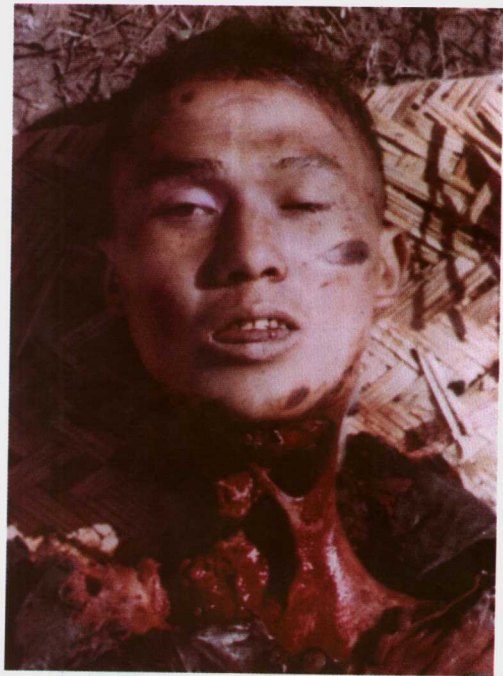
■图3 俯卧位被4节客车启动时辗轧颈部，颈椎粉碎性骨折，皮肤不完全脱离，舌位于齿间。

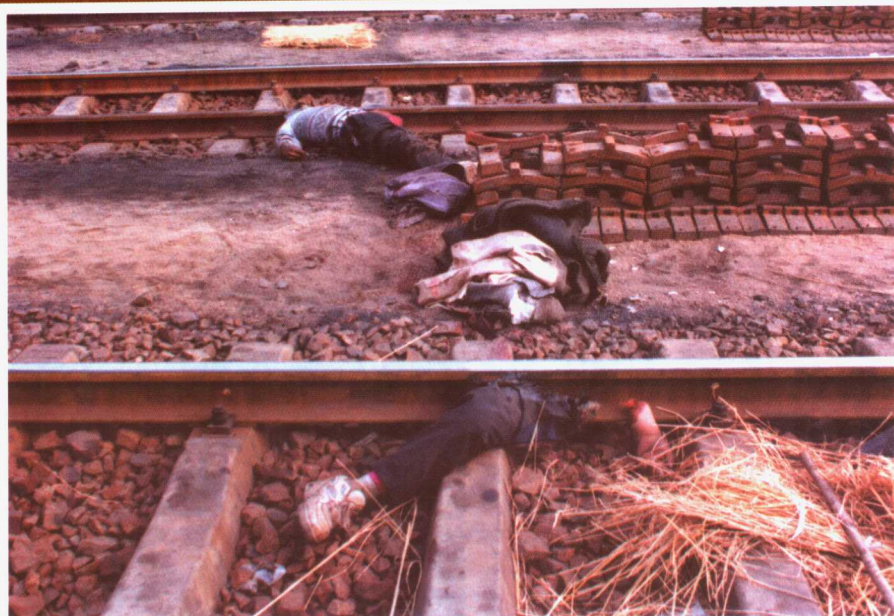
■图 4-1 钻车者一侧肢体被辗轧断离后，又爬至相邻股道仰卧位被多节车辆辗轧颈部。现场地面可见爬扒的痕迹。

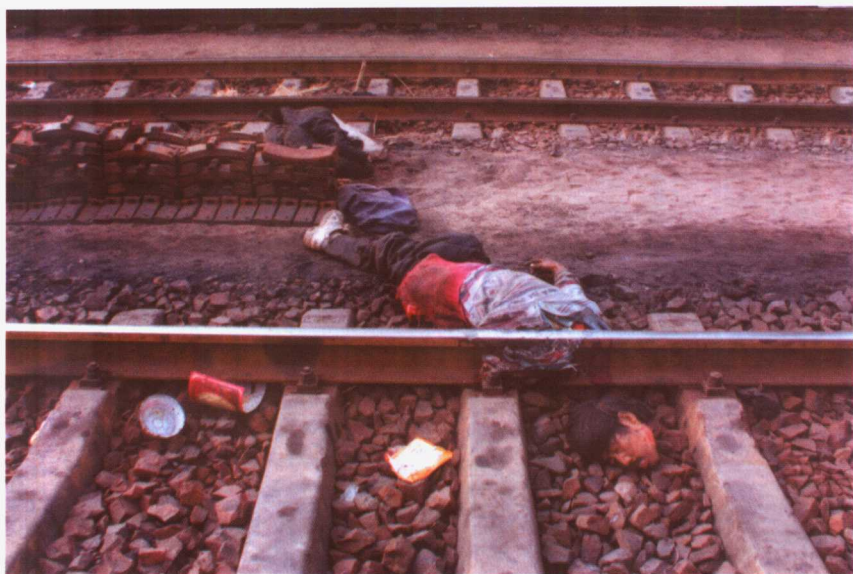
■图 4-2 轨腰上的血迹，反映出第二次辗轧系生前辗轧。

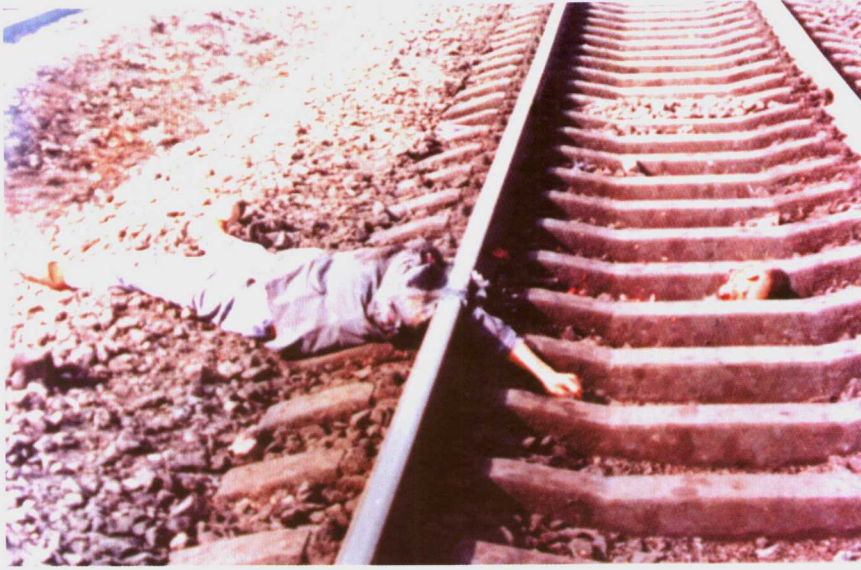
■图5 仰卧位辗轧颈部断离。高位脊髓断离损伤后，四肢发生痉挛，肌张力明显增强（主要是抗重力肌），致使下肢伸肌张力增高，呈僵直状，提示生前辗轧。组织飞溅的方向反映出列车行驶的方向，断离的头颅位于道心，距轨80 cm的距离，反映出列车行驶的速度较高。

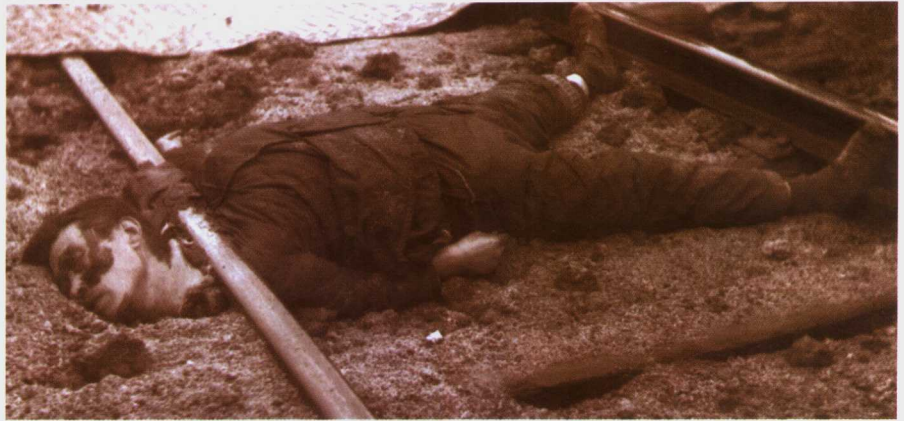
■图6 提前仰卧于车下，重车启动时辗轧颈部完全断离。辗轧瞬间，下肢伸直，左脚将道心内的砂土蹬起至轨底，反映出生前辗轧；面部偏转的方向反映出列车行驶的方向。

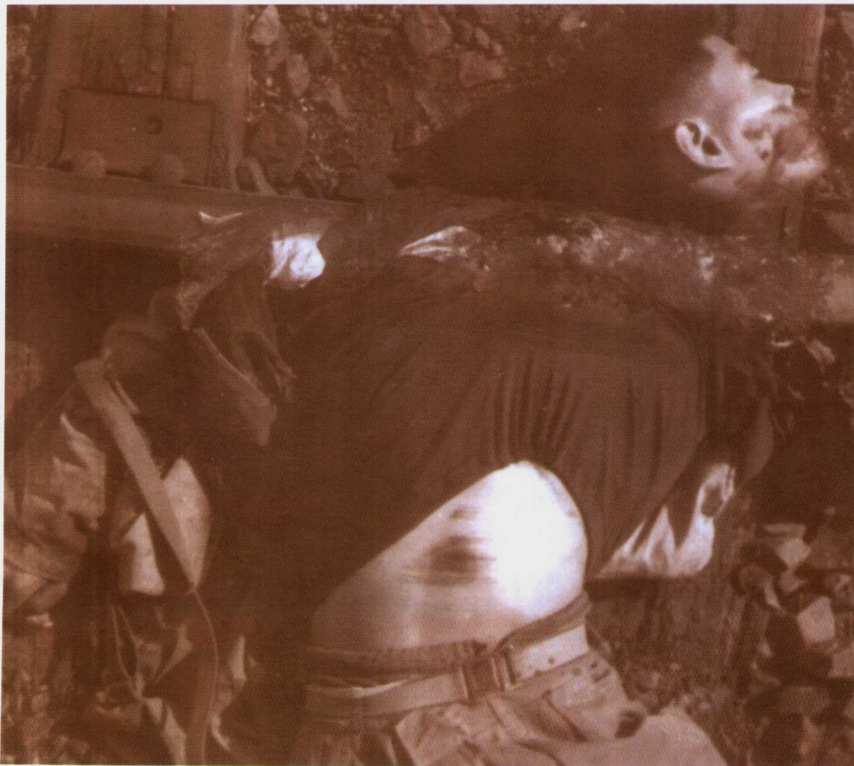
■图7 仰卧位被整列货车辗轧颈部完全断离。尸体侧弯和面部偏转的方向提示列车运行的方向；头颅紧贴钢轨提示列车运行的速度较慢。

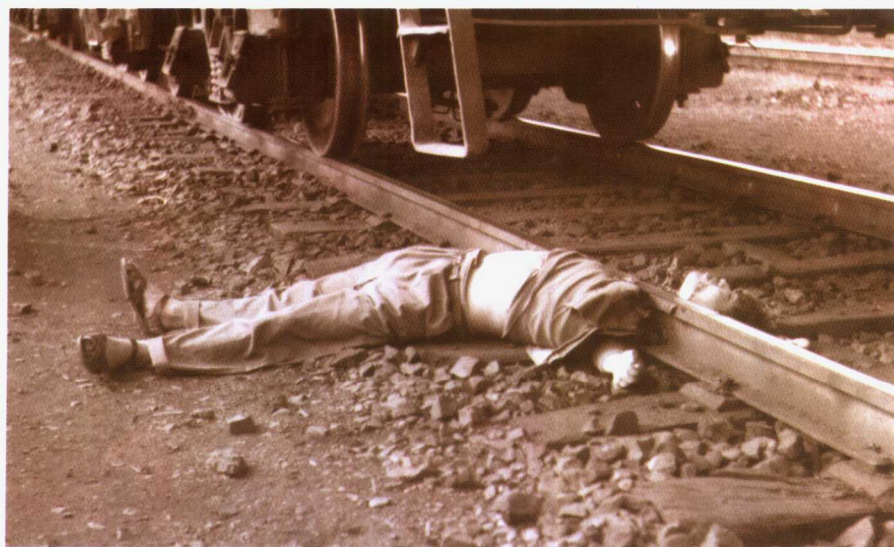
■图8 仰卧位在即将停车时被两节重车辗轧颈部完全断离。下肢僵直，手呈半握拳状，反映出生前辗轧。

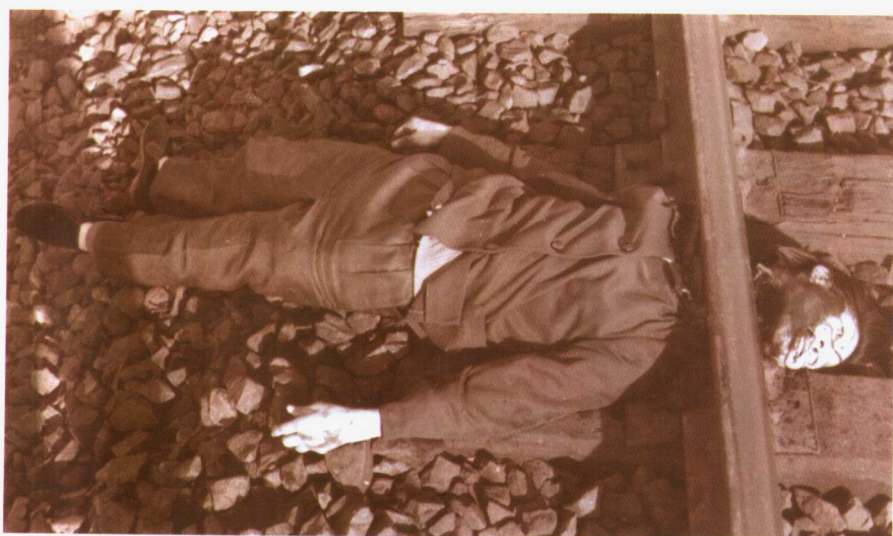
■图9 仰卧位被整列车慢速辗轧颈部完全断离。身着新衣反映自杀的心理，四肢伸直表明生前辗轧；舌位于齿间；面部偏转的方向提示列车运行的方向；头颅距钢轨的距离反映出列车行驶的速度较慢。

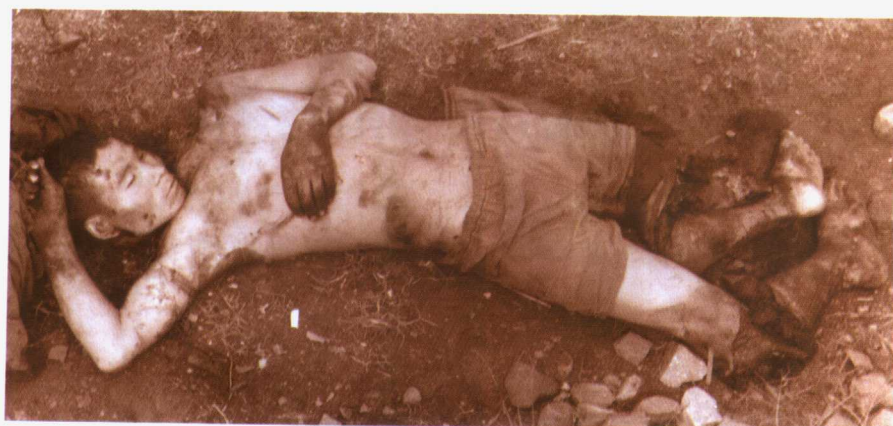
■图10 提前钻入车下，仰卧于双股钢轨上，列车启动时颈部及下肢被多节车辆辗轧断离，上、下断离缘之间的距离与轨距1 435 mm相符合。

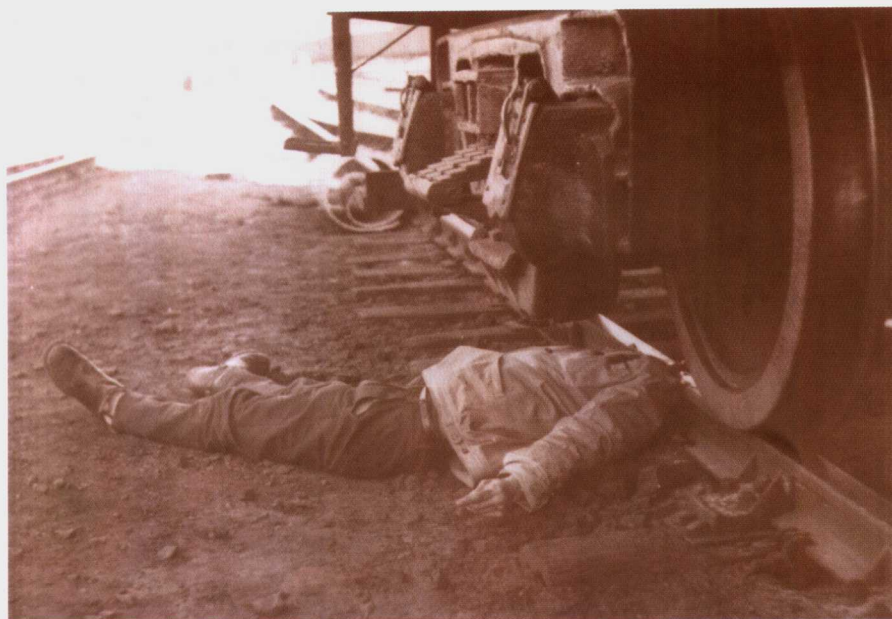
■图11-1 仰卧位被单机辗轧颈部完全断离。下肢僵直，反映出生前辗轧。

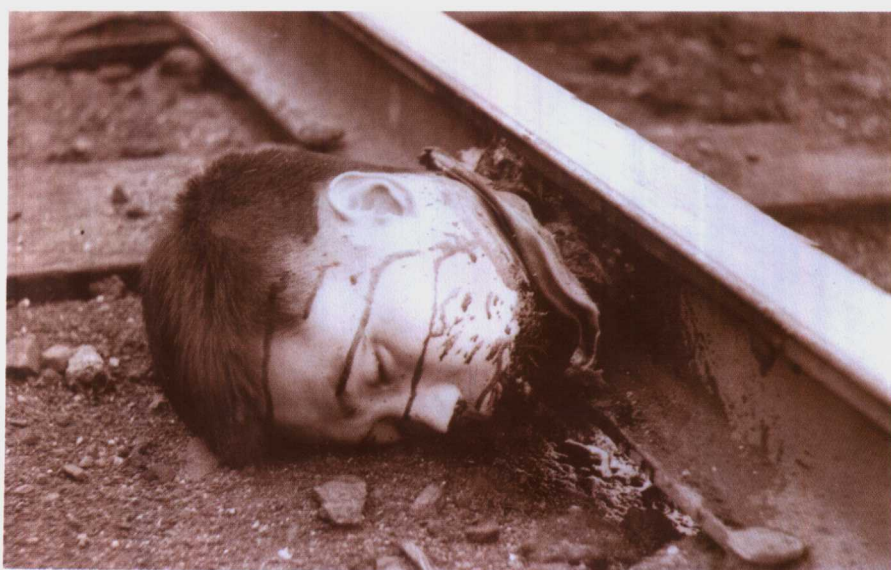
■图12 仰卧位辗轧颈部完全断离，钢轨内侧血迹喷溅的方向和面部偏转的方向反映出列车行驶的方向；头颅距钢轨的距离提示车速较慢；舌位于齿列间。

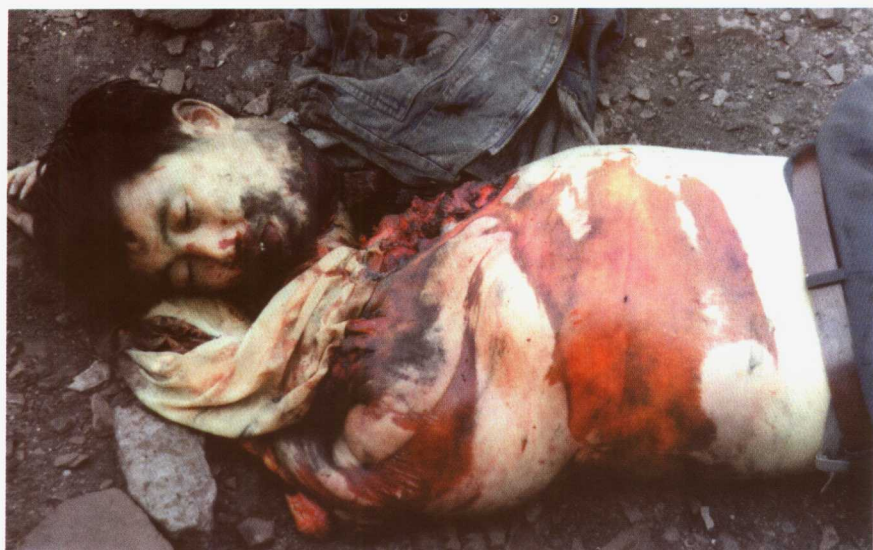
■图 13 平交道口处俯卧位被整列车辗轧颈部断裂，舌位于齿列间。由于人体趴在平铺水泥板上位置较高，车辆部件擦挂背部形成大片表皮剥脱。

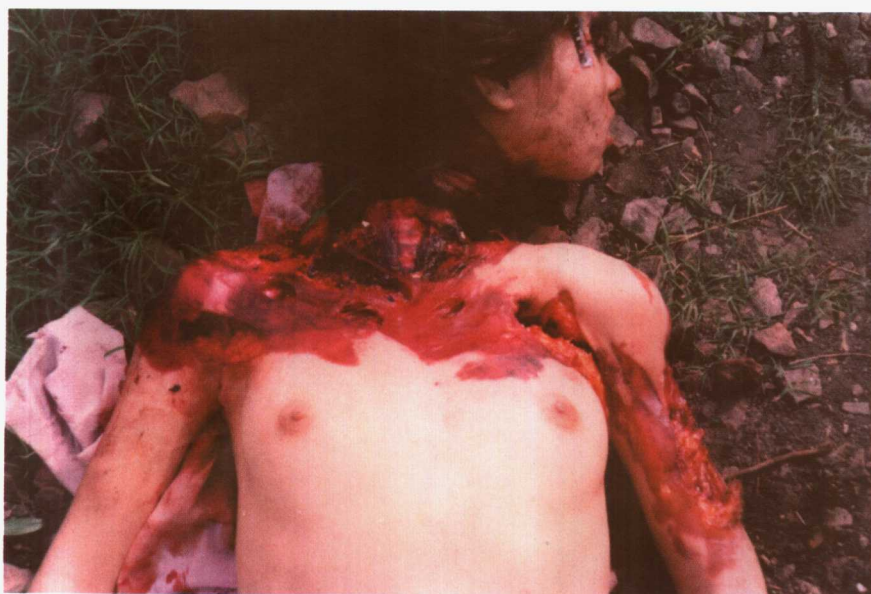
■图 14-1 自杀者俯卧于钢轨上，列车紧急停车时，4 节重车辗轧颈部完全断裂。因刹车时车轮的推挤作用，轨面在腹侧皮肤上形成条形挫伤带及滑动压擦痕。

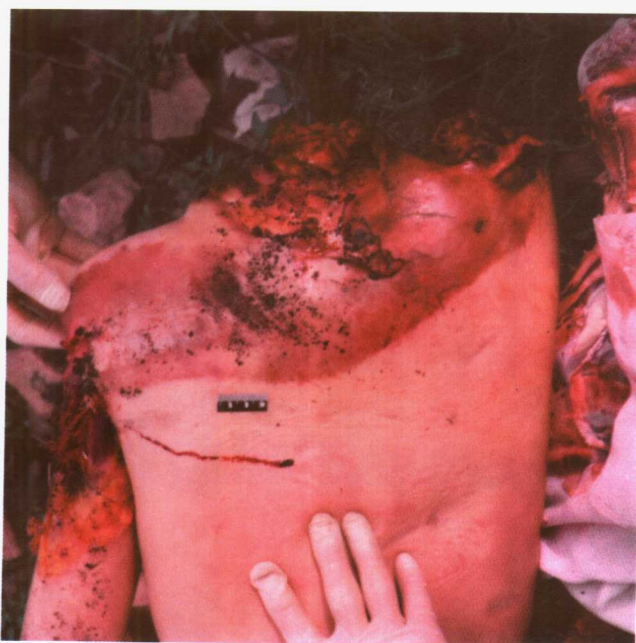
■图 14-2 车轮踏面在背侧皮肤上形成的条形挫伤带及表皮剥脱。
