# 砂土震动液化

刘 颖 谢君斐 等编著

本书对地震引起的饱和砂土液化的机理、影响因素、水平地面下砂土液化可能性估计、砂土液化对土坝地震稳定性的影响及砂土液化的预防措施等问题进行了系统的论述,并给出了地震剪应力计算程序。可供地震工程、土建、水利及工程地质等方面的工程技术人员参考。

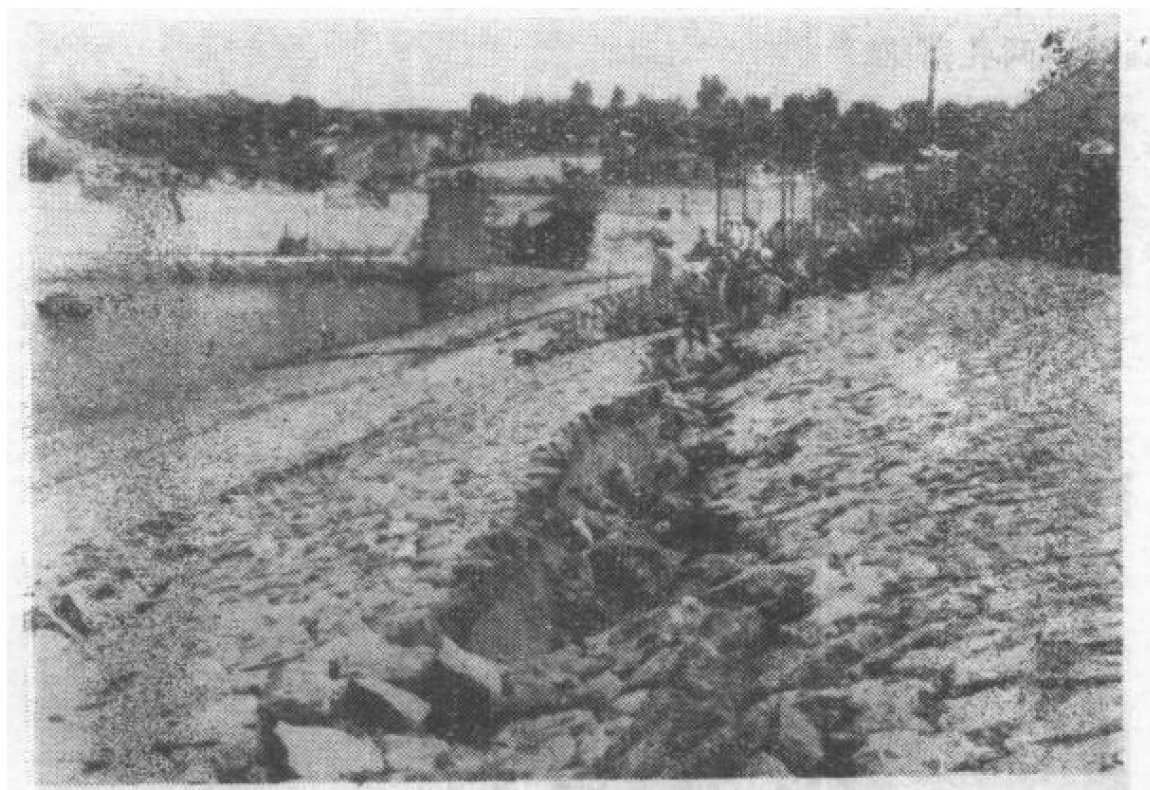
图 1.5 陡河水库土坝上游坡纵向裂缝

级台地)有横缝 90 余条,较严重的有 20 余条。两组长大的纵向裂缝在桩号 0+100 至 1+700 之间大体上对称地分布于上下游两侧(图 1.5)。每组裂缝由 2—5 条较大裂缝组成,裂缝组的总宽度为 2—9 米,单一裂缝的最大宽度为 2.2 米。经勘探查明,裂缝的深度有的可能贯穿到坝基砂层。主坝下游坡及坡脚附近 50 米范围内有喷水冒砂孔 60 余处,上游坡也有一些喷水冒砂孔。坝体有明显的竖向变形,防浪墙和坝顶呈波浪式起伏。

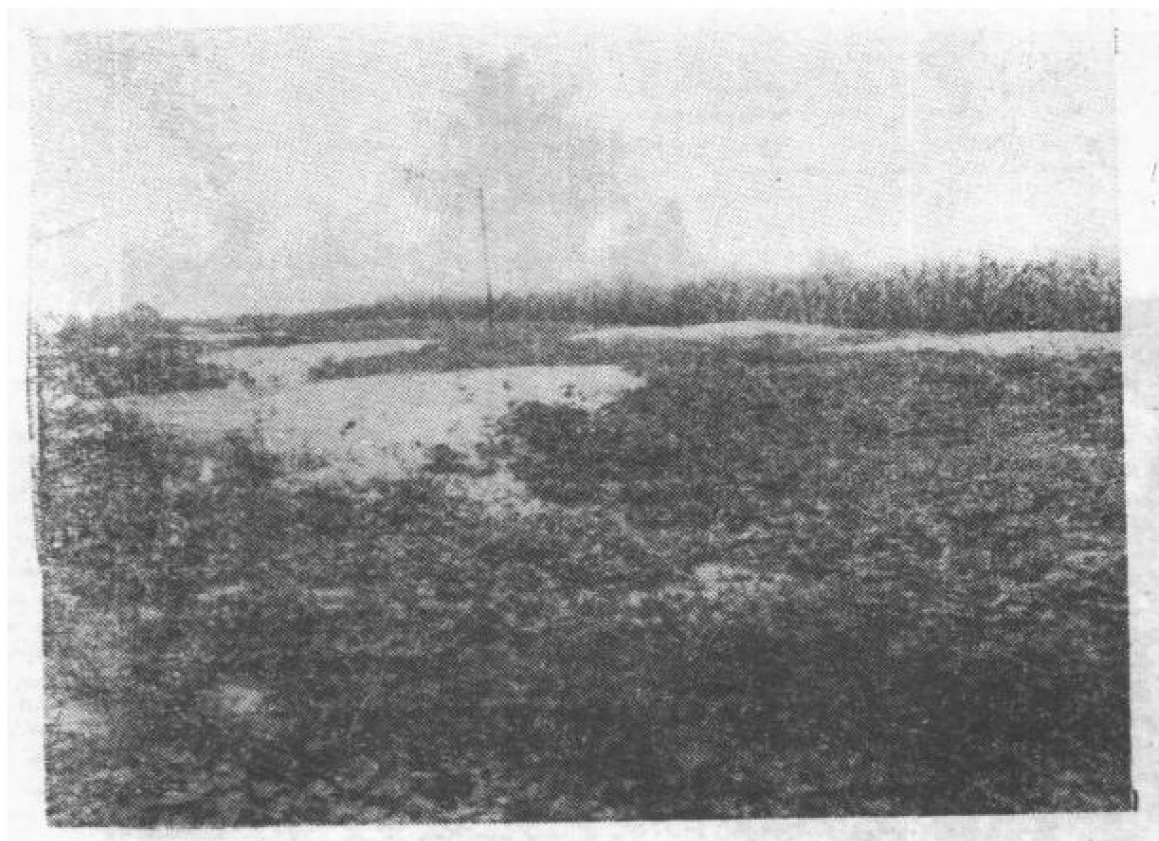
图 1.8 农田被砂掩盖

喷水冒砂往往发生在农田里，掩盖大量农田(图 1.8)。据调查，乐亭县被喷水冒砂掩盖的农田近 9 万亩。乐亭县卢河公社后河信大队，全队有耕地 3200 余亩，被喷水冒砂掩盖 3000 亩，绝产 2000 亩。其他地区如滦南县、柏格庄农垦区也有类似情况。
