# 抗震理论·技术·实践

山东省城乡建设和工程建设抗震防灾优秀论文集

# 对目前建筑抗震设计的思索

**摘 要** 通过对汶川大地震的震害实例研究,分析了造成震害的原因,提出了设计对策。墙体斜裂缝是地震中最典型的裂缝形式。地震时建筑物底层框架柱破坏严重,应有意识地加强。底框砌体结构破坏严重,应该尽量少用。女儿墙等附属构件宜采用混凝土构件。按照现行规范正常设计与施工的建筑物,基本能够达到抗震规范所确立的“小震不坏,中震可修,大震不倒”的抗震设防目标。规范规定的抗震设计原则和抗震措施是建筑物抗震能力的有效保证。砌体结构通过正确的设计、构造和施工,能够保证足够的抗震能力。应通过采用新技术,提高建筑物的抗震能力。

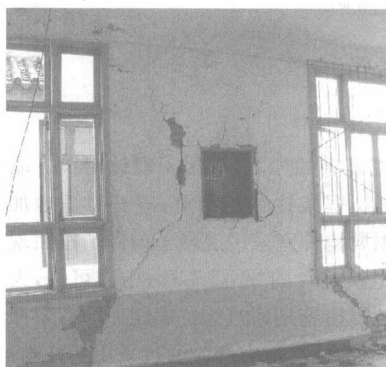
图2 砌体交叉斜裂缝

地震产生的水平作用,使建筑物墙体或连梁出现交叉斜裂缝而破坏。这种裂缝是典型的地震破坏裂缝,在灾区量大面广,无论是砖混结构,还是框架填充墙或剪力墙连梁,都有所表现。图2是砌体结构交叉斜裂缝,图3是剪力墙连梁交叉斜裂缝。由于地震作用引起的砌体填充墙交叉斜裂缝也大量存在。

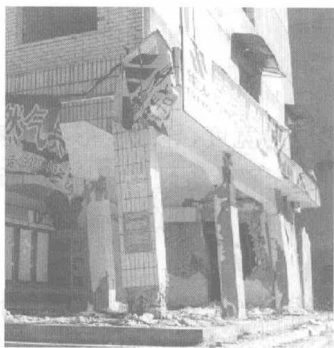
图7 底框结构底层破坏

底部框架抗震墙的砌体结构,由于自身刚度突变,以及材料延性的不同,在地震中的表现比其他结构体系要差。图7所示为底框结构的底层破坏情况。图中可见,底层框架柱上下节点均产生破坏,砌体抗震墙也发生破坏。在离震中较远的某镇,总体破坏程度相对轻一些,但有的底层框架房屋的框架柱与抗震墙也发生了比其他砌体结构严重的裂缝。另外,底部框架结构的过渡层(上一层),有的也发生了破坏,如图8所示。

“平面规则,刚度均匀、竖向连续不突变”是抗震设计的重要原则。凡是不符合这些原则的建筑物,地震时相对于其他建筑破坏要严重一些。同样是砌体结构,底层框架抗震墙的砌体结构相对于其他砌体结构破坏要严重得多,究其原因主要有三点:上下刚度不均匀,竖向传力构件不连续,结构材料性质不同使得对地震反映也有差异。因此这种房屋中的底层框架和过渡层的墙体均产生破坏。

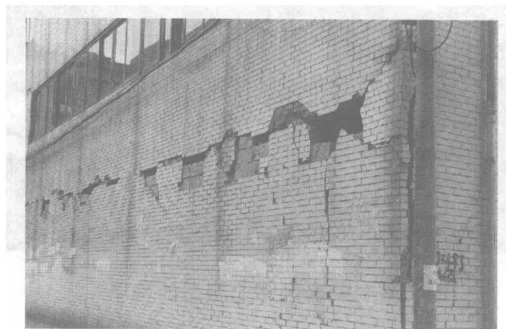
图9 填充墙与梁拉结不当引起的破坏

按照规范,框架中的填充墙应与框架柱及上部梁板有较好的拉结。震害显示,有许多填充墙在这一方面做得不好,地震时施工质量问题暴露无遗。图9是填充墙与上部梁无拉结措施引起的破坏。有的建筑物施工时留下的施工洞口,后期处理不好在震后可以看到很明显的顺原洞口周边的裂缝。

施工企业应该严格管理,保证质量。从地震后的报道我们可以看出,施工质量好的建筑物破坏相对轻一些。此外,有些建筑物本身主体结构破坏轻微,但填充墙破坏严重。如图 9 中填充墙与主体连接不好导致墙体破坏,有的建筑物变形缝中填有碎砖导致墙体挤压破坏。虽然保证了人员的安全,但后期修复的费用很高。

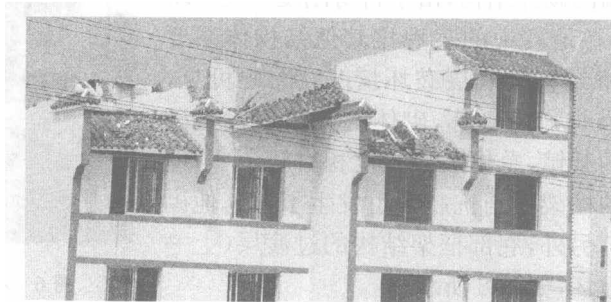
图 10 砖砌女儿墙倒塌

震区女儿墙倒塌现象比较普遍,这其中也包括一些其他建筑造型。图10所示是彭州

一新建房屋的女儿墙倒塌图片,该地区建筑破坏情况较轻,但从该图片看出该栋房屋女儿墙的破坏较重。

高的女儿墙或者建筑造型宜采用混凝土构件。即便采用砖砌体,也一定要设置必要的构造柱和压顶梁,保证墙体的整体稳定和受力。

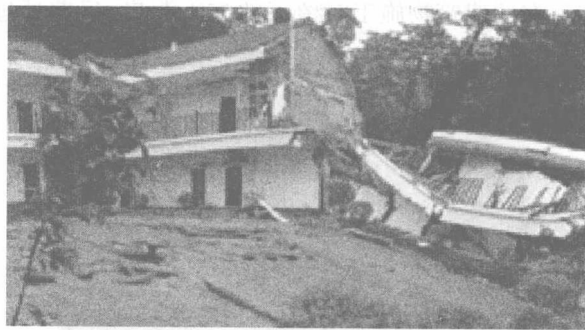
图 11 断裂带上房屋的垮塌

地震引起的地形变化,导致基底土层错位,使得基础撕裂导致建筑物破坏。图 11 是建于断裂带上的房屋垮塌情况,地面出现严重破裂、房屋向一侧严重倾斜。

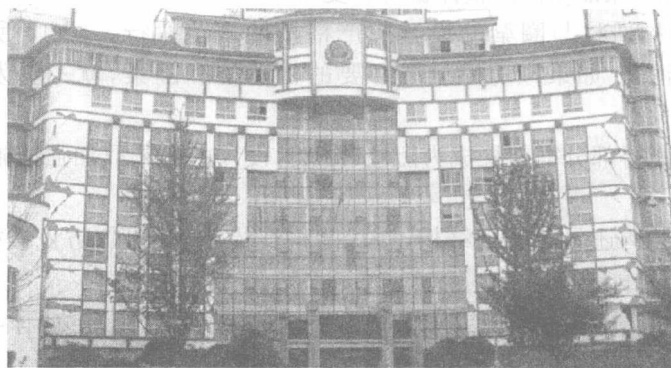
图 12 长宽比大的建筑物墙角裂缝

平面狭长结构虽然对称,但由于其长宽比较大,地震时扭转效应过大,可能引起破坏。图 12 所示建筑墙角裂缝就是此原因。因此,控制结构长宽比应引起重视,必要时应设置剪力墙。

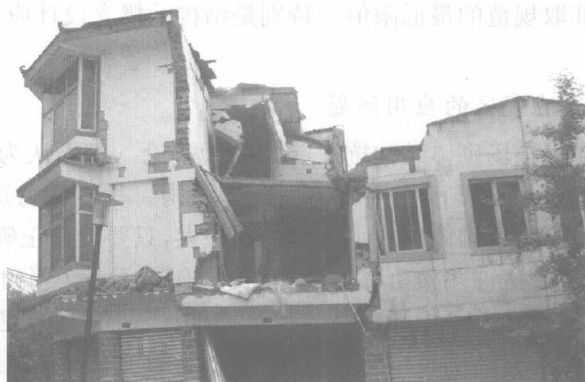
图 14 抗震措施不力房屋破坏情况

砌体结构中构造柱与圈梁的设置应严格按照规范执行。图 14 所示的房屋没有发现构造柱或圈梁。如果该房屋设置必要的构造柱和圈梁,就不会发生如此严重的破坏。
