水电站技术改造及 水机磨蚀

主 编 顾四行 杨天生 闵京声 姚 光
副主编 张维聚 刘洪启 余江成 刘洪文 王晓红

必须大力加强对过机泥沙的关注

解决含沙水流中水轮机严重破坏的新途径

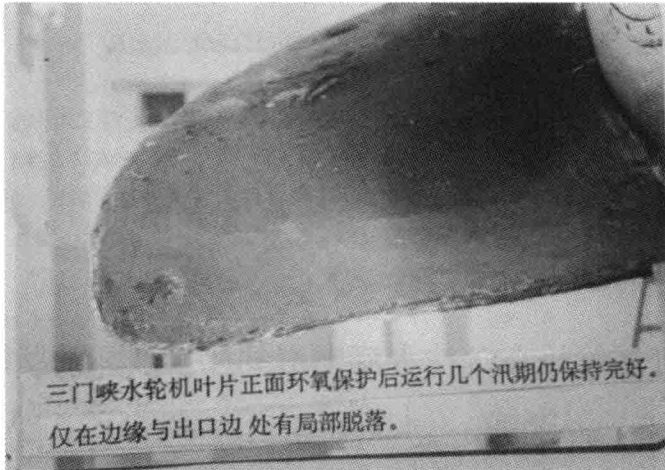
图 1 叶片正面的破坏

以非金属材料为例:如三门峡水轮机,水轮机投入前在通流部件表面都涂敷了一层环氧金刚砂涂层保护。运行表明,在多年平均含沙量高达 38 kg/m^3 的条件下,导水机构与转轮叶片正面等以磨损为主的部位,经多年运行环氧金刚砂涂层仍基本保持完好,如叶片正面等只在边缘区略有脱落(见图1,叶片正面环氧涂层大部分完好,只在头部、外缘边及靠近出水边处有少量脱落)。但在易发生空化的叶片背面,环氧涂层在清水中运行不久就发现有局部脱落,而在浑水中运行不久后,背面95%以上面积都发生了脱落,使母材遭受到了严重的损害(见图2,叶片背面环氧大部分脱落,仅在内缘靠出水边处局部有少量残存。头部迎水面呈锯齿状。叶片表面堆焊的不锈钢出现大面积鱼鳞状深坑,而进水边后有一个三角区以及叶片外缘宽300~400 mm范围内的不锈钢堆焊层已被穿透,最深达25 mm)。转轮室上下环所涂的环氧涂层也基本保持完好,但中环的涂层则全部发生脱落,导致了严重的侵蚀(见图3,转轮室上下环的环氧涂层仍保持完好,中环则全部脱落。露出母材不锈钢出现大

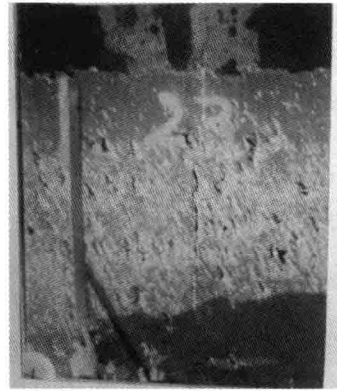
图 3 转轮室的破坏

量沟槽和深坑,深 5~8 mm,最深达 15 mm。因大面积补焊,出现了纵向裂缝)。类似情况也发生在其它一些轴流式水轮机上,如青铜峡、葛洲坝等。在这些水轮机上,叶片正面采用环氧金刚砂等涂层也都得到了很好的保护,但背面的环氧涂层则发现有大面积的脱落。采用聚氨酯涂层的结果也与环氧大致相似,不过聚氨酯涂层的破坏主要表现为成片撕脱而非成块脱落。上述失败不仅发生在非金属护面中,在金属护面中,用喷镀方法作为护面的方法在空蚀区往往也发生类似的脱落与破坏。
