# 工业建筑 抗震设计指南

徐建 主编

中国建筑工业出版社

# 第一章 抗震设计基本规定

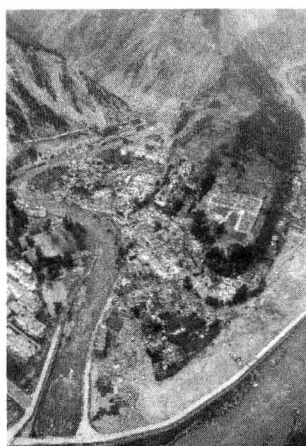
图 1-3 2008 年汶川地震断层  
之上的映秀镇几乎被夷为平地

发震断裂的突然错动，要释放能量，引起地震动。强烈地震时，断裂两侧的相对移动还可能出露于地表，形成地表断裂。1976年唐山地震，在极震区内，一条北东走向的地表断裂，长8km，水平错位达1.45m。1999年台湾集集地震，地震破裂长度80多公里，最大错动约6.5m，断层所过之处，建筑物无一例外的严重破坏（图1-1、图1-2）。2008年5月12日的汶川大地震，断层长度更是达到了300km，位于断层之上的映秀镇几乎被夷为平地（图1-3）。

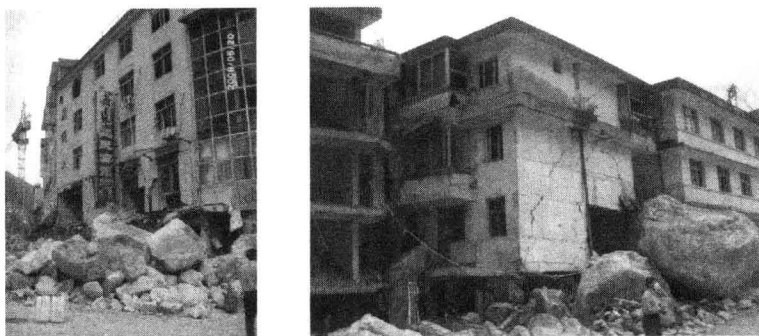
图 1-5 2008 年汶川地震中山体崩塌产生的巨大滚石，造成了建筑的破坏

(图 1-4)，山体崩塌产生的巨大滚石，直接造成了建筑的破坏(图 1-5)。所以，在山区选址时，经踏勘，发现有山体崩塌、巨石滚落等潜在危险的地段，不能建房。

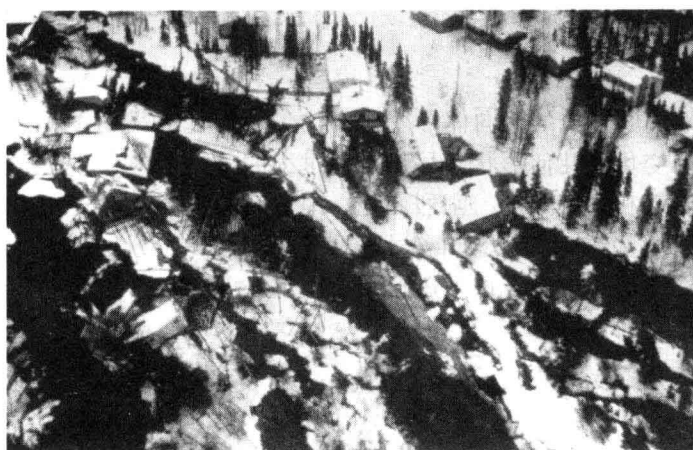
图 1-6 1964 年阿拉斯加大地震引发 Turnagain 高地大面积滑坡

1971 年云南通海地震，山脚下的一个土质缓坡，连同上面的一座村庄向下滑移了 100 多米，土体破裂、变形，房屋大量倒塌。1964 年美国阿拉斯加地震，岸边含有薄砂层透镜体的黏土沉积层斜坡，因薄砂层的液化而发生了大面积滑坡，土体支离破碎，地面起伏不平(图 1-6)。1968 年日本十胜冲地震，一些位于光滑、湿润黏土薄层上面的斜坡土体，也发生了较大距离的滑移。因此，对于那些存在液化或润滑夹层的坡地，也应视为抗震危险地段。

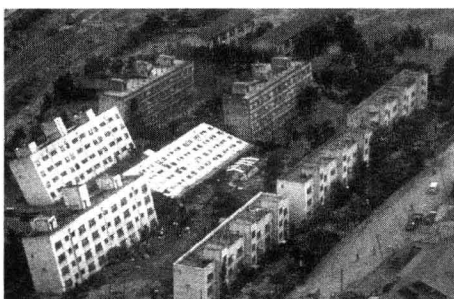
图 1-7 1964 年日本新潟地震，地基液化导致楼房倾斜倒塌

饱和松散的砂土和粉土，在强烈地震动作用下，孔隙水压急剧升高，土颗粒悬浮于孔隙水中，从而丧失受剪承载力，在自重或较小附压下即产生较大沉陷，并伴随着喷水冒砂。此液化现象的后果是：(1) 建筑物下沉或整体倾斜(图 1-7)；(2) 地基不均匀下沉造成上部结构破坏；(3) 地坪下沉或隆起；(4) 地下竖管弯曲；(5) 房屋基础的钢筋混凝土桩折断。所以，当建筑地基内存在可液化土层时，对于高层建筑，应该采取人工地基，或

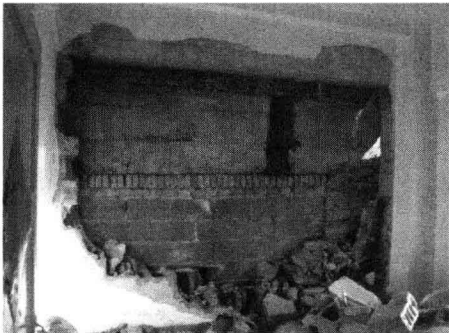
(a) 抗震缝宽度不够，相邻两栋建筑地震时相互碰撞，导致其中一栋建筑的填充墙倒塌

(b) 8度区某相邻建筑地震中相互碰撞，损坏严重

图 1-10 2008 年汶川地震中相邻建筑的碰撞破坏

天津友谊宾馆，东段为 8 层，高 37.4m，西段为 11 层，高 47.3m，东西段之间防震缝的宽度为 150mm。1976 年唐山地震时，该宾馆位于 8 度区内，东西段发生相互碰撞，防震缝顶部的砖墙震坏后，一些砖块落入缝内，卡在东西段上部设备层大梁之间，导致大梁在持续的振动中被挤断。1985 年墨西哥地震，相邻建筑物发生互撞的情况占 40%，其中因碰撞而造成倒塌的占 15%。2008 年汶川地震和 2010 年青海玉树地震中，相邻建筑的碰撞破坏现象也是随处可见（图 1-10、图 1-11）。

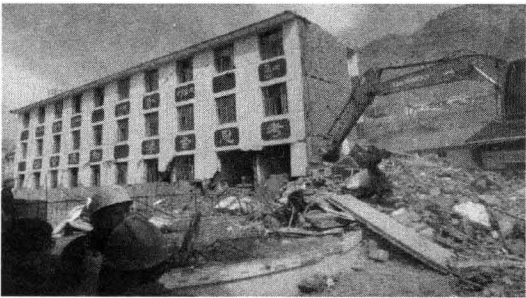
(a) 防震缝两侧的结构单体相互碰撞，东侧结构完全倒塌

图 1-11 玉树州综合职业技术学校女生公寓楼碰撞破坏

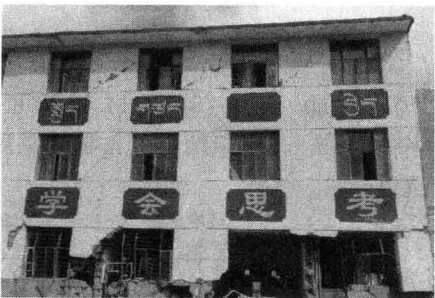
(b) 西侧结构碰撞产生的斜裂缝清晰可见

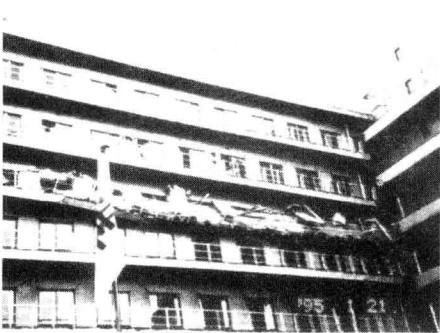
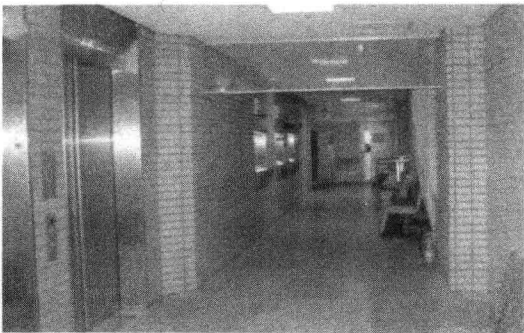
图 1-15 阪神地震某医院中间薄弱层（第五层）倒塌，首层完好

1995 年日本阪神 (Kobe) 地震中，相当一部分建筑出现了中间楼层倒塌破坏的现象 (图 1-15、图 1-16)，究其原因，主要是因为这些建筑下部的 5~6 层为劲性混凝土柱，上部采用普通混凝土柱，过渡楼层的刚度、承载力均发生较大变化，从而形成薄弱楼层，进而破坏。

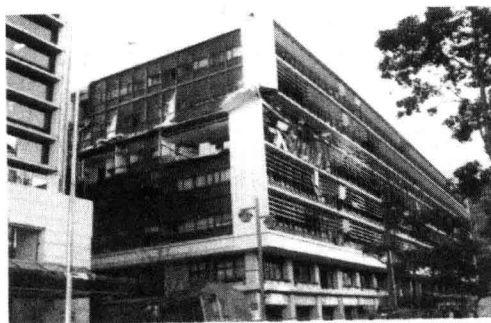
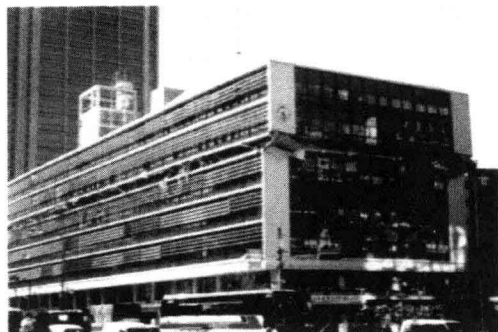
图 1-16 阪神地震，神戸市政府办公楼 2 号馆（8 层）的第 6 层被错平

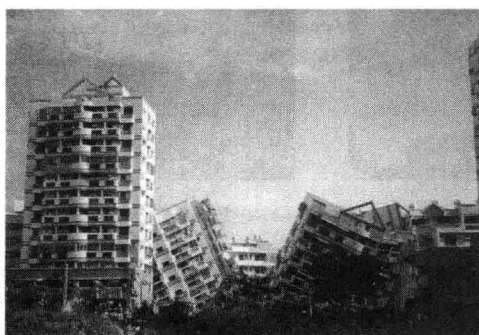
(a) 倒塌现场照片

图 1-17 1999 年集集地震中云林县中山国宝二期大楼，12 层混凝土框架结构，由于防线少，冗余度不足，东侧六楼以下，西侧五层以下倒塌

几十秒，有时甚至更长（比如汶川地震的强震持续时间达到 80s 以上）。如此长时间的震动，一个接一个的强脉冲对建筑物产生往复式的冲击，造成积累式的破坏。如果建筑物采用的是仅有一道防线的结构体系，一旦该防线破坏后，在后续地面运动的作用下，就会导致建筑物的倒塌。1999 年台湾集集地震中，大量单跨框架结构房屋严重破坏、甚至倒塌（图 1-17~图 1-19），主要是由于建筑结构的防线少，冗余度严重不足所致。

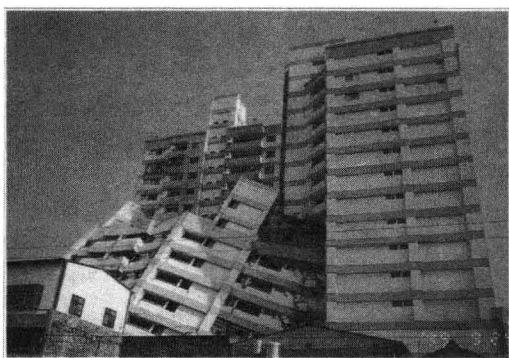
(a) 倒塌照片

图 1-18 1999 年集集地震中彰化县员林镇龙邦富贵名门大楼，16 层混凝土单跨框架结构，防线少，冗余度不足，倒塌
