# 電視機檢修指南

宋 帆 編 譯

# 第一章 調諧器

## 第一節 調諧開關—Nuvistor 射頻放大器

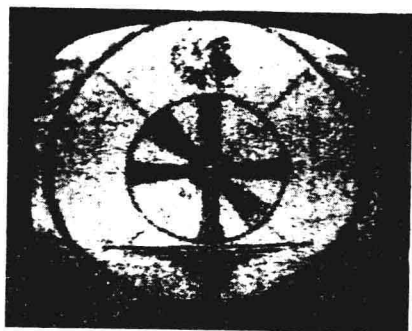
## 徵候一

圖 片 降 雪

邊 緣 波 道 消 失

R 11 開 啓

( R F 屏 極 供 應 電 阻 器

— 16 K , 3 Watt )

強烈電視台指示故障存在一僅是少量降雪呈現。正常電視台在圖片上則產生大量降雪，在邊緣波道則降雪完全消失。調諧器之射頻放大是最可能的疑點。

在映像檢波器輸出 (W4) 之信號波幅是正常的。而且能看見大量降雪 ( “ 草 ” )。證明故障是在映像級前，如果不是在中頻帶就是在調諧器。在W2 (第一中頻柵極) 之信號消失，便強烈顯示故障是在此點之前。在混週管屏極W1信號消失，便證明缺點是在調諧器。

無論有無信號，射頻放大器之柵極電壓依然如常一證明自動增益控制器沒有電壓。V1 之屏極電壓損失，說明降雪圖片一射頻放大器無法傳導。在正常或強烈電視台中，混週管增益和中頻放大級是足以產生正常的圖片。射頻放大損失，却在較後級低落了信號對雜音的比率，因此，在圖片上呈現降雪（雜音）。在射頻及混週管級之雜音產生，則在高增益中頻級得到放大。

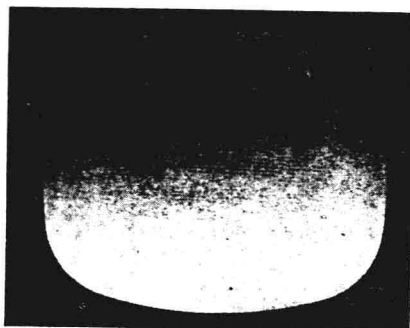
徵候二

高波道失效

音量亦消失

R8 值增加

(振盪器陰極電  
阻器 — 100 ohms)

最高波道在圖片和音量上均完全消失；波道 7，8 和 9 呈現降雪與斷續音量。低波道僅輕微受到影響；音量正常，而圖片有點降雪。調諧器是可疑的一因有的波道上有，有的波道上却無。

調諧器在低波道時，W2 顯示有信號正在通過，但波幅却大量減少（與正常的 W2 相比較）。調諧器在高波道時，W2 顯示完全沒有信號。檢查振盪級電壓和電阻是最合乎邏輯的。當調至高波道時，振盪器的缺點通常是更為顯著。

無論有無信號，振盪器（V2 B）有不正確的電壓。所有組成分件電壓均顯示讀數增加，而屏極和陰極之間僅是 25 伏特（正常的是 100 伏特），因此振盪器差不多已失去效用。在混週管級（V2 A）屏極和簾柵極電壓均大大的低落，因 B 正供應路綫之電阻增加—現在大多數微小混週電流能通過相當高值的 R9（56 K）。缺乏振盪器注入則降低混週管柵極電壓，以致屏極低落至 20 伏特。

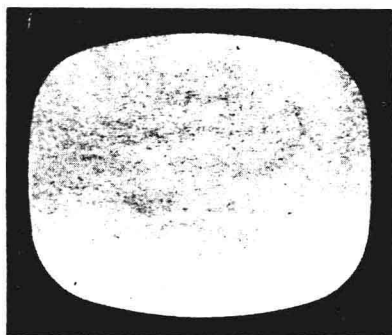
徵候三

無 音 量，無 圖 片

綫 條 圖 案 輕 微 降 雪

R 6 值 增 加

（ 振 盪 器 屏 極 供 應 電  
阻 器 — 6800 ohms ）

無論調至活動或不活動波道，螢光幕僅顯示很輕微的降雪量

。從揚聲器所聽到的聲音僅是雜音的背景，若夾住自動增益控制器綫亦無法改進其實況。故障如果不在中頻放大器級就是在調諧器。

檢視柵極（W3）之波形一沒有信號存在，能迅速的預知故障是在第一中頻放大器之次一柵極。W2（第一中頻柵極）對調諧器故障提供更進一步的綫索是此處亦無信號。在混週管屏極（W1）無信號可能意味着調諧器是有缺點。

振盪器屏極僅是60伏特（正常的是220）對故障提供明確的綫索是在振盪器供應電路。振盪器柵極和陰極電壓如混週管屏極和簾柵極電壓一樣的減低，但這並非故障的真正原因。除在混週級之高增益6KA8外，並可從較低電壓獲得一個概念。R6值量增加是確實的徵候決定一在某些波道上產生降雪的圖片，但在其他的波道上却仍保持正常。

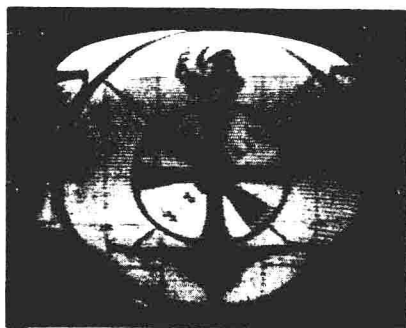
徵候五

邊緣波道降雪

本地波道正常

R5 值增加

(混週管屏極供應

電阻器 — 1000 ohms)

邊緣波道在圖片上有大量降雪，音量似乎無影響；接收本地電視台時在圖片和音量上均正常。徵兆指出增益損失的缺點不是中頻放大級就是調諧器。

在第二中頻 (W3) 柵極之信號證明增益損失是在前級，在

此僅能見到微小的同步脈波，因此可知第二中頻是良好的。在  $W_2$  ( 閱正常的  $W_2$  ) 無信號可證實其故障嫌疑是調諧器。第一中頻之柵極信號通常是波幅很低，因此，在射頻或混週管之增益降低能導致中頻柵極無顯著的信號—但可見到圖片，甚至在接收本地電視台時亦呈現正常。

檢查調諧器上電壓則有助於指出組成分件的缺點。 $V_2A$  屏壓大大的降低却明確的證實故障是在混週級。 $V_2A$  電壓升高，暗示着不是  $R_5$  值的增加就是  $V_2A$  傳導的減低。當混週管屏極電壓降低時，放大就自然而然的失去作用。

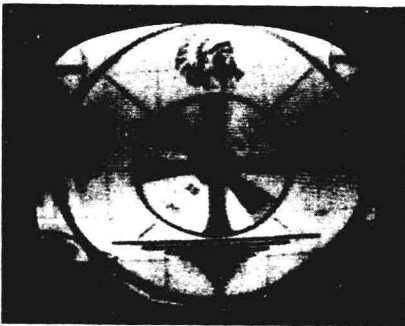
徵候六

圖 片 輕 微 降 雪

邊 緣 波 道 消 失

C10 缺 乏

( 饋 通 電 容 器 一  
39 mmf )

本地電視台呈現幾近乎正常，在圖片上僅見到輕微的降雪—音量很好。邊緣電視台是大量的降雪，故障可能是在調諧器或在中頻放大級。

映像檢波器 (W4) 輸出之波形在波幅上降低，並含有大量雜音，證明故障是在前級，並非在映像檢波器和輸出電路。W3 波幅降低是意味着故障在第二中頻柵極之前。第一中頻柵極 (W2) 無信號可見則證明故障是在調諧器。

首先是檢查射頻放大器電壓。V1 電壓 (無信號) 是正常的，有信號時亦是一樣，因此故障不可能是在此級。V2 A 和 V2 B 之電壓均降低，從混週管柵極 (Pin 2) 之讀數為零，則獲得故障最明確的形跡，將真空管伏特計與柵極連接，運用外部偏壓供應作為負性柵極電壓，則柵極至地綫短路一其測量計讀數仍然是零。
